# PLANO DE PROMOÇÃO DA ACESSIBILIDADE UNIVERSAL NOS ESPAÇOS PÚBLICOS DE CHAVES E VIDAGO

RELATÓRIO DE CARACTERIZAÇÃO E DIAGNÓSTICO

**20260113\_PRJ\_0353\_MunChaves\_PPAU\_Diagnostico**

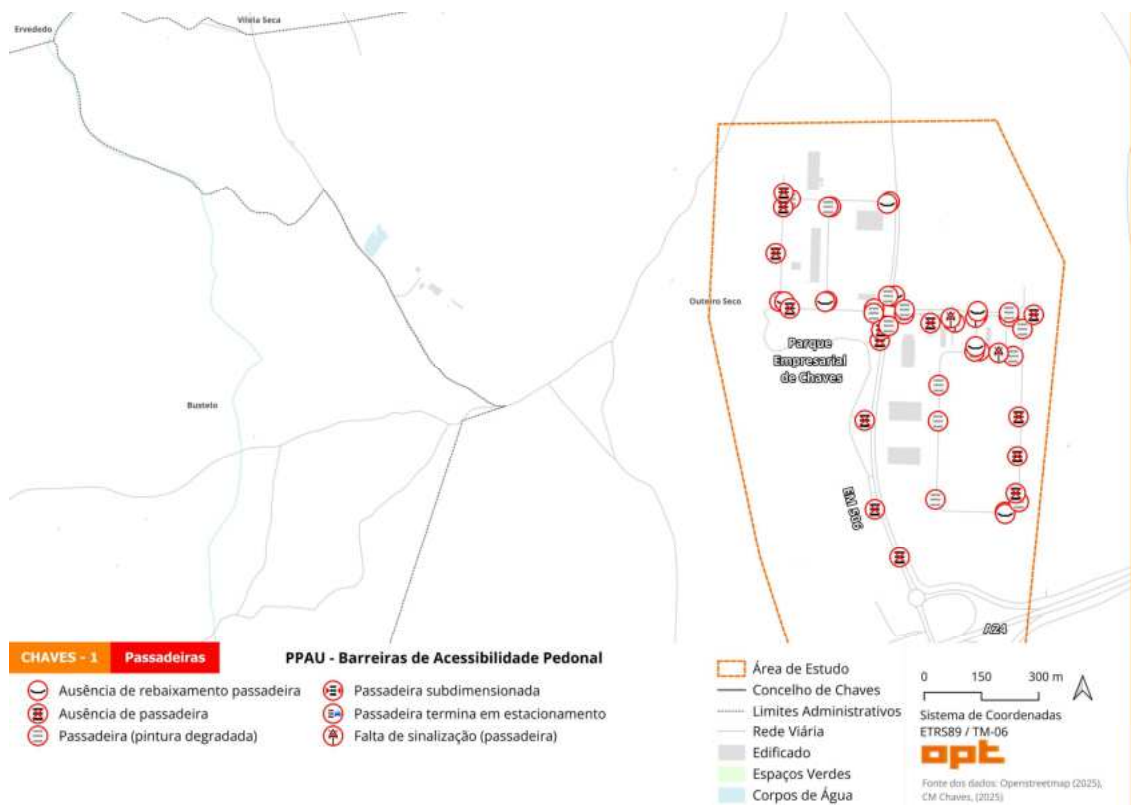
Fig. 19 Barreiras de Acessibilidade - Subgrupo de Passadeiras (01 - Parque Empresarial de Chaves)

Nesta primeira secção, correspondente ao Parque Empresarial de Chaves (ZI-3), denotam-se essencialmente o desgaste das passadeiras existentes, com a pintura degradada, sendo resultado indubitável da passagem contínua de veículos pesados. Denotam-se ainda alguns locais onde a ausência de passadeira é evidente, situação com especial relevância se existir expansão da área deste parque, com a chegada de novos empreendimentos.

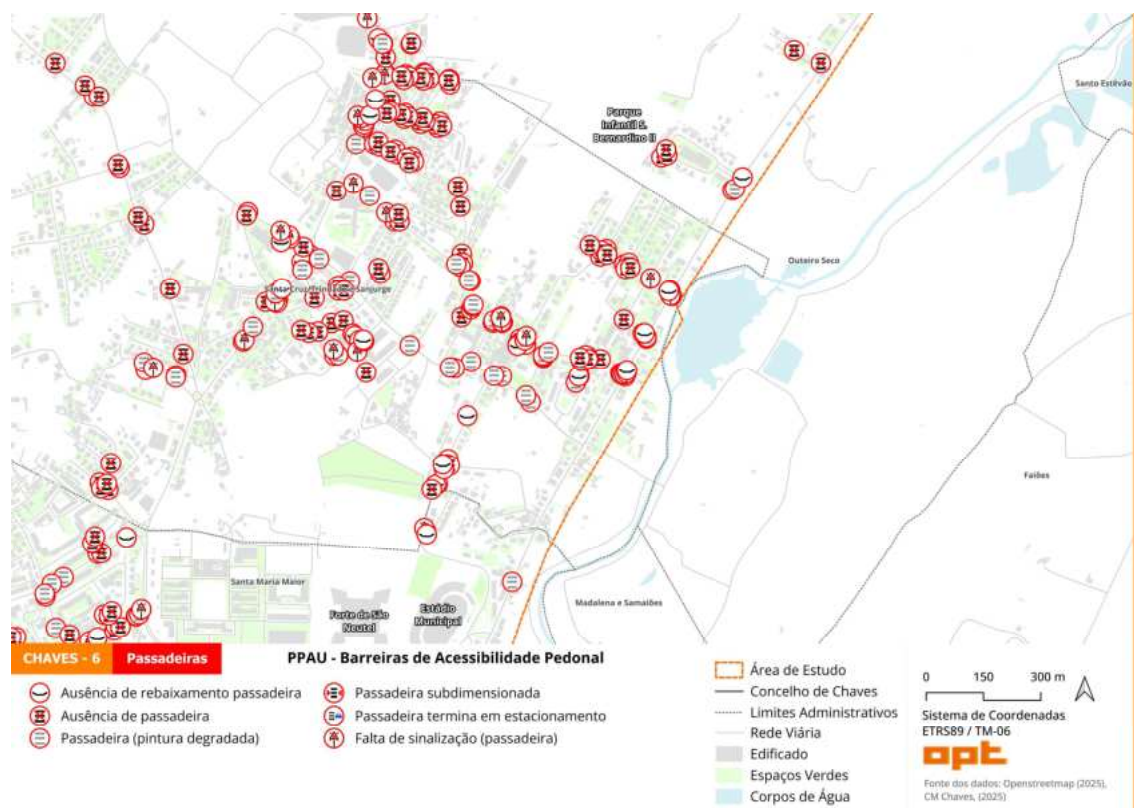
Fig. 24 Barreiras de Acessibilidade - Subgrupo de Passadeiras (06 - Santa Cruz)

Olhando para a sexta secção é evidente a presença de um maior número de problemáticas relativas às passadeiras, nomeadamente nas zonas habitacionais de Santa Cruz. Ainda que se trate de ruas de menor hierarquia viária e de cariz mais residencial, foram identificados, de forma clara, os maiores problemas no que diz respeito à ausência de passadeiras em praticamente todos os cruzamentos internos destas zonas habitacionais, sendo disso exemplo o bairro Eng. Manuel Branco Teixeira. Para as travessias de peões já existentes é comum verificar um desgaste que se encontra também assinalado um pouco por todo o mapa, bem como a inexistência de rebaixamento nas mesmas.

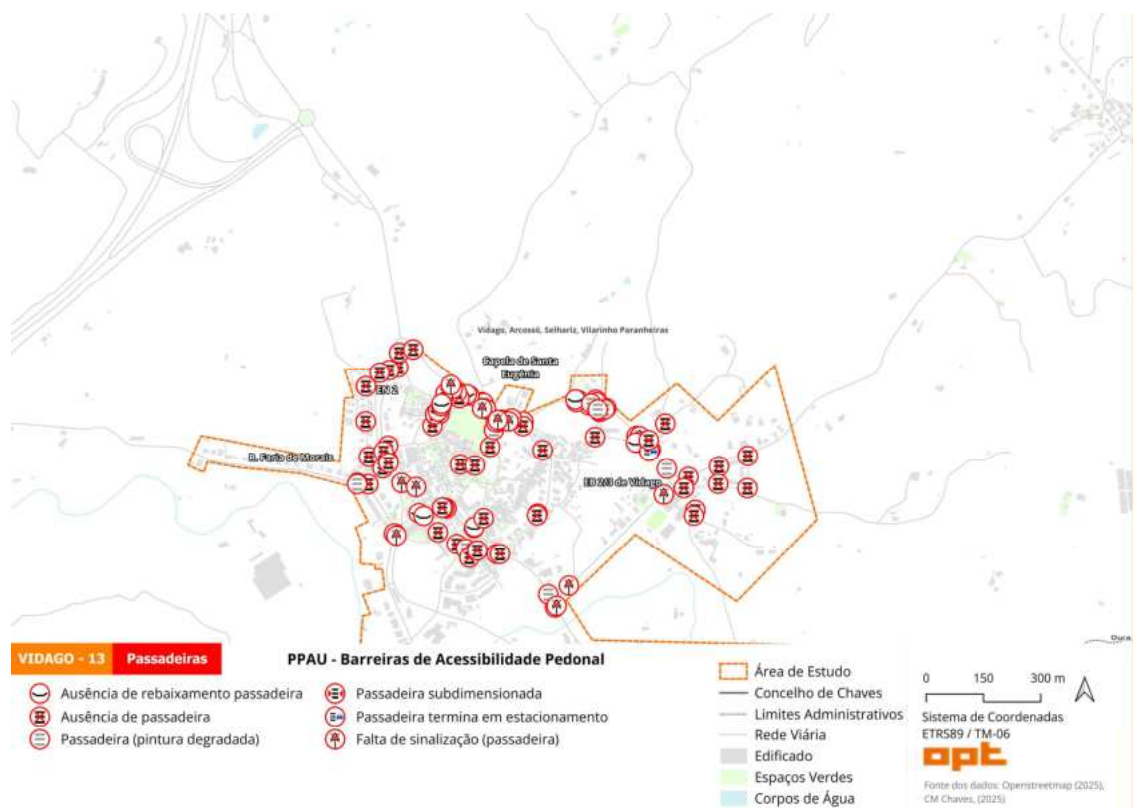
Fig. 31 Barreiras de Acessibilidade - Subgrupo de Passadeiras (13 - Centro de Vidago)

No centro de Vidago (secção 13), a falta de travessia para peões é evidente, tendo em conta a existência de uma razoável rede de passeios construída ao redor do núcleo mais antigo do morro e Santuário do Alto do Côto. Para as passareiras existentes denota-se uma falta de sinalização vertical de trânsito, com alguns rebaixamentos em falta, sendo que para algumas das travessias observa-se também um desgaste na pintura existente.

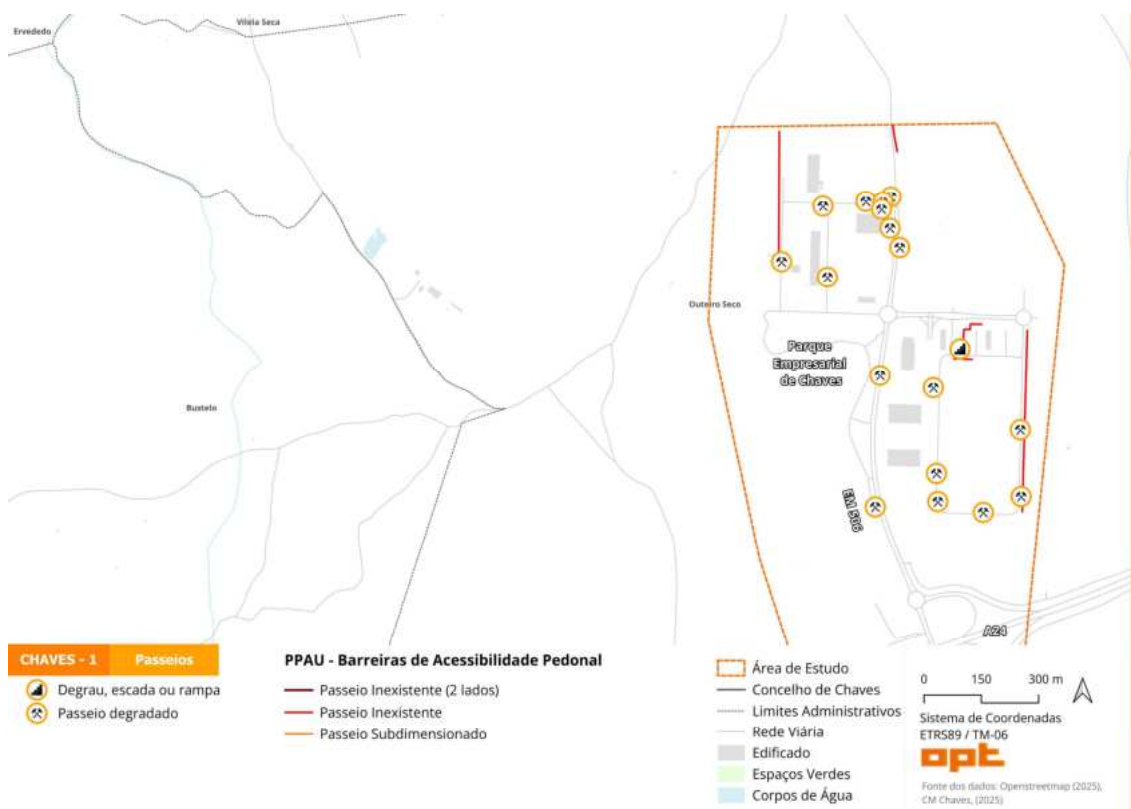
Fig. 33 Barreiras de Acessibilidade - Subgrupo de Passeios (01 - Parque Empresarial de Chaves)

No que aos passeios diz respeito, a primeira secção, no Parque Empresarial de Chaves, apresenta uma forte degradação dos pavimentos dos passeios existentes, em especial pela ocorrência frequente de vegetação a invadir o pavimento, causando a sua fendilhação, bem como outros tipos de degradação pontuais como buracos ou brechas no piso. A indicação de passeio inexistente é relativa a zonas do parque empresarial com potencial de expansão, embora sem ocupação dos lotes adjacentes.

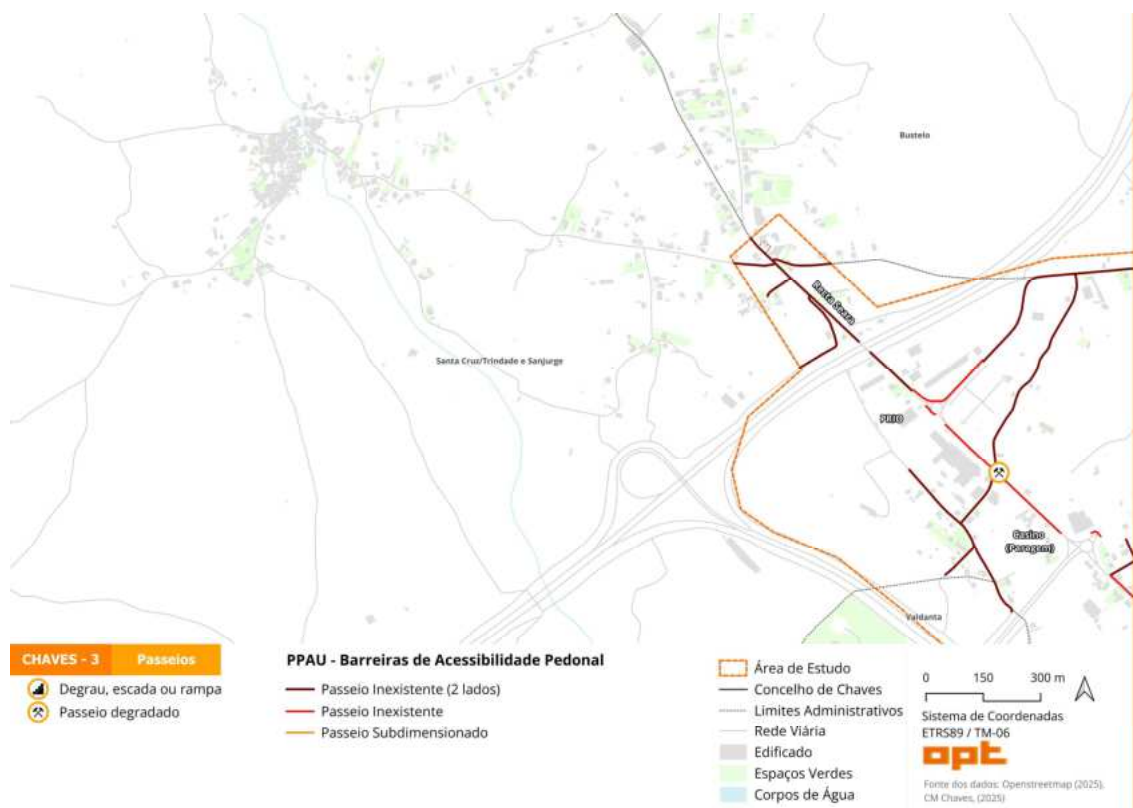
Fig. 35 Barreiras de Acessibilidade - Subgrupo de Passeios (03 - Seara)

A zona da Reta da Seara (terceira zona) denota que praticamente todas as ruas carecem de passeios, existindo apenas numa porção junto ao posto de abastecimento de combustíveis existente.

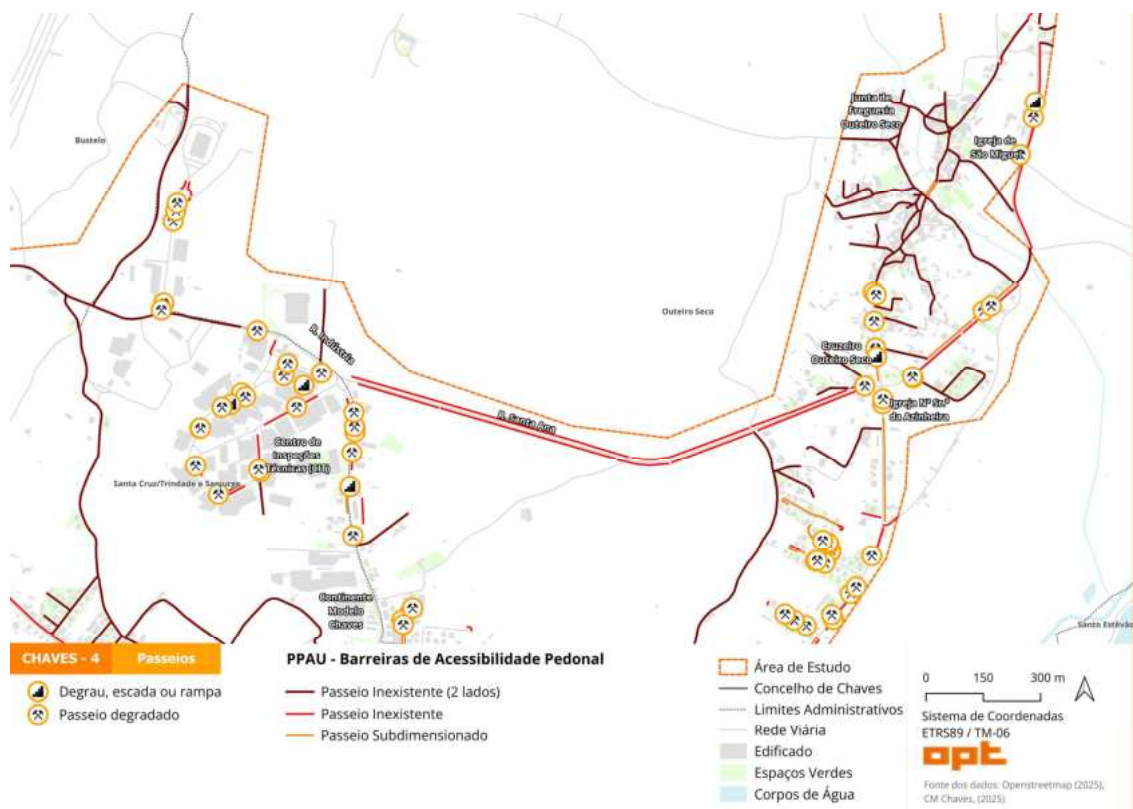
Fig. 36 Barreiras de Acessibilidade - Subgrupo de Passeios (04 - Outeiro Seco e Cocanha)

No que à quarta secção diz respeito, para a localidade de Outeiro Seco e da Zona Industrial da Cocanha (ZI-1), é notória a falta de passeios na maioria dos arruamentos, sendo que, onde estes existem, a sua degradação é também circunstância comum. Ao longo da rua Sr.<sup>a</sup> da Azinheira e avenida do Tâmega encontram-se vários lanços onde o passeio se encontra subdimensionado.

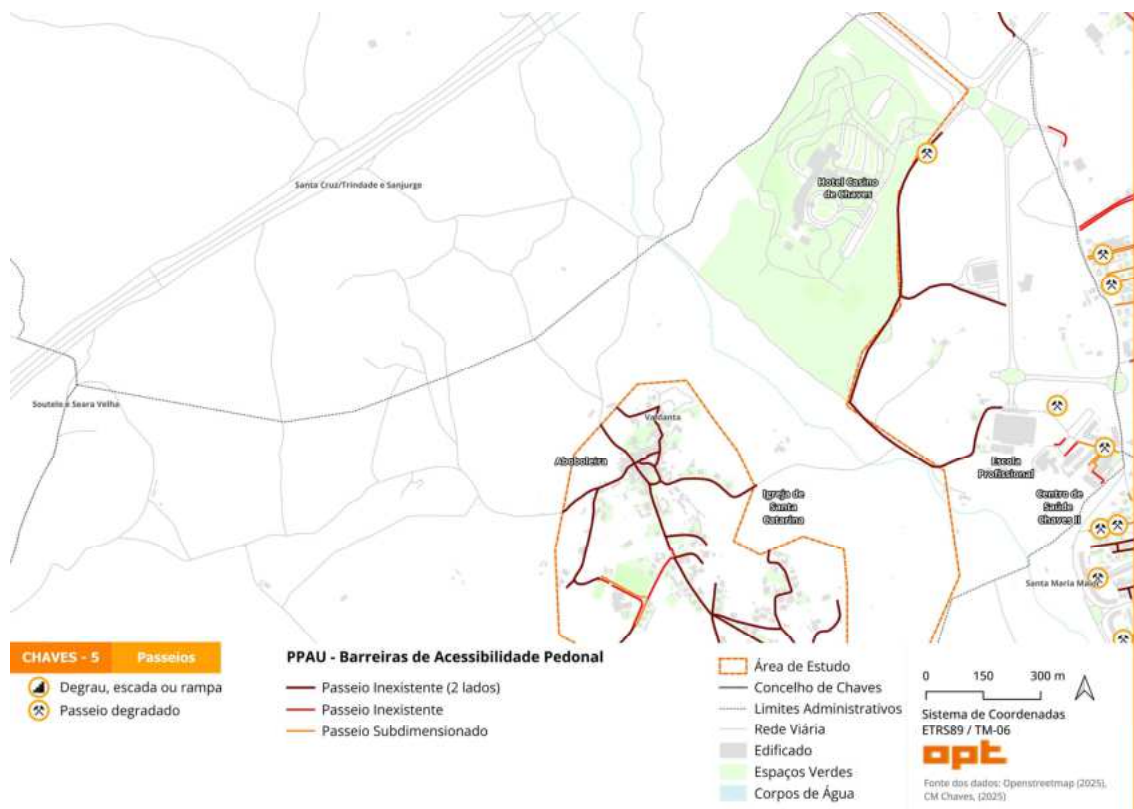
Fig. 37 Barreiras de Acessibilidade - Subgrupo de Passeios (05 - Abobeira e Centro de Saúde II)

Para a secção 5, a ausência de passeios torna-se evidente na localidade de Abobeleira, junto ao Hotel Casino de Chaves, apresentando ainda debilidades como piso degradado e passeio subdimensionado nos arruamentos do bairro de São Vicente de Paulo.

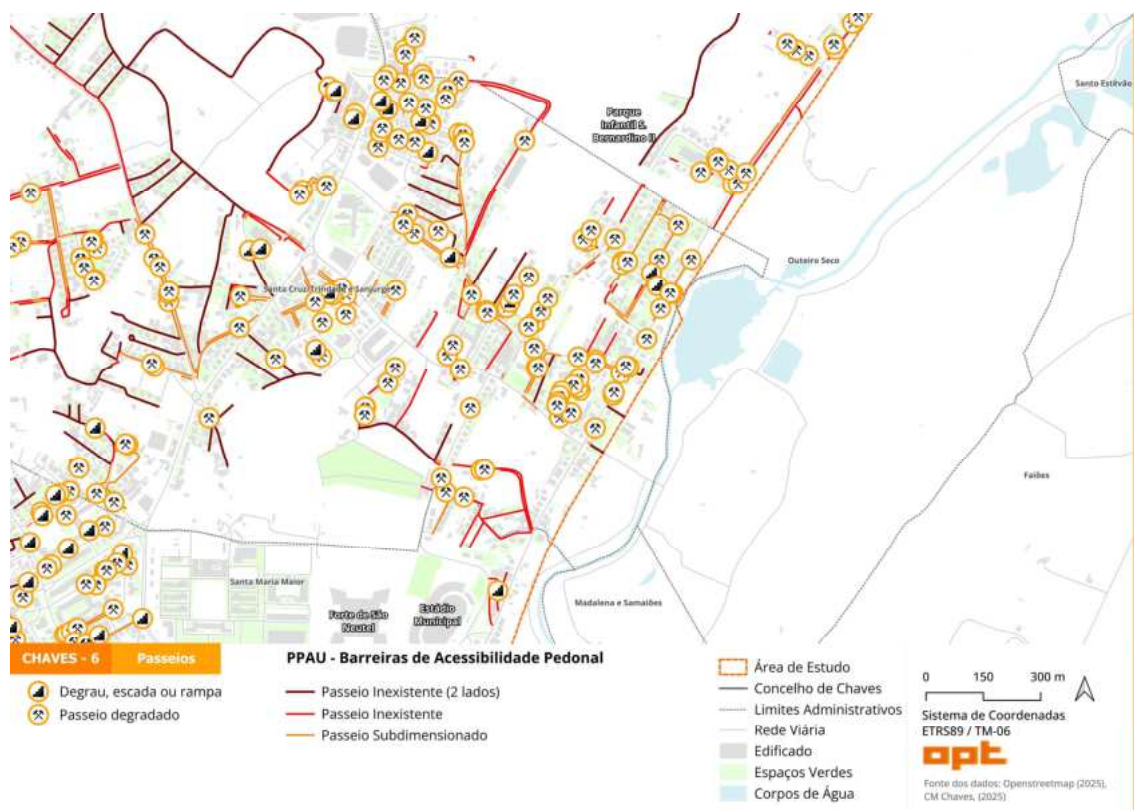
Fig. 38 Barreiras de Acessibilidade - Subgrupo de Passeios (06 - Santa Cruz)

A secção número seis constitui um exemplo de uma das zonas onde se verifica um maior número de barreiras relativas aos passeios, com um grande número de ocorrências respeitantes a pavimento degradado, mas também de extensões sem passeios ou de passeios subdimensionados, nomeadamente ao longo das zonas habitacionais como o bairro Eng. Manuel Branco Teixeira, o bairro dos Retornados e a proximidade de grandes superfícies como o Continente Modelo e o Bricomarché de Chaves.

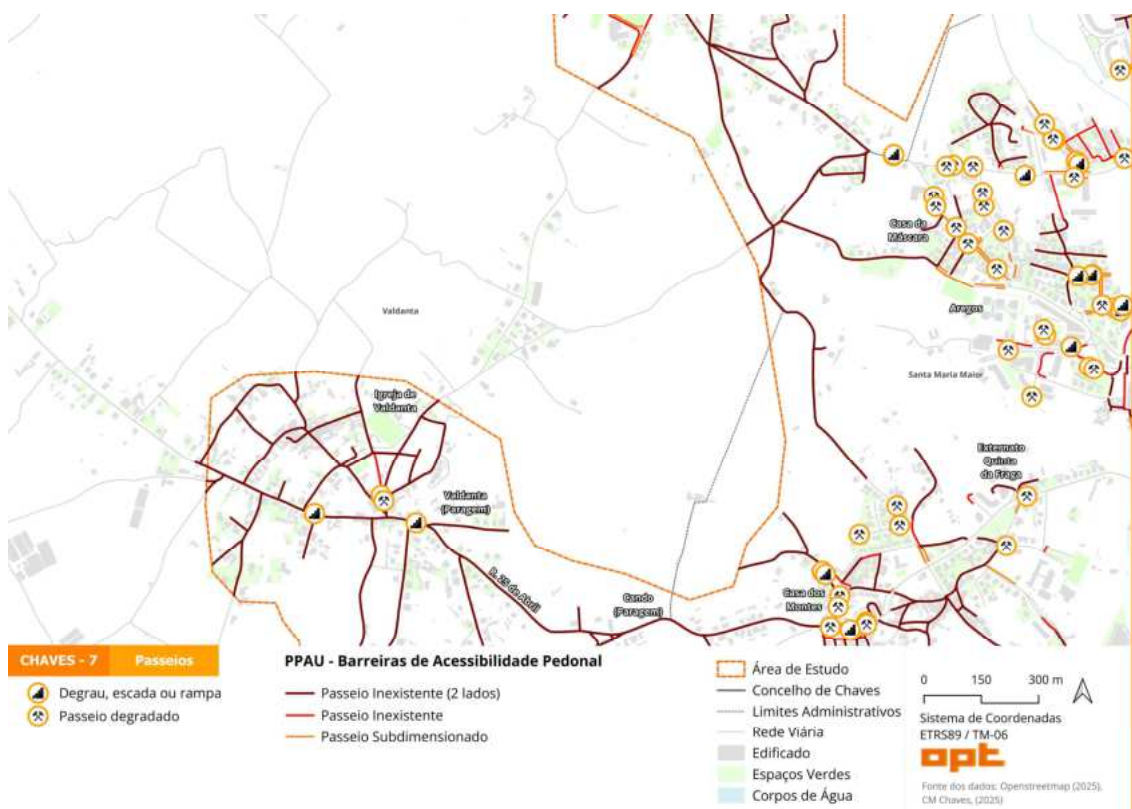
Fig. 39 Barreiras de Acessibilidade - Subgrupo de Passeios (07 - Argos e Valdanta)

Para a secção sete, o problema em maior evidência passa pela inexistência dos passeios em praticamente todos os arruamentos da freguesia de Vale de Anta, inclusive na ligação através da Rua 25 de abril, até à proximidade da Quinta da Fraga e Casas dos Montes. Neste último local, são também identificados problemas de degradação do pavimento, bem como a existência pontual de degraus, que impossibilitam a acessibilidade a todos os peões. Na zona dos Argos muitos dos problemas prendem-se também pela mesma tipologia: o pavimento degradado e a inexistência de passeios, existindo ainda algumas onde o passeio existente se demonstra subdimensionado.

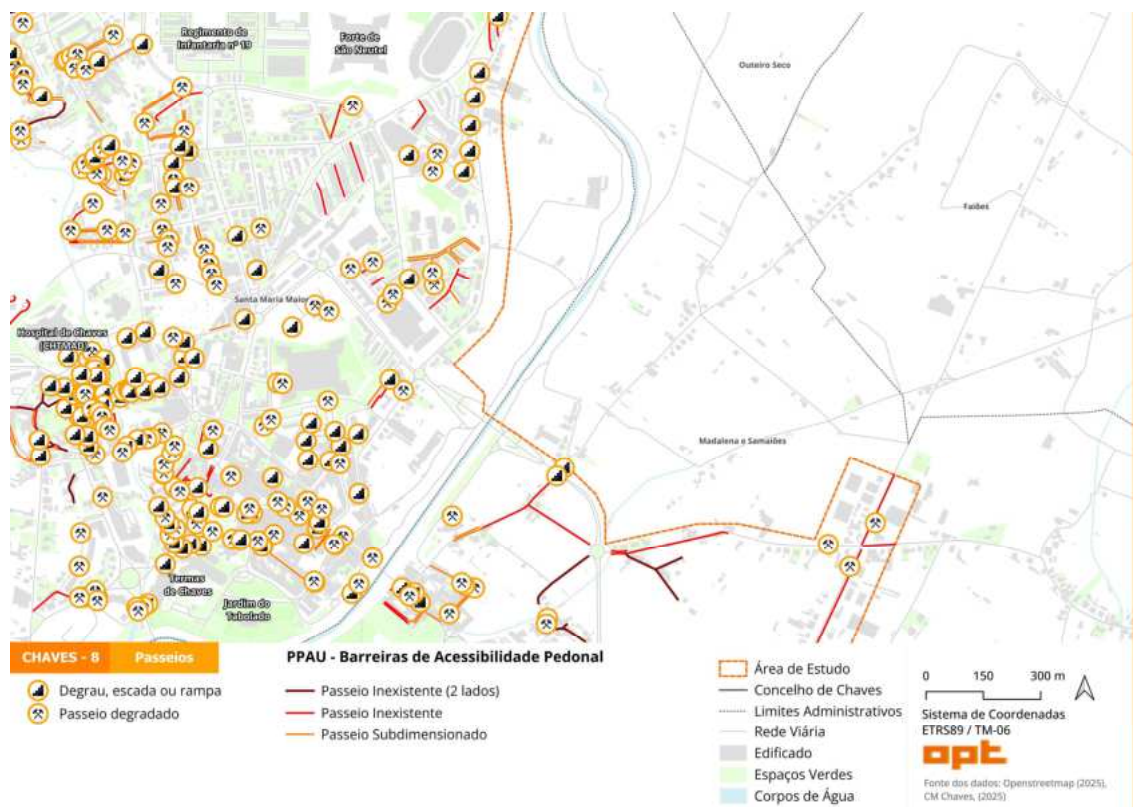
Fig. 40 Barreiras de Acessibilidade - Subgrupo de Passeios (08 - Centro Urbano de Chaves)

Na oitava secção, referente ao núcleo urbano do concelho de Chaves, a tipologia de problema mais evidente passa pela localização de vários degraus, escadarias ou inclusive pequenas rampas irregulares que se demonstram problemáticas para a acessibilidade universal de todos. Esta é também a secção que, em sentido contrário ao restante território, apresenta maior extensão de passeios sem grandes debilidades, prendendo-se na maior parte dos casos por situações pontuais de degradação do pavimento.

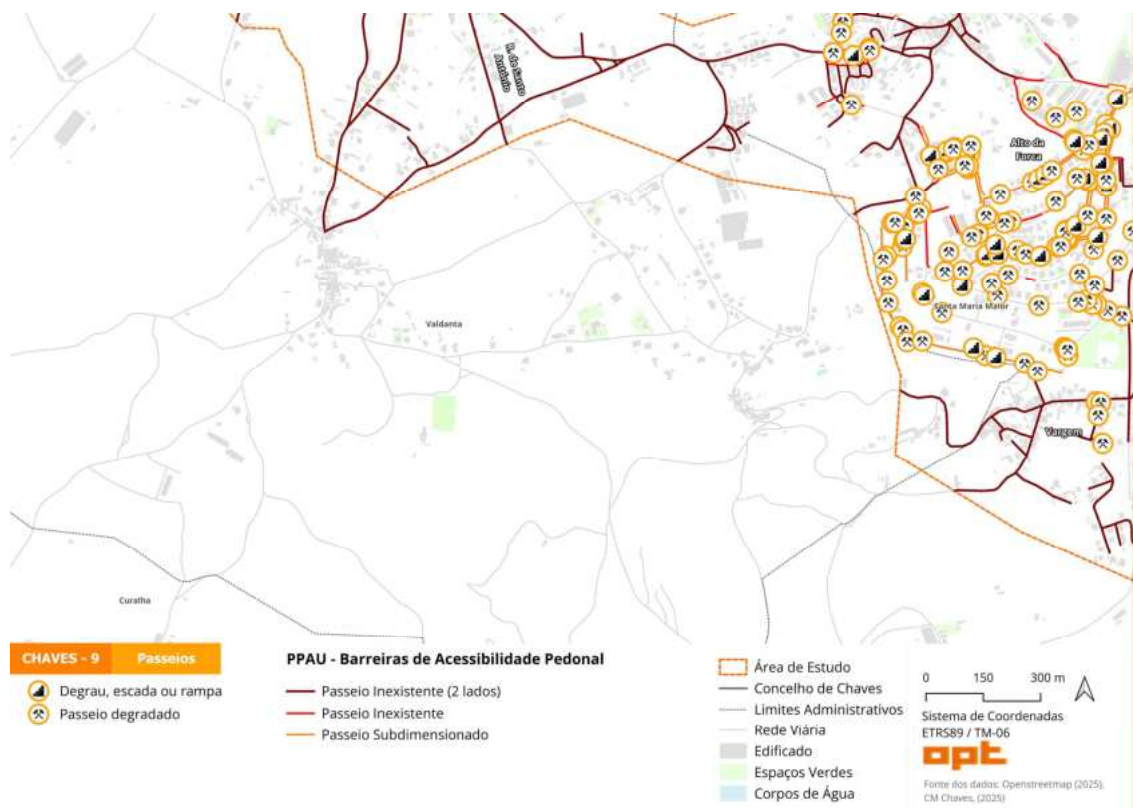
Fig. 41 Barreiras de Acessibilidade - Subgrupo de Passeios (09 - Alto da Forca e Várzea)

Na nona secção é indicada a inexistência de passeios na zona de Vale de Anta, sendo também evidente a problemática no Alto da Forca e Várzea, com um grande número de situações de pavimento degradado e degraus em zonas que não oferecem alternativa de passagem para peões com mobilidade reduzida.

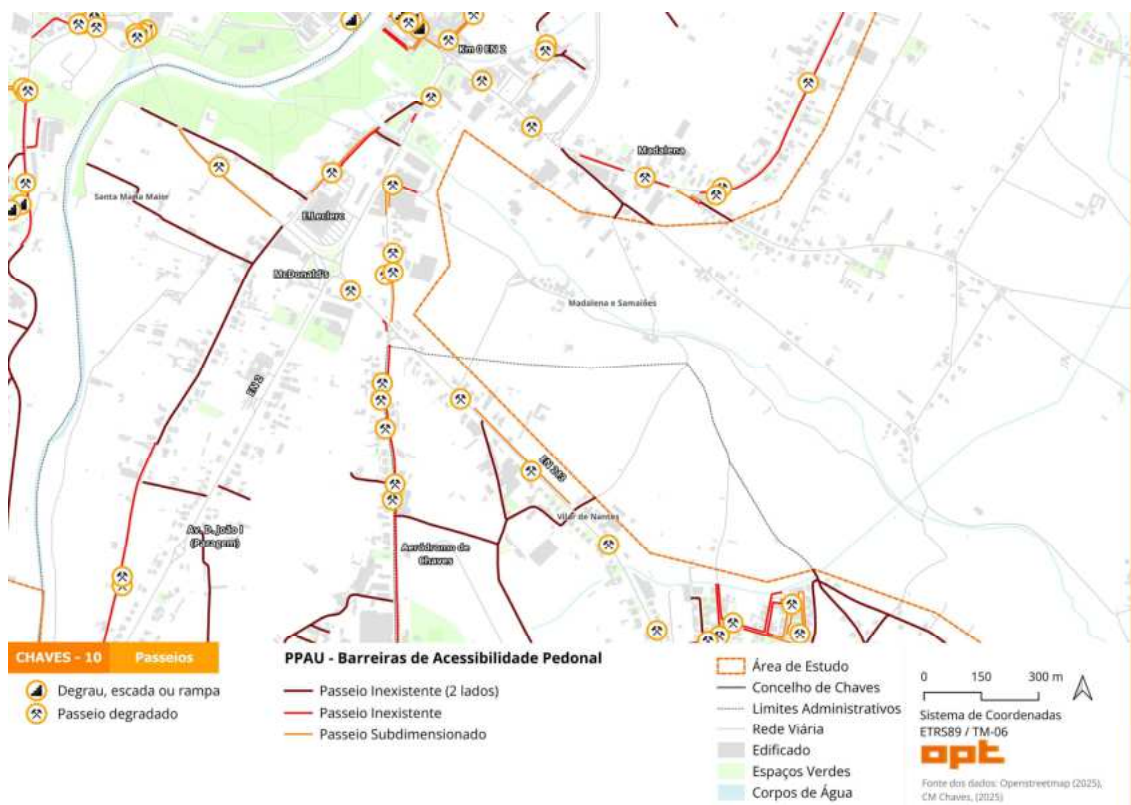
Fig. 42 Barreiras de Acessibilidade - Subgrupo de Passeios (10 - Madalena e avenida D. João I)

Na décima secção, a falta de passeios torna-se evidente ao longo da rua Dom Gualdim Pais, sendo que de um dos lados o passeio existe, embora apresente alguma degradação, e do lado oposto o mesmo seja inexistente. Arruamentos ao redor do aeródromo de Chaves também apresentam condições precárias, utilizadas de forma ocasional para travessia, sem grande trânsito de peões. De forma geral denotam-se perturbações provocadas pela inexistência de passeios na generalidade dos arruamentos, com exceção da antiga EN 2 ou avenida D. João I. Destaque ainda para o bairro do Lombo, já na freguesia de Vilar de Nantes, que apresenta uma grande proporção de arruamentos sem passeio e outra parte onde os existentes se apresentam subdimensionados.

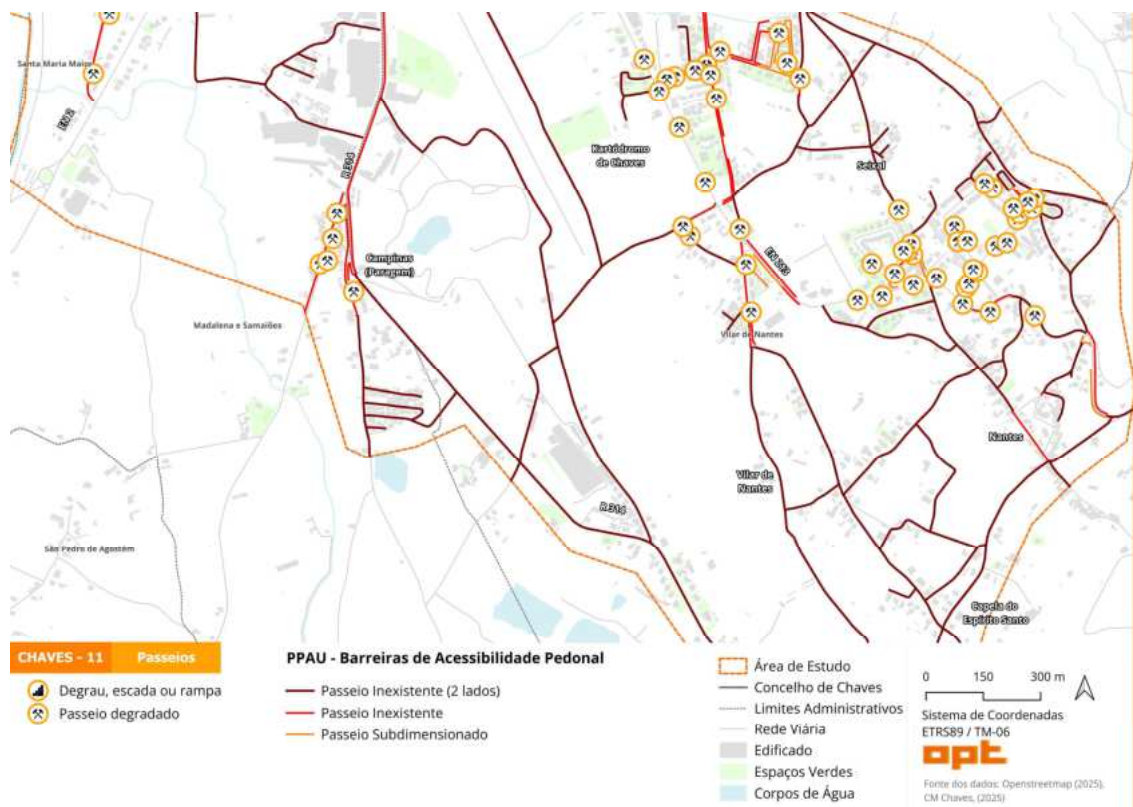
Fig. 43 Barreiras de Acessibilidade - Subgrupo de Passeios (11 - Nantes e Seixal)

Para a décima primeira secção, a barreira mais expressiva passa pela ausência de passeios em grande parte da rede viária em ambos os lados. Ainda assim, junto à localidade de Campinas, no entroncamento da EM 537, e embora seja possível encontrar uma das poucas extensões com passeio, o mesmo apresenta sinais de degradação física em alguns locais. Os bairros de São José e Translar destacam-se, pela positiva, pela presença de passeios ao longo da sua rede viária, embora surjam alguns focos de degradação pontuais.

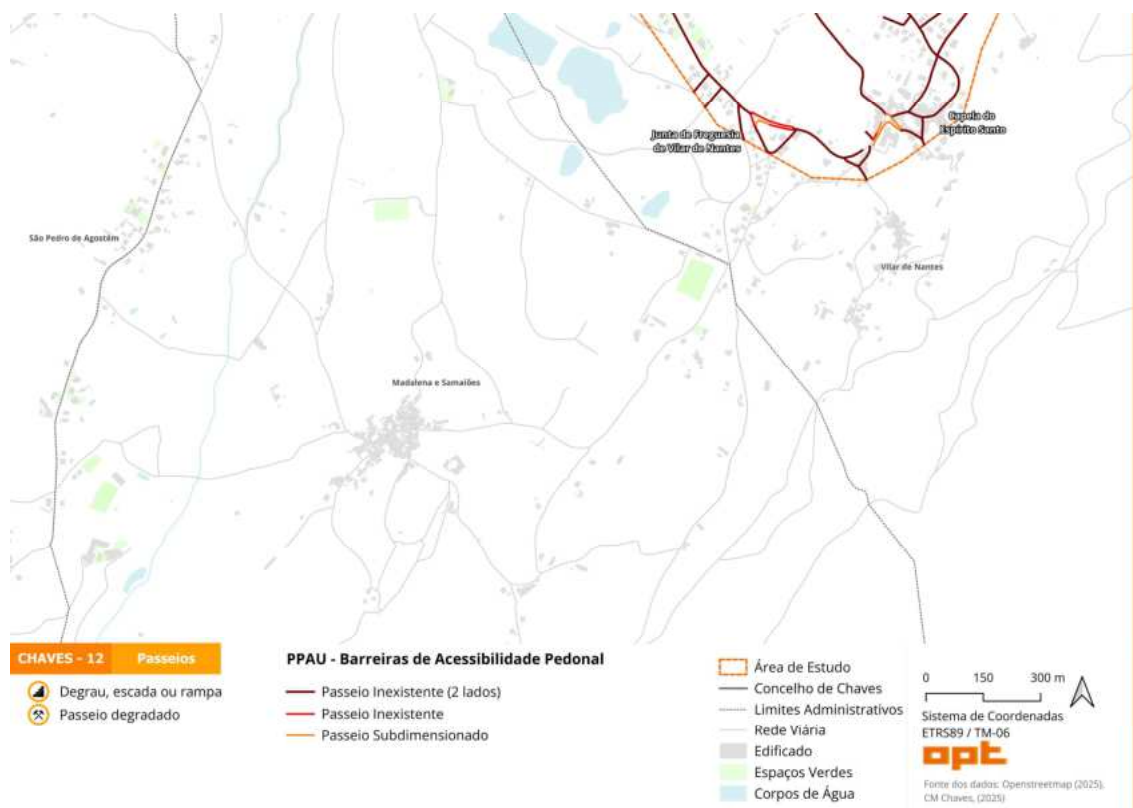
Fig. 44 Barreiras de Acessibilidade - Subgrupo de Passeios (12 - Vilar de Nantes)

Na décima segunda secção, no centro da freguesia de Vilar de Nantes, é evidente a falta de passeios de ambos os lados dos arruamentos, enquanto aqueles que existem são caracterizados negativamente pela sua largura insuficiente.

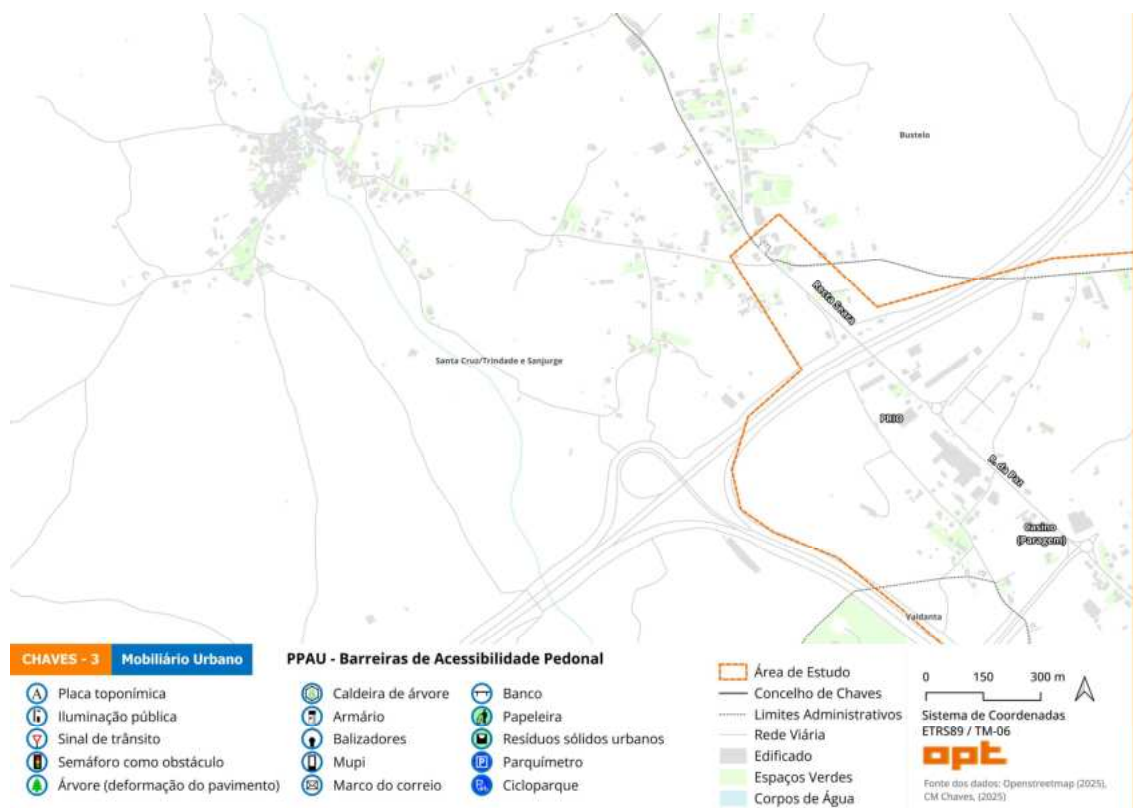
Fig. 49 Barreiras de Acessibilidade - Subgrupo de Mobiliário Urbano (03 - Seara)

Na terceira secção não foi registada qualquer anomalia referente ao mobiliário urbano, muito por conta da falta de passeios relatada também em análise anterior.

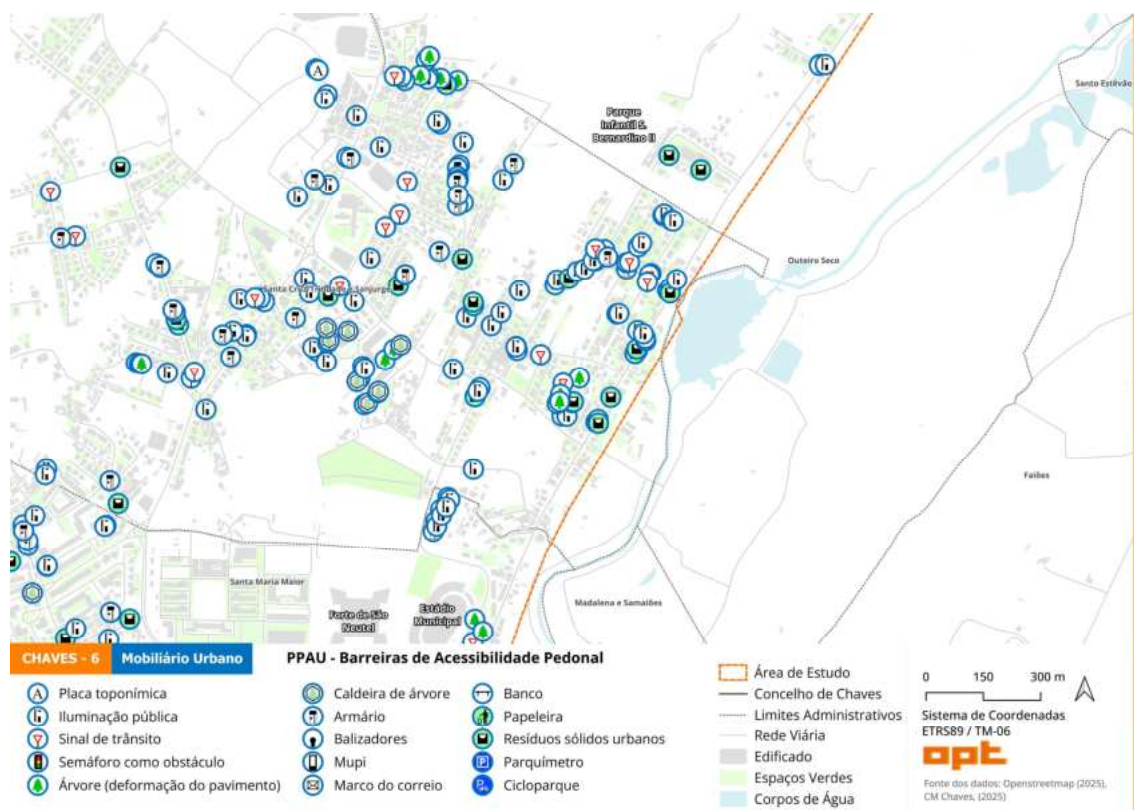
Fig. 52 Barreiras de Acessibilidade - Subgrupo de Mobiliário Urbano (06 - Santa Cruz)

Na secção número seis o número de situações aumenta exponencialmente, muitas vezes amplificado pela reduzida largura dos passeios. Nos bairros de São Bernardino, Eng. Manuel Branco Teixeira, ao redor da Igreja Paroquial da Sagrada Família, entre outros locais, é possível identificar situações frequentes relacionadas com o posicionamento de postes de iluminação, armários, contentores de RSU e sinalização vertical de trânsito, surgindo também, de forma menos frequente, problemas como papeleiras, postes das placas toponímicas e ainda bastantes localizações relativas a árvores que deformam o passeio, bem como caldeiras de árvores que se constituem como armadilhas para pessoas mobilidade reduzida ou até mesmo para os mais distraídos, tal como refere a lei das acessibilidades em vigor.

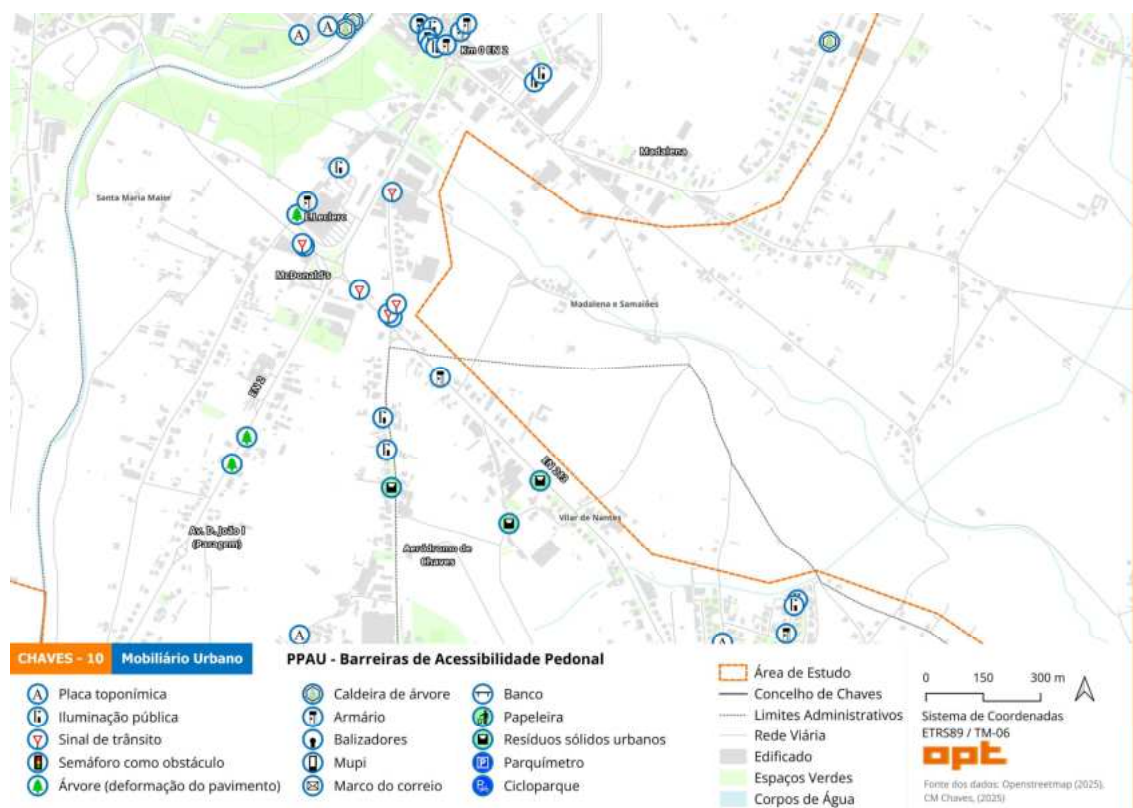
Fig. 56 Barreiras de Acessibilidade - Subgrupo de Mobiliário Urbano (10 - Madalena e avenida D. João I)

Olhando à secção número dez, já na margem esquerda do rio Tâmega, ao longo de arruamentos como a avenida D. João I, EN 213, rua de D. Afonso III e rua Dom Gualdim Pais, é possível encontrar alguns problemas relativos a iluminação pública, arborização que deforma o passeio existente, alguma sinalização vertical de trânsito, armários e contentores de RSU.

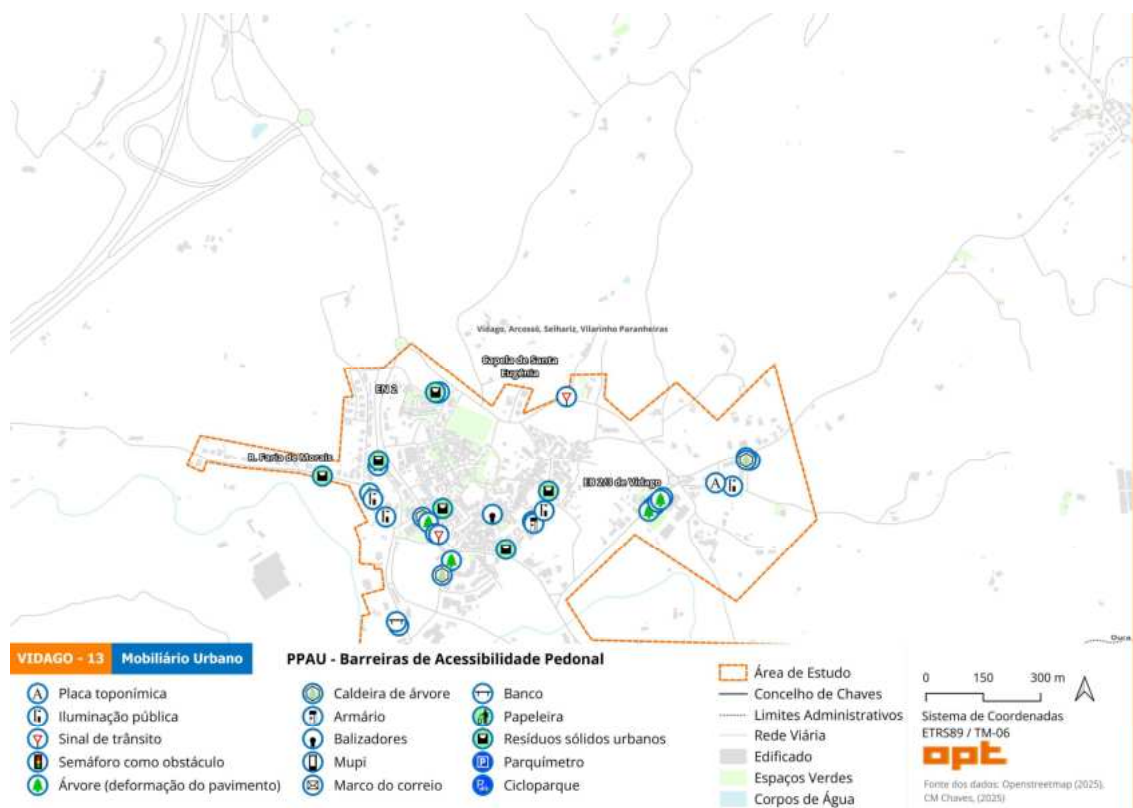
Fig. 59 Barreiras de Acessibilidade - Subgrupo de Mobiliário Urbano (13 - Centro de Vidago)

Na secção número 13, no centro de Vidago, foi possível identificar a presença de inúmeras tipologias de barreiras, desde o posicionamento de elementos de iluminação pública, contentores de RSU, e deformação do passeio devido a raízes. Um dos exemplos mais paradigmáticos desta última tipologia de barreiras encontra-se em frente à EB2/3 de Vidago, na avenida Francisco Sá Carneiro. Desta também para os bancos públicos localizados na rua Faria de Morais, em frente à igreja Paroquial de Vidago, que pelo seu posicionamento sobre o canal de circulação pedonal se constituem como um elemento potencialmente perigoso, em especial para aqueles com mobilidade reduzida.

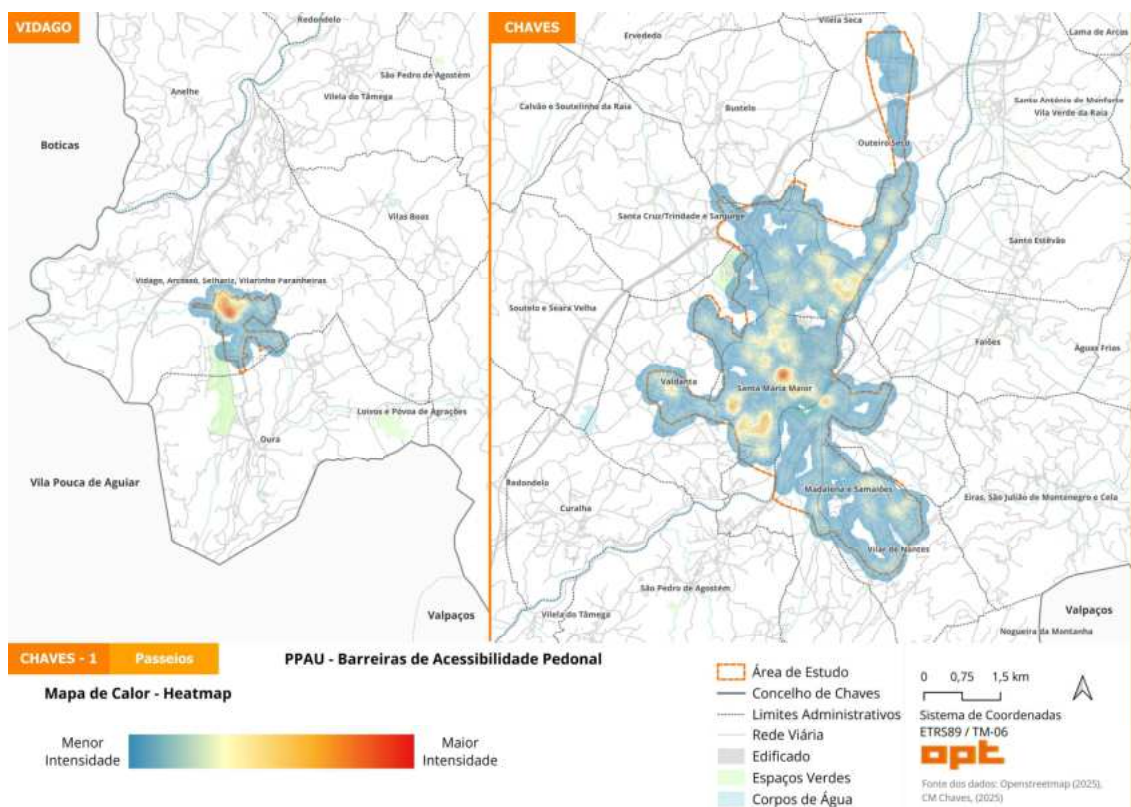
Fig. 77 Mapa de Calor - Subgrupo de Passeios (Área de Estudo)

Passando a análise para o subgrupo dos passeios, à escala da área de estudo identificam-se, de forma notória, duas zonas. A primeira diz respeito à envolvente ao Hospital de Chaves, numa mancha contida entre as avenidas Dr. Francisco Sá Carneiro, avenida da Raposeira, avenida Tenente Valadim e rua Frei João de Chaves. Neste local as situações dizem respeito a degraus, escadas e à degradação do piso dos passeios. A segunda zona diz respeito ao aglomerado de Vidago, em especial devido às características geométricas dos arruamentos que compõem a encosta poente que antecede a capela localizada no Alto do Côto, na envolvência do Mercado Municipal, arruamentos como a rua José António da Costa, rua da Carrascal, rua da Ermida, rua do Santuário e rua Alves Teixeira.
