PONTE DE TRAJANO

INSPECÇÃO - NOTA TÉCNICA

Agosto de 2020

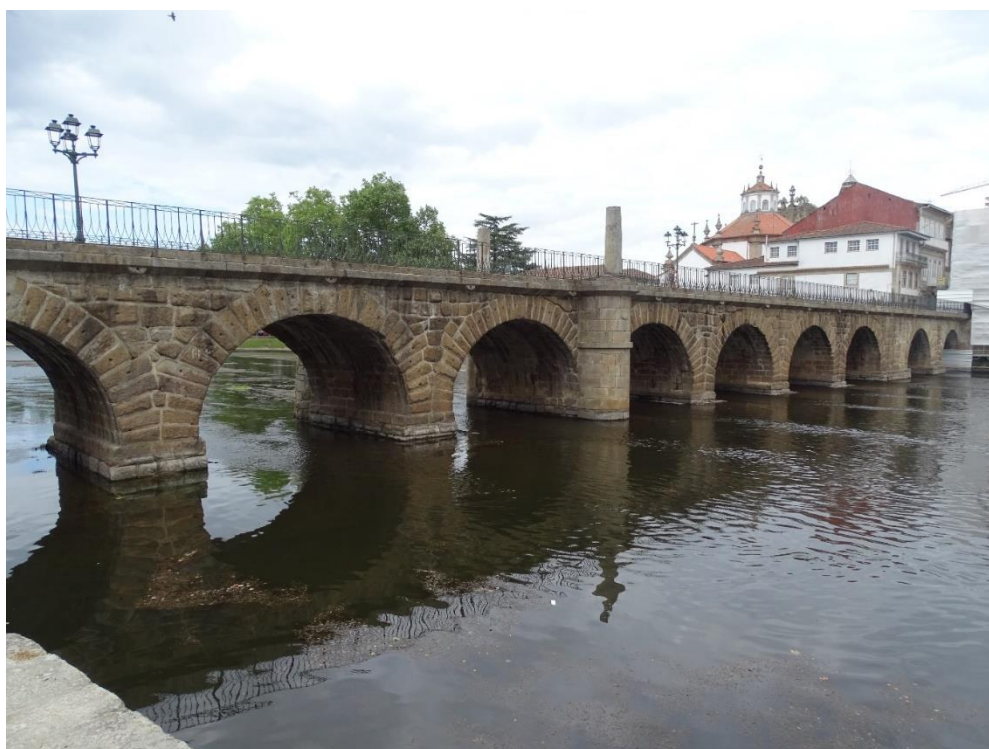
Fig. 1 – Fotografia de alçado da ponte

A obra trata-se de uma ponte Romana em alvenaria de pedra com cerca de 140m e 12 arcos visíveis que terá sido construída no tempo do Imperador Trajano (finais do séc. I e principio do séc. II DC).

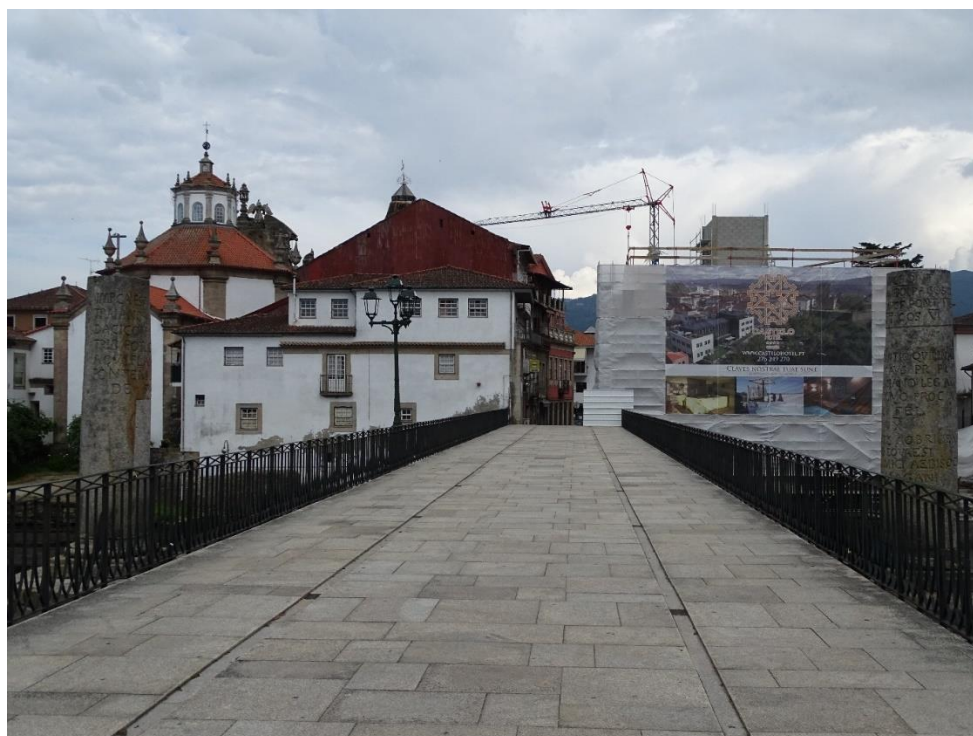
Fig. 2 – Fotografia da plataforma superior da ponte

A ponte encontra-se classificada como Monumento Nacional desde 1910 (Decreto de 16-6-1910, DG, n.º 136, de 23-06-1910). Em 2008 passou a ser uma ponte pedonal.

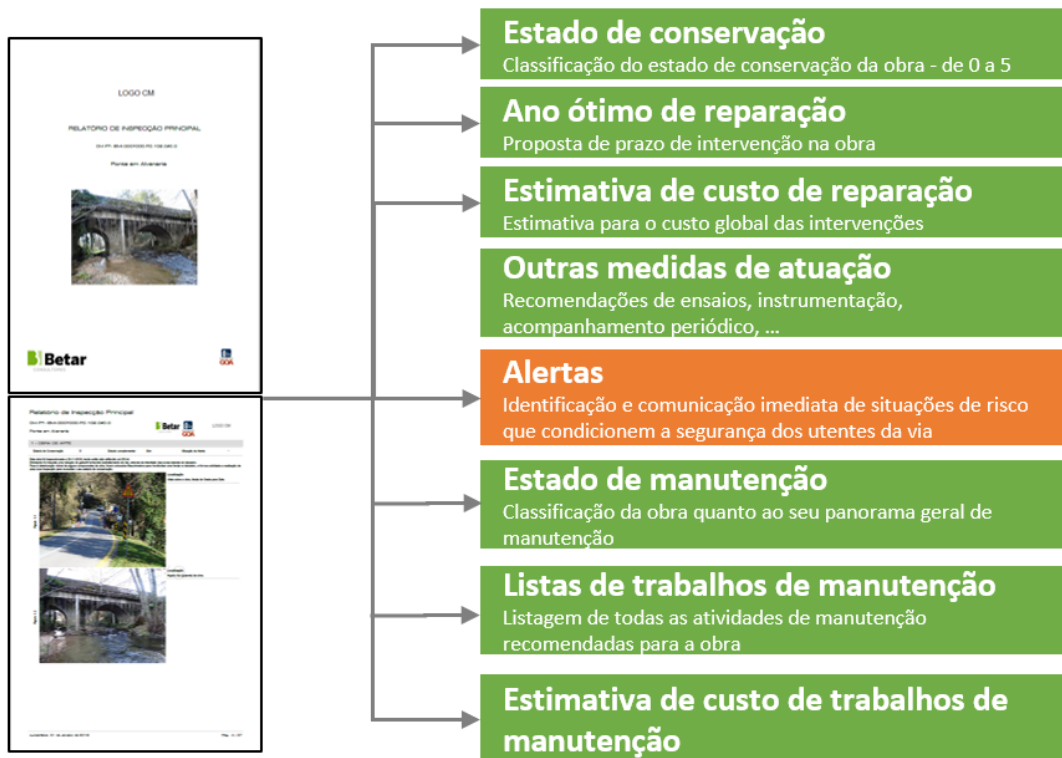
Figura 3 – Esquema do resultado de uma inspeção

custo. A figura seguinte ilustra, de uma forma sintética, as informações que constarão do relatório de inspeção.
