# PLANO DE PROMOÇÃO DA ACESSIBILIDADE UNIVERSAL NOS ESPAÇOS PÚBLICOS DE CHAVES E VIDAGO

RELATÓRIO DE CARACTERIZAÇÃO E DIAGNÓSTICO

**20260113\_PRJ\_0353\_MunChaves\_PPAU\_Diagnostico**

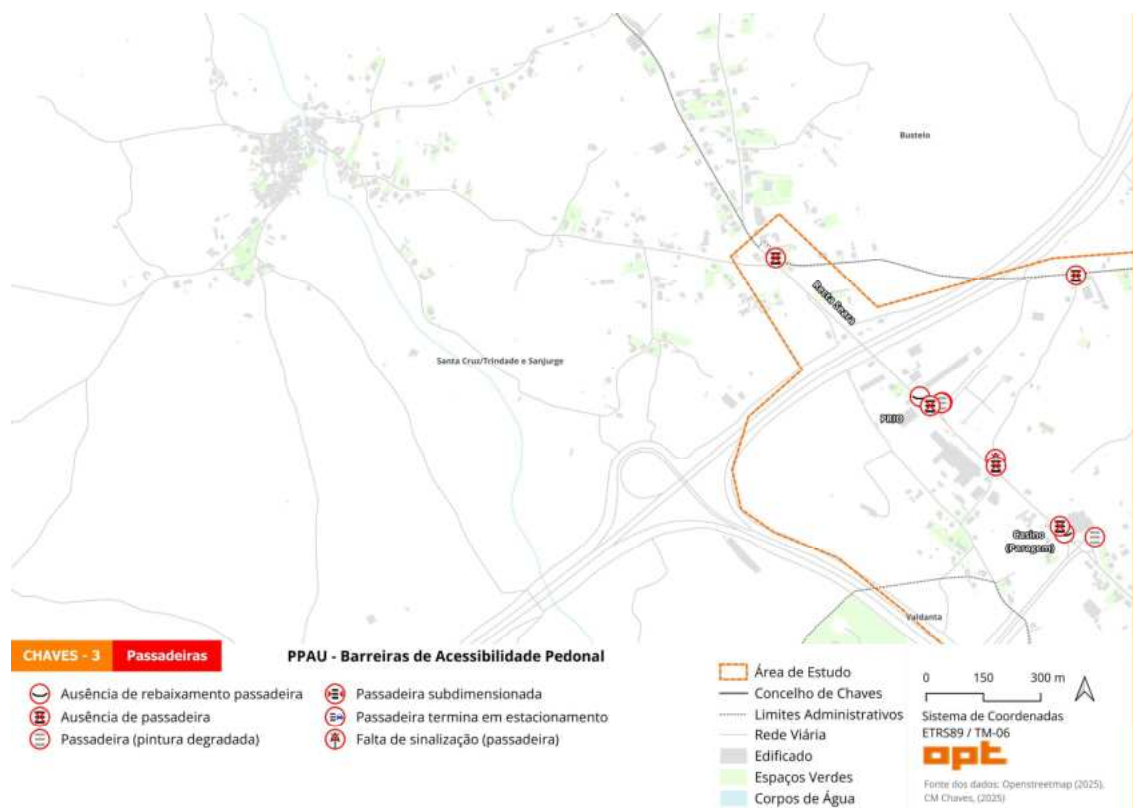
Fig. 21 Barreiras de Acessibilidade - Subgrupo de Passadeiras (03 - Seara)

Passando para o terceiro setor de análise para os problemas de acessibilidade com as passadeiras, denotam-se, na conhecida Reta do Seara, a ausência de passadeiras em pelo menos quatro pontos de cruzamento da rede viária, observando-se ainda algum desgaste das passagens para peões já existentes, assim como a falta de rebaixamentos nas mesmas.

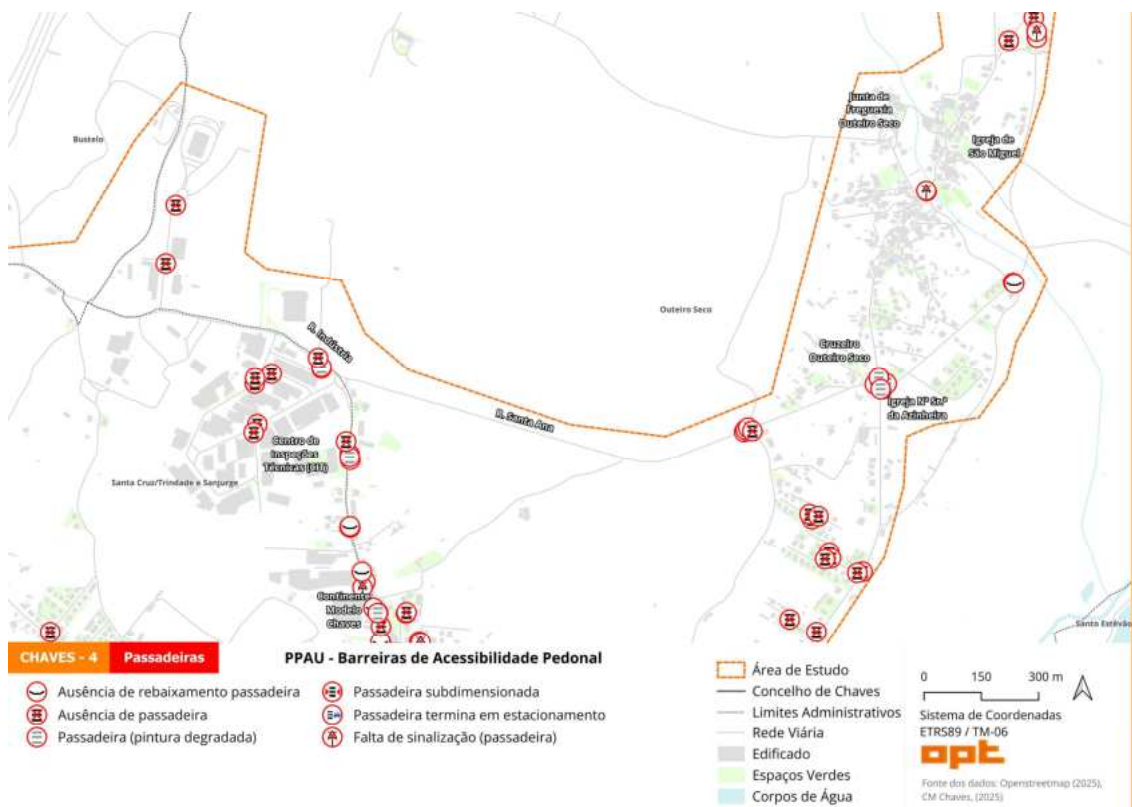
Fig. 22 Barreiras de Acessibilidade - Subgrupo de Passadeiras (04 - Outeiro Seco e Cocanha)

No mapa da secção 4 denota-se essencialmente a falta de passadeiras em muitos dos cruzamentos que compõem a Zona Industrial da Cocanha (ZI-1), na envolvência do Centro de Inspeções Técnicas (CIT) e ainda na chegada ao bairro de São Bernardino e bairro Eng. Manuel Branco Teixeira. Identifica-se ainda o cruzamento junto ao cruzeiro de Outeiro Seco, onde todas as passadeiras, para os 4 ramos de saída possível, apresentam desgaste da pintura. Também no núcleo da freguesia de Outeiro Seco não se demarcaram ausência de passadeiras pela falta de infraestrutura pedonal, sendo que as ruas de perfil reduzido não permitem atravessamentos seguros.

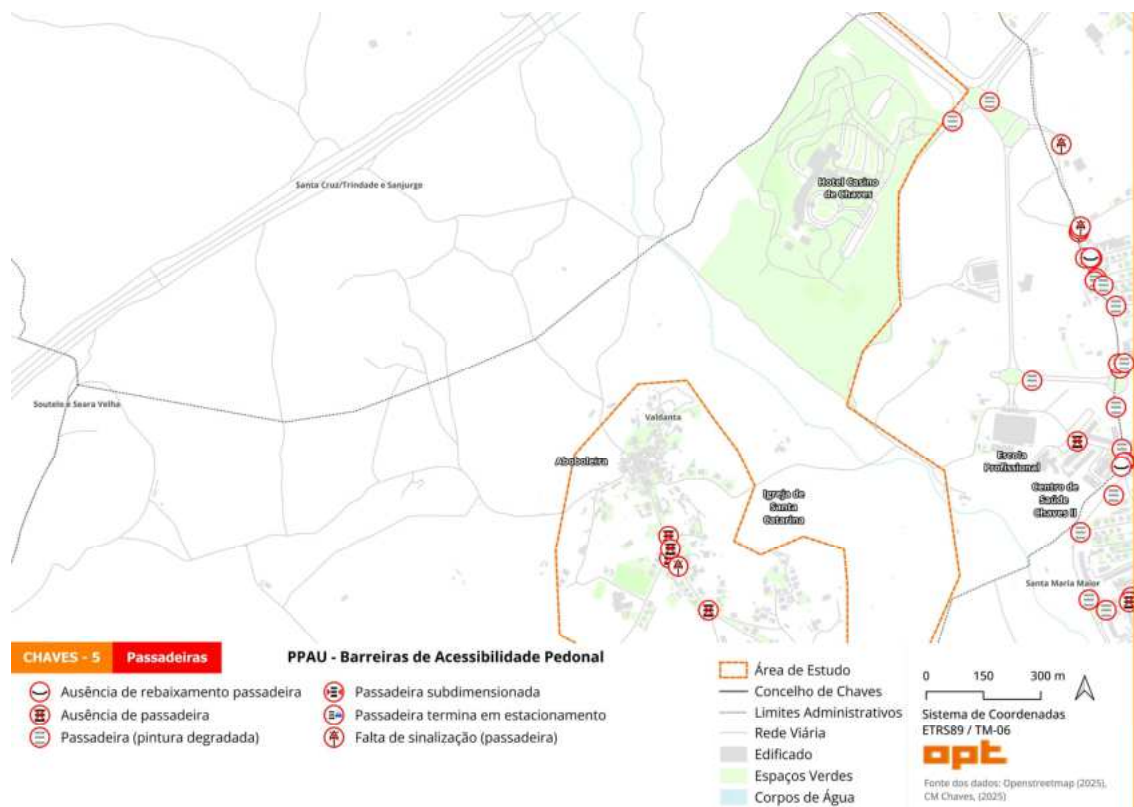
Fig. 23 Barreiras de Acessibilidade - Subgrupo de Passadeiras (05 - Abobeleira e Centro de Saúde II)

Na secção número 5 foram encontradas debilidades ao nível da falta de passadeiras no núcleo da localidade de Abobeleira, ainda que a pintura desgastada seja mais evidente ao redor do Centro de Saúde II e da Escola Profissional de Chaves, bem como no denominado bairro de São Vicente de Paulo.

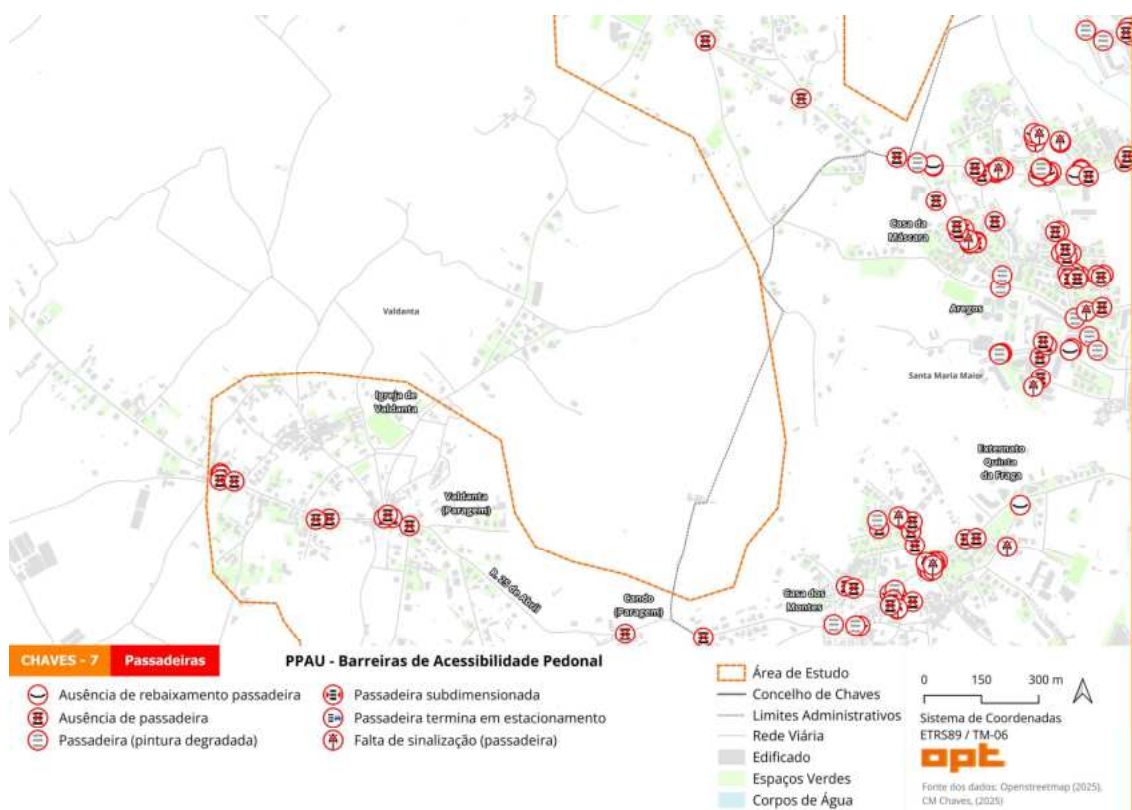
Fig. 25 Barreiras de Acessibilidade - Subgrupo de Passadeiras (07 - Aregos e Valdanta)

Para a secção 7 denotam-se, uma vez mais, problemas no interior das ruas residenciais, com a falta de passadeiras em locais como o bairro de São João e ao redor da Quinta da Fraga. Também na freguesia de Vale de Anta se assinalaram a falta de travessias para peões, algo conciliado com a existência de paragens de transporte público, devendo existir infraestrutura que permita uma travessia mais segura dos cidadãos.

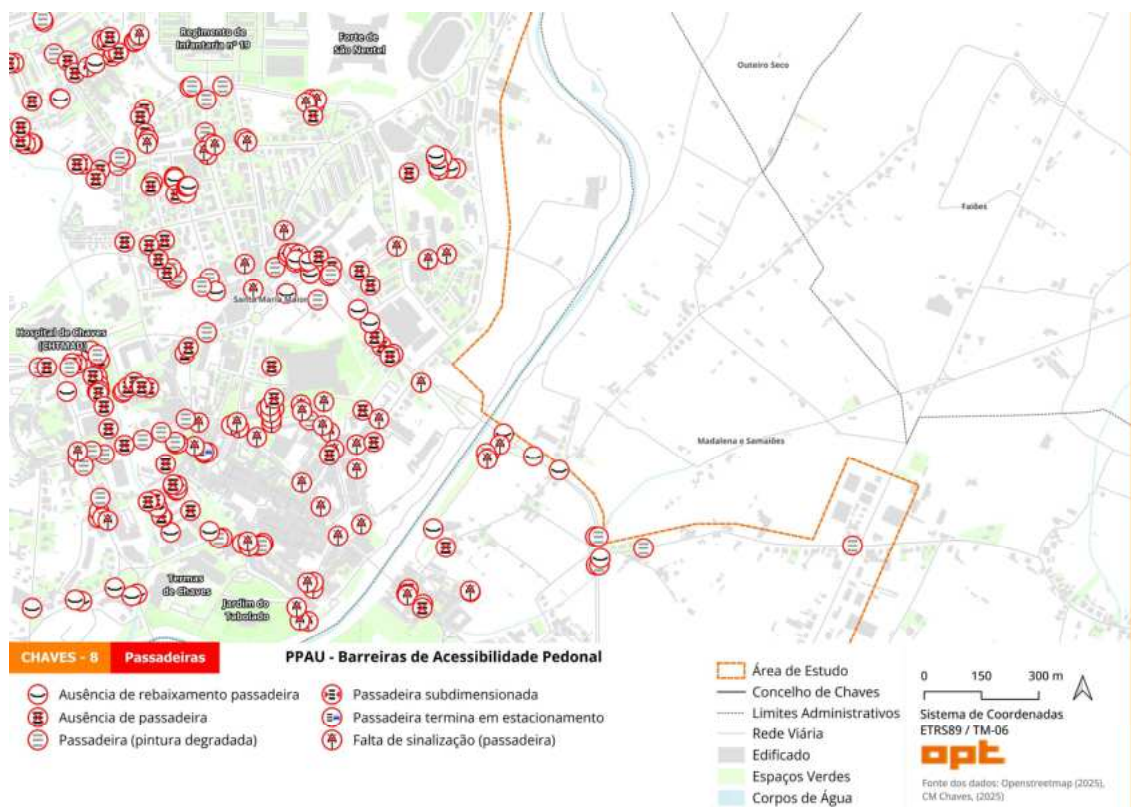
Fig. 26 Barreiras de Acessibilidade - Subgrupo de Passadeiras (08 - Centro Urbano de Chaves)

Incidindo no centro da cidade de Chaves, a secção 8 representa o local onde existe um maior número de pessoas a circularem a pé, sendo este o local onde existem mais equipamentos, maior oferta de serviços, comércio, atividades culturais e recreativas. Ao nível das passadeiras denotam-se problemas como um desgaste de muitos dos locais existentes a nível de pintura, a falta de sinalização vertical de trânsito que identifica o local de travessia e ainda a ausência de passadeiras em alguns dos eixos.

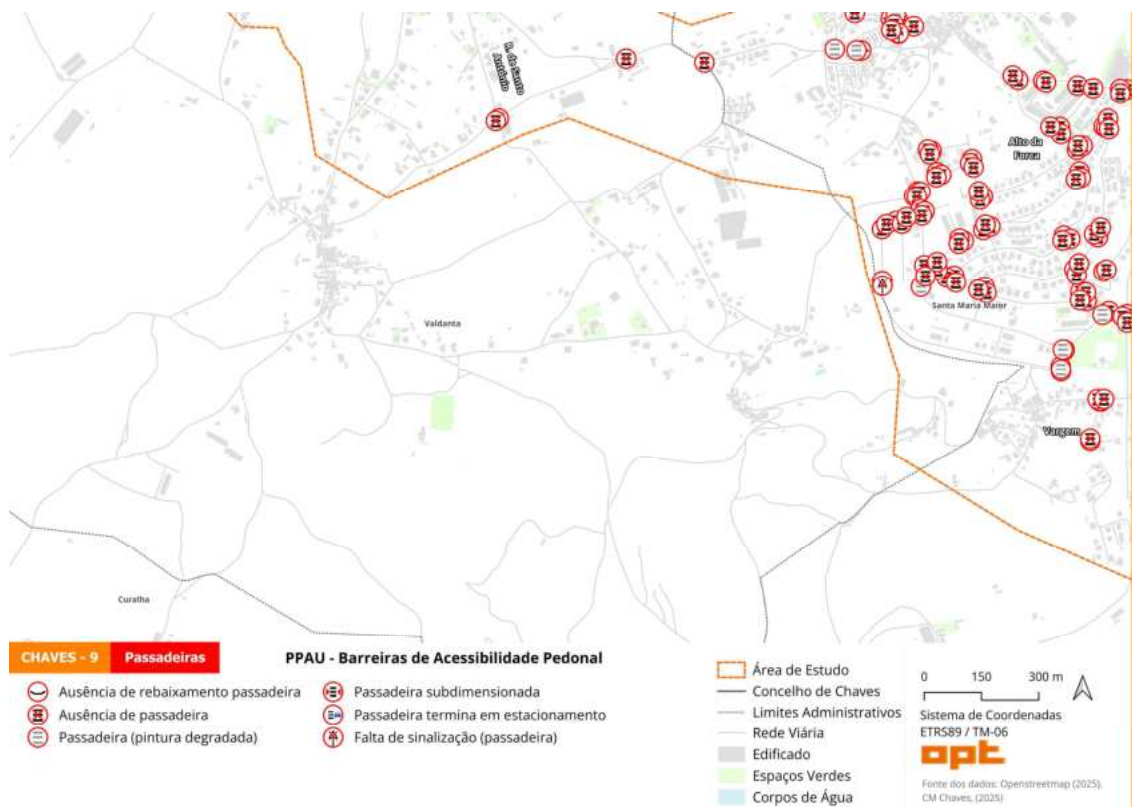
Fig. 27 Barreiras de Acessibilidade - Subgrupo de Passadeiras (09 - Alto da Forca e Várzea)

Na secção número 9, a ausência de passadeiras é o problema mais denotado ao longo dos bairros do Alto da Forca e da Várzea, sendo a barreira que domina a representação do mapa. Nas passadeiras existentes, denotou-se também o desgaste da pintura, o que se demonstra como um problema para identificação dos locais e de segurança, quer dos peões, quer dos automobilistas.

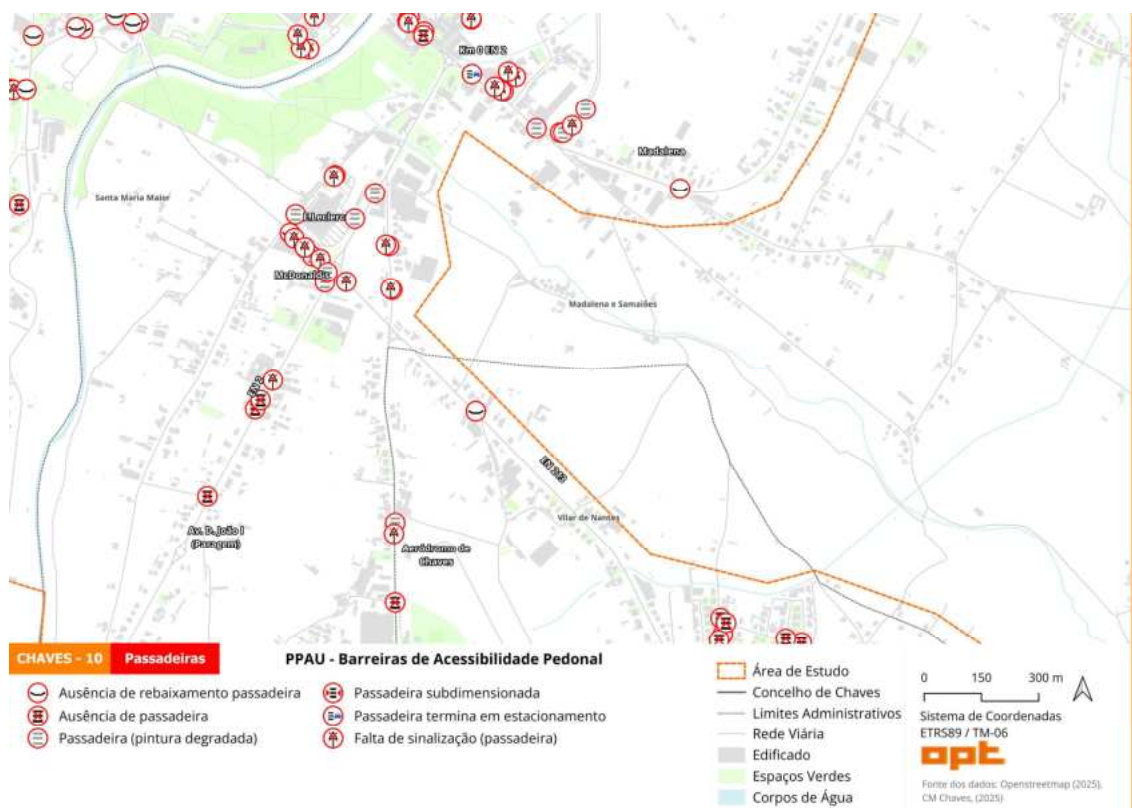
Fig. 28 Barreiras de Acessibilidade - Subgrupo de Passadeiras (10 - Madalena e avenida D. João I)

A secção número 10 representa a zona de além rio, pertencente à freguesia de Madalena, onde se encontram como maiores problemas a falta de sinalização vertical de trânsito nas passadeiras já existentes, bem como o desgaste na pintura de passadeiras e ainda algumas ausências denotadas ao longo da própria avenida D. João I (parte da antiga EN 2).

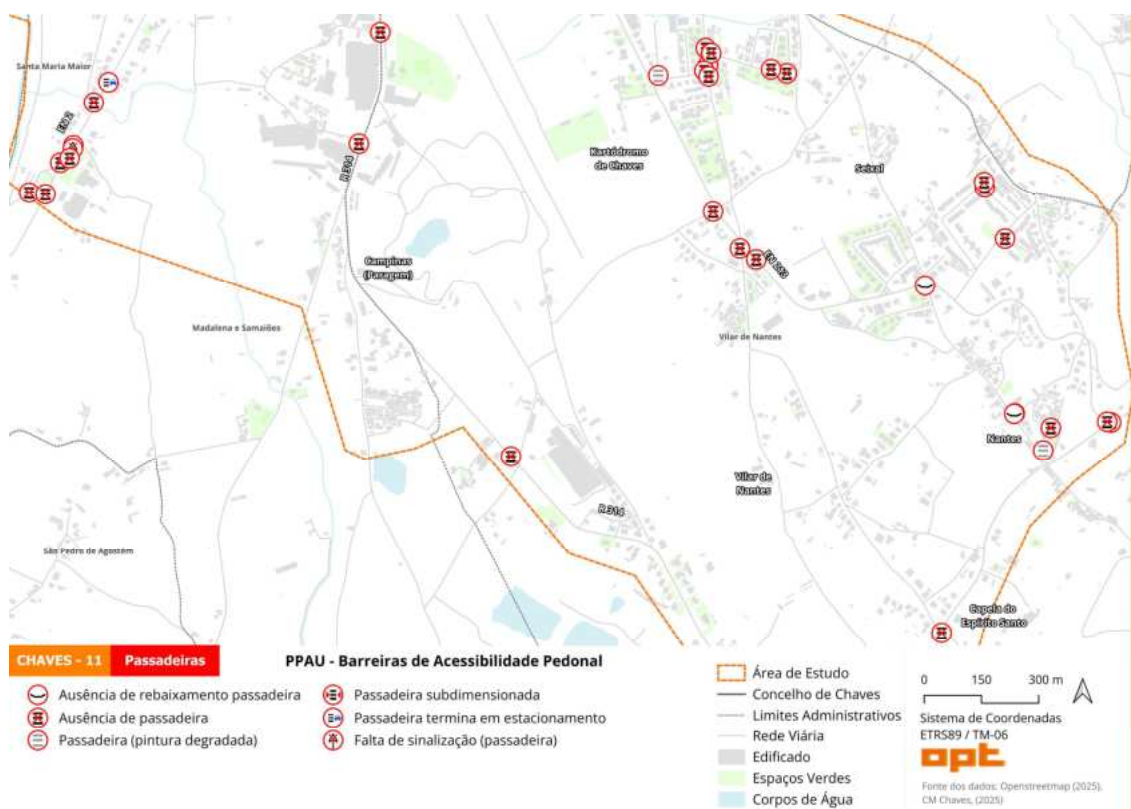
Fig. 29 Barreiras de Acessibilidade - Subgrupo de Passadeiras (11 - Nantes e Seixal)

Para a secção 11, de cariz mais periférico e ruralizado, denota-se a inexistência de passadeiras em alguns locais de travessia na rede viária, para localidades como a continuidade da antiga EN2, Campinas, Seixal, Nantes e Vilar de Nantes. Aqui, a própria infraestrutura pedonal é escassa, o que dificulta a identificação dos locais apropriados para que se registem as ausências de travessias para peões. Neste sentido, devem primeiro surgir passeios para que estes arruamentos se tornem seguros à circulação a pé.

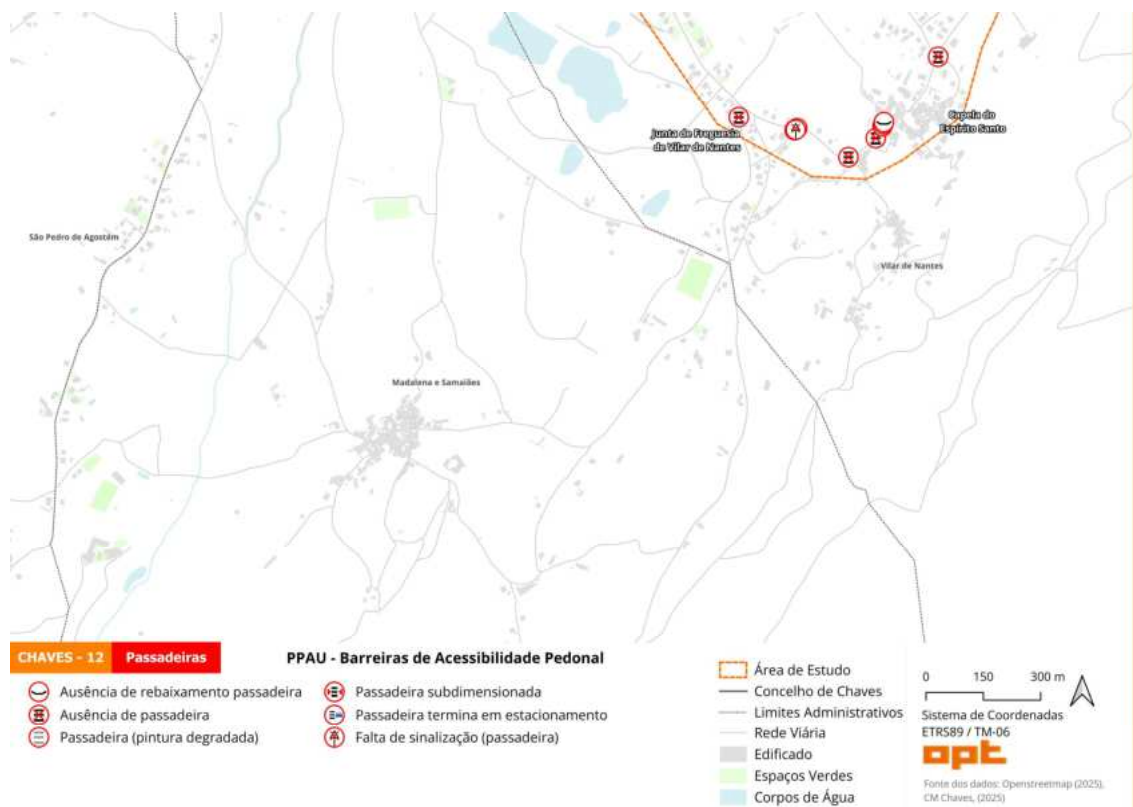
Fig. 30 Barreiras de Acessibilidade - Subgrupo de Passadeiras (12 - Vilar de Nantes)

Nesta secção 12 evidencia-se o centro da freguesia de Vilar de Nantes, onde existe uma carência de locais de atravessamento de peões, e ainda a inexistência de sinalização vertical de trânsito para as poucas travessias existentes, bem como uma situação de rebaixamento inexistente ou inapropriado.

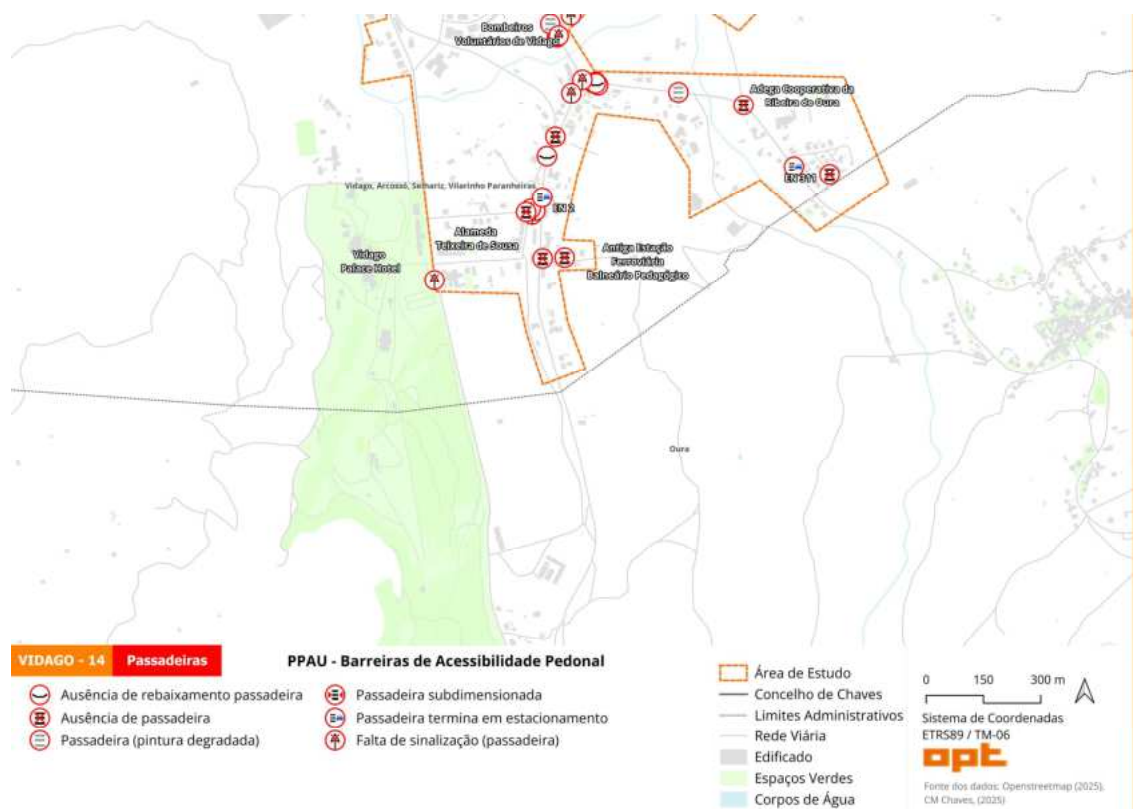
Fig. 32 Barreiras de Acessibilidade - Subgrupo de Passadeiras (14 - Vidago Palace Hotel)

Tal como a zona norte de Vidago, esta secção sul, próxima ao hotel Vidago Palace Hotel e à zona dos Bombeiros Voluntários, bem como a Adegas Cooperativas de Ribeira de Oura, apresenta de forma generalizada a ausência de passareiras, a presença algumas travessias sem a devida sinalização vertical de trânsito e ainda uma passareira que termina em lugar de estacionamento, algo que se constitui perigoso para todos os utilizadores da rede viária.

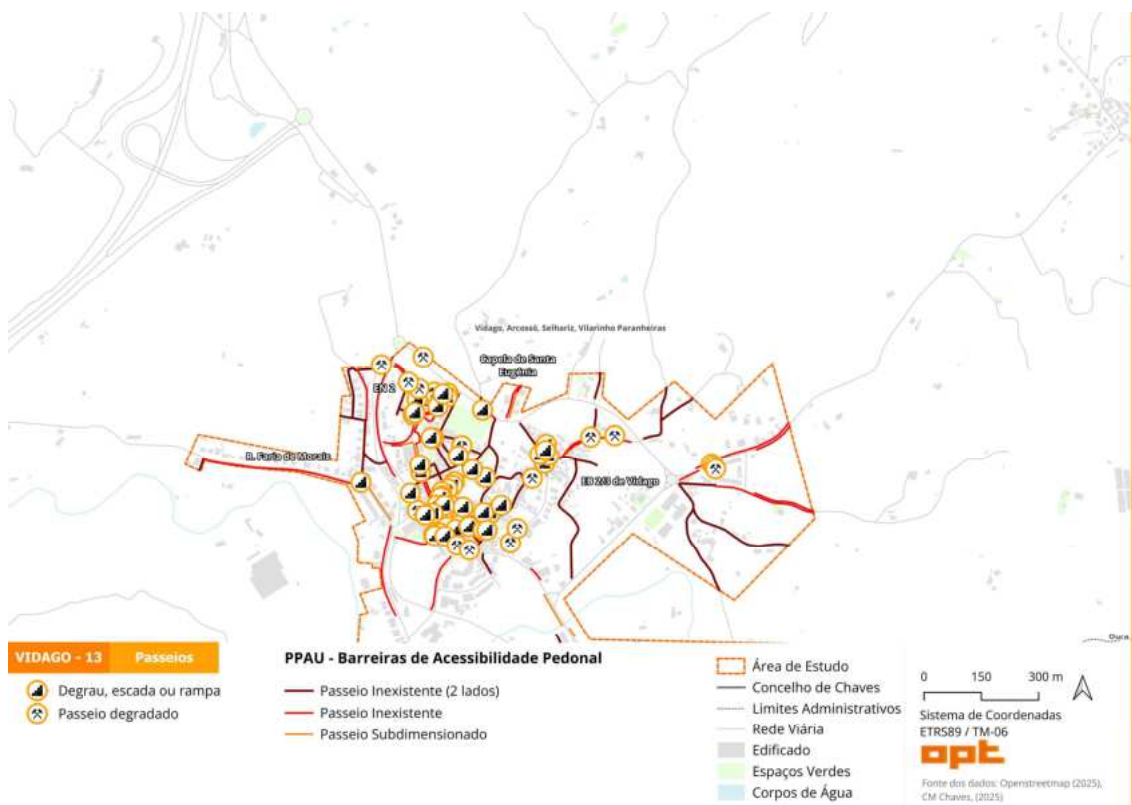
Fig. 45 Barreiras de Acessibilidade - Subgrupo de Passeios (13 - Centro de Vidago)

O centro da freguesia de Vidago apresenta várias lacunas no que aos passeios diz respeito, sendo poucos os locais onde existe infraestrutura pedonal completa. Muitos dos problemas situam-se nos arruamentos de acesso à capela de Santa Eugénia ou primeiramente conhecido como Santuário do Alto do Côto. Sendo um local com uma diferença de cota mais irregular, a existência de pequenos degraus dificulta a acessibilidade pedonal, incutindo falhas na continuidade dos passeios existentes, que por vezes se apresentam irregulares ou subdimensionados. Destaque positivo para a avenida 20 de Julho e avenida Francisco Sá Carneiro, que não apresentam quaisquer problemas relacionados com a infraestrutura de passeios.

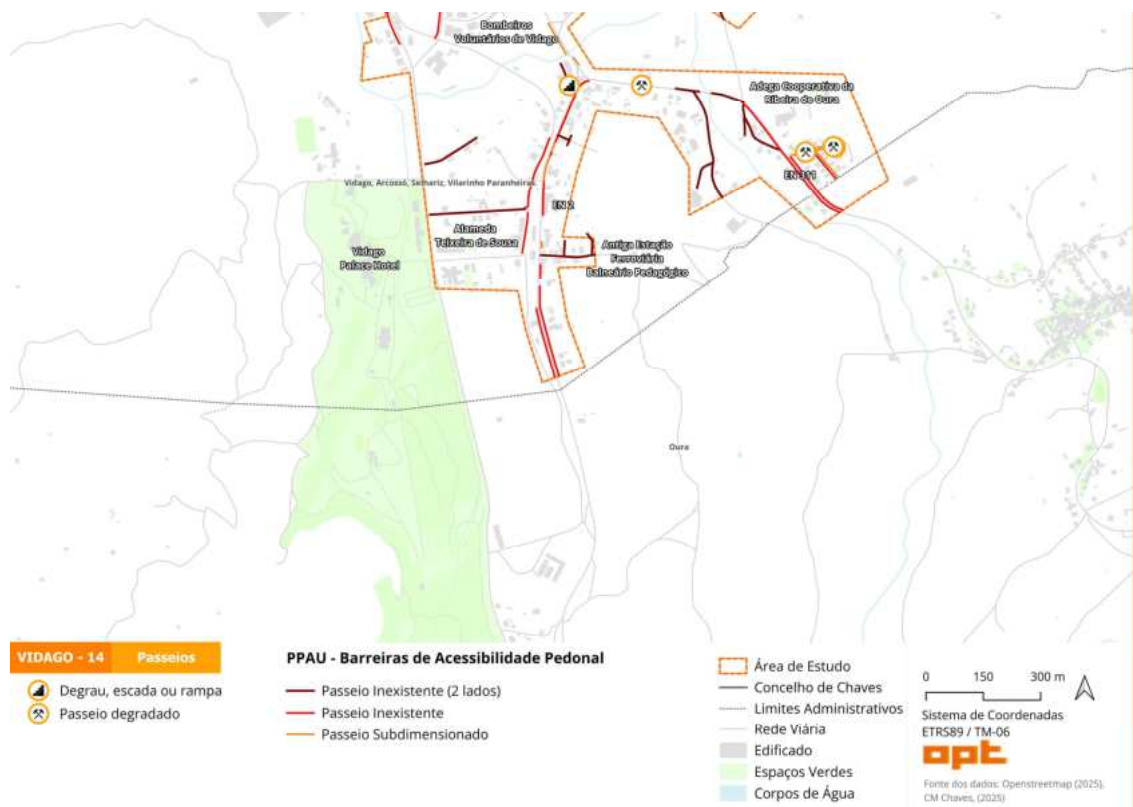
Fig. 46 Barreiras de Acessibilidade - Subgrupo de Passeios (14 - Vidago Palace Hotel)

Na última secção, a décima quarta, denota-se a falta frequente de passeios ao longo da antiga EN 2, sendo que, os que existem, caracterizam-se frequentemente pelo subdimensionamento. Também na EM 311 (antiga estrada nacional n.º 311) se verifica a inexistência de passeios, bem como no bairro da Adega Cooperativa. Outros exemplos de arruamentos sem passeios passam pela rua Padre Adolfo de Magalhães e travessa Conde Caria.

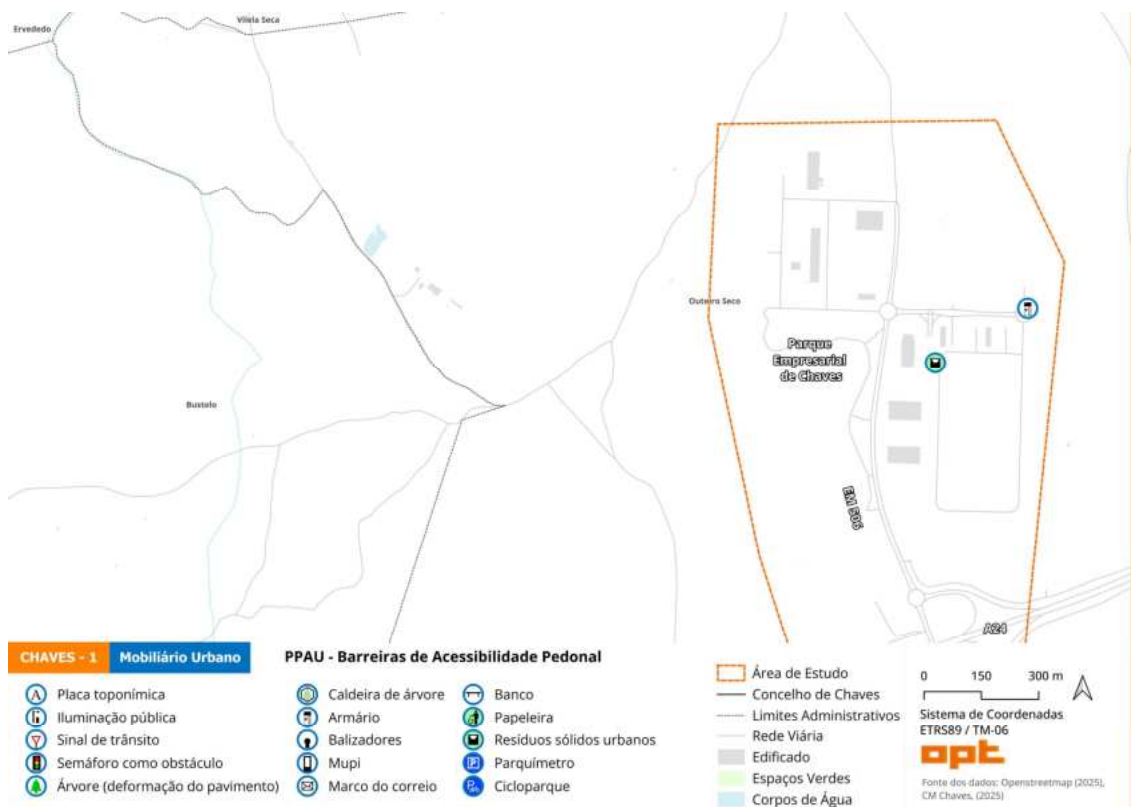
Fig. 47 Barreiras de Acessibilidade - Subgrupo de Mobiliário Urbano (01 - Parque Empresarial de Chaves)

Para a primeira secção, relativa ao Parque Empresarial de Chaves (ZI-3), identificaram-se apenas três barreiras relacionadas com o mobiliário urbano, sendo eles um contentor de RSU que se encontra a obstruir a largura legal do passeio existente, a existência de um armário que retira a largura legal devida, existindo também um abrigo de transportes públicos, no sentido norte-sul da EM 506, que apresenta um degrau no seu acesso, não permitindo, por exemplo, o acesso a um utilizador com mobilidade condicionada.

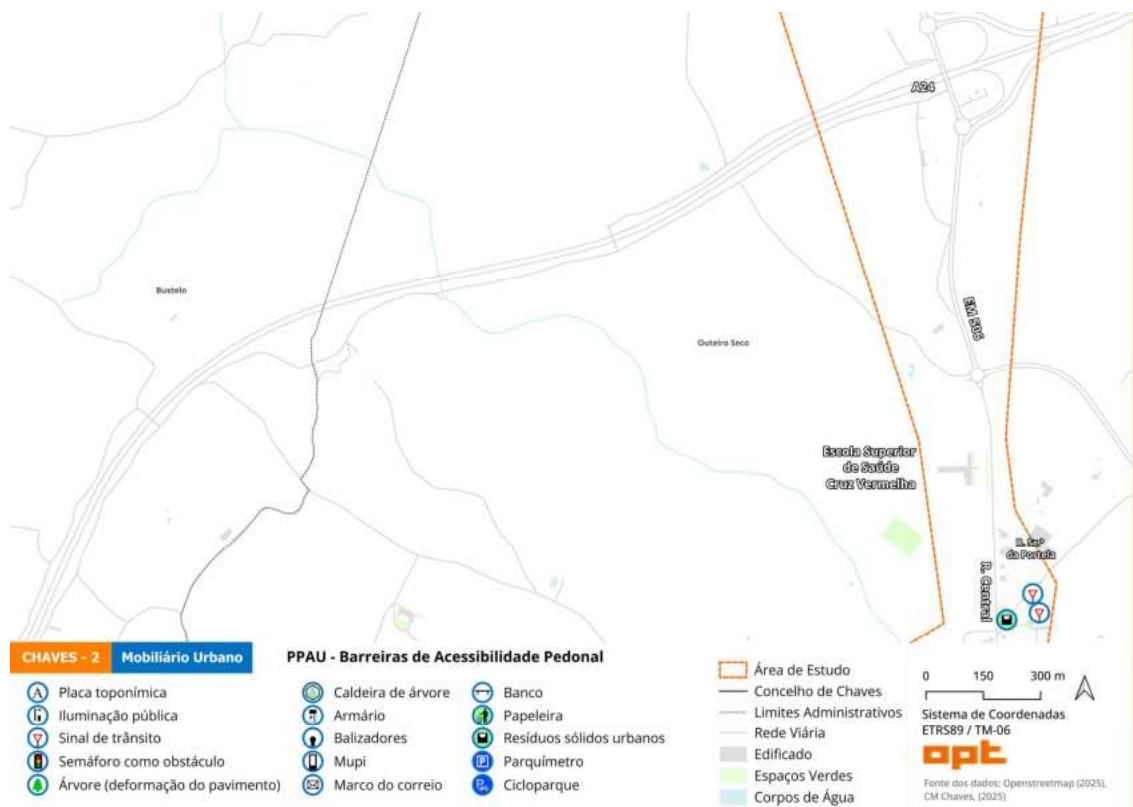
Fig. 48 Barreiras de Acessibilidade - Subgrupo de Mobiliário Urbano (02 - Escola Superior de Saúde)

Na segunda secção identificaram-se apenas três barreiras no limite sul, nomeadamente um contentor de RSU que se encontra posicionado de forma indevida sobre o passeio, reduzindo a sua largura útil, acontecendo o mesmo em dois locais relativos a sinalização vertical de trânsito.

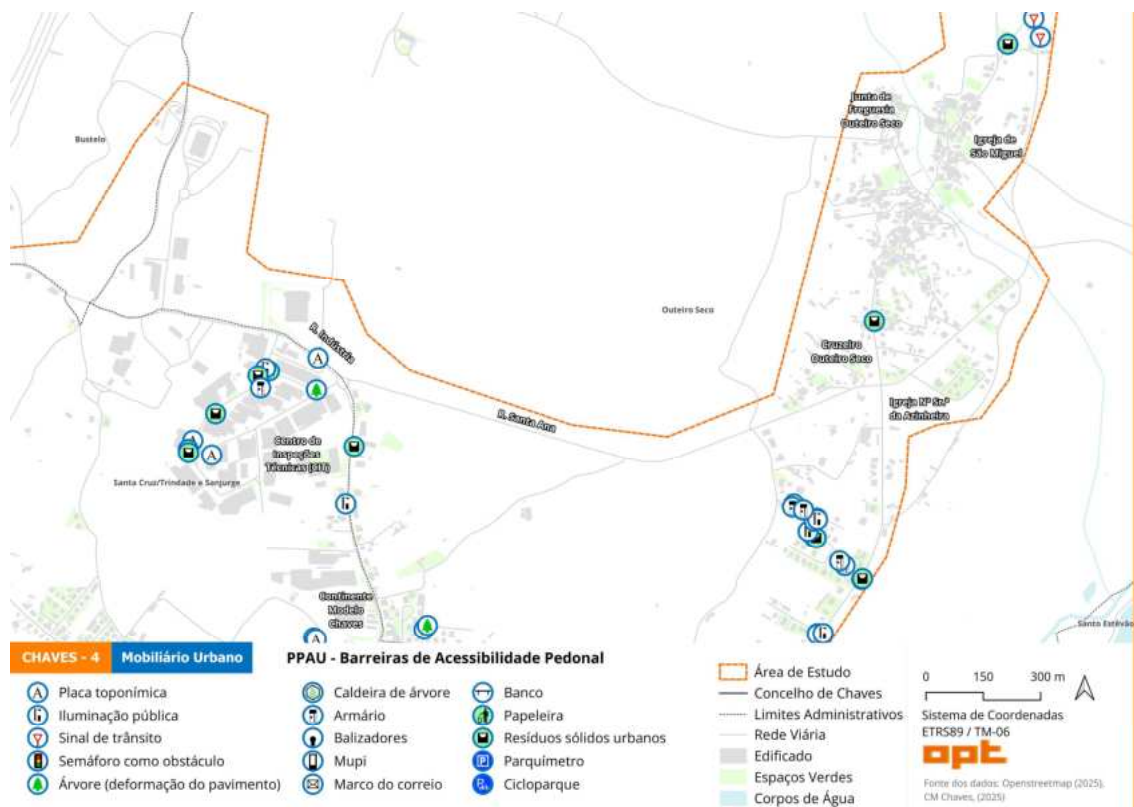
Fig. 50 Barreiras de Acessibilidade - Subgrupo de Mobiliário Urbano (04 - Outeiro Seco e Cocanha)

Na quarta secção desta análise, o processo de diagnóstico permitiu identificar um conjunto significativo de situações na Zona Industrial da Cocanha (ZI-1), em grande medida relacionados com os contentores de RSU, mas também com postes de iluminação pública, armários e ainda uma árvore localizada na rua Dr. Henrique Botelho, cujas raízes deformam o passeio existente.

Foram ainda registadas duas placas toponímicas que se encontram degradadas, dificultando a orientação.

No bairro de São Bernardino, os passeios existentes, que já se encontram subdimensionados, suportam elementos como contentores, luminárias e armários que condicionam, em muitos casos e por completo, o espaço de circulação pedonal.

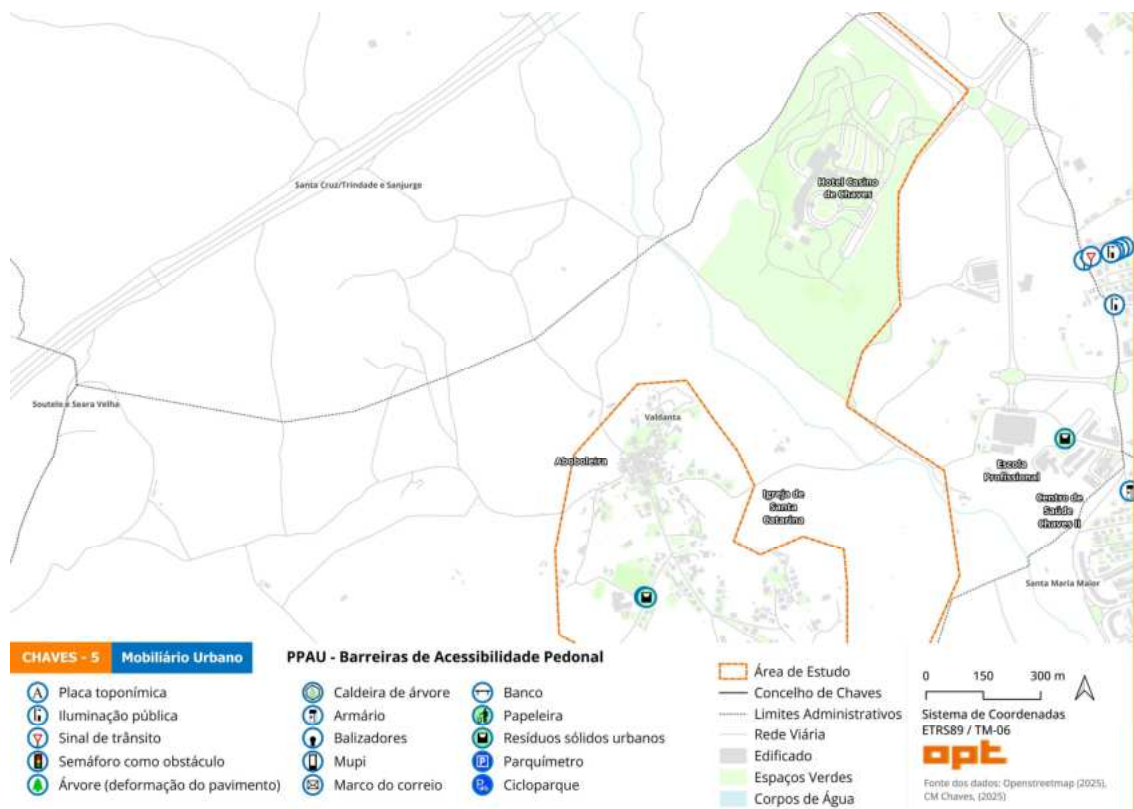
Fig. 51 Barreiras de Acessibilidade - Subgrupo de Mobiliário Urbano (05 - Abobeira e Centro de Saúde II)

No bairro de São Vicente de Paulo, denotam-se várias tipologias de barreiras de mobiliário urbano problemático que passam pela sinalização vertical de trânsito localizada de forma inadequada, postes de iluminação pública e armários.

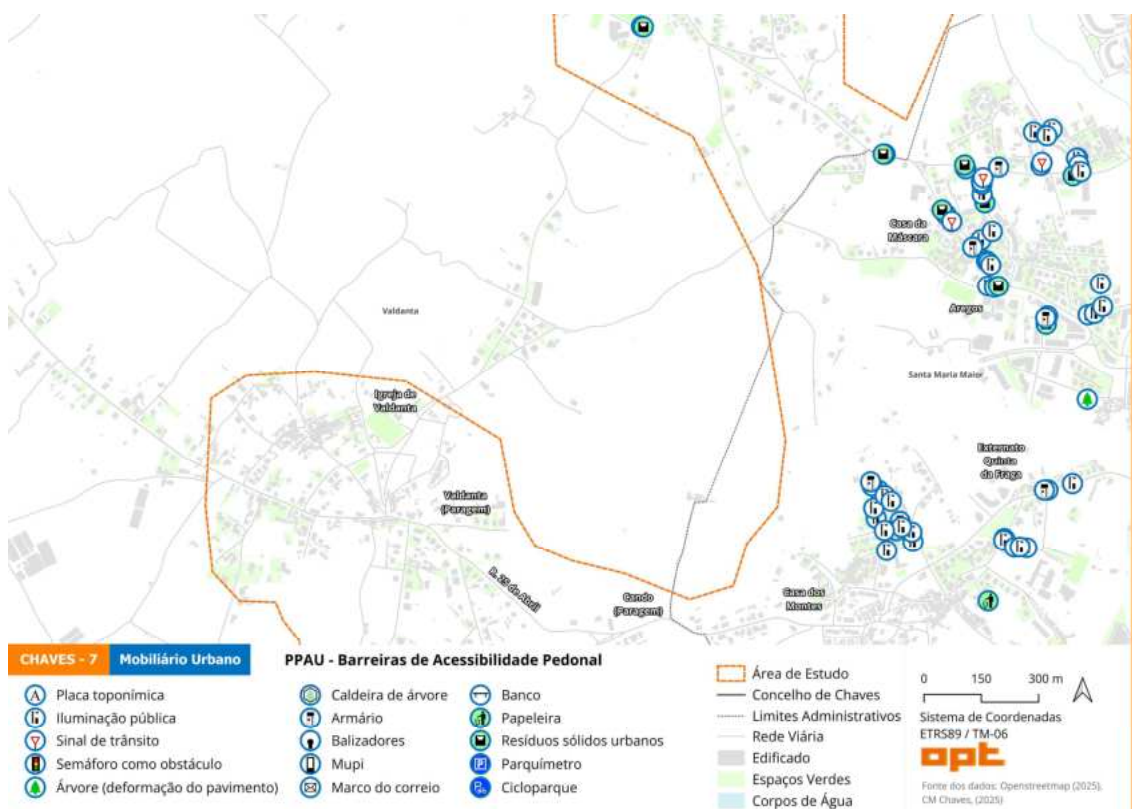
Fig. 53 Barreiras de Acessibilidade - Subgrupo de Mobiliário Urbano (07 - Aregos e Valdanta)

Na secção número sete, no eixo entre a freguesia de Vale de Anta, Casas dos Montes, Quinta da Fraga e a norte para Aregos e na proximidade da Casa da Máscara, surgem várias situações. Em Vale de Anta prende-se com os abrigos de transporte público, nomeadamente a existência de degrau que possibilita o acesso aos mesmos.

Na zona de Casas dos Montes, na rua do Barreiro, rua da Alegria e rua Padre Manuel Couto, é possível constatar a existência de várias luminárias em sequência, que retiram largura a todos os passeios existentes, reduzindo-a para valores inferiores aos mínimos regulamentares. Já no bairro dos Aregos a problemática é mais complexa, coexistindo várias tipologias de barreiras, passando pela iluminação pública, pelo posicionamento da sinalização vertical de trânsito e dos contentores de RSU.

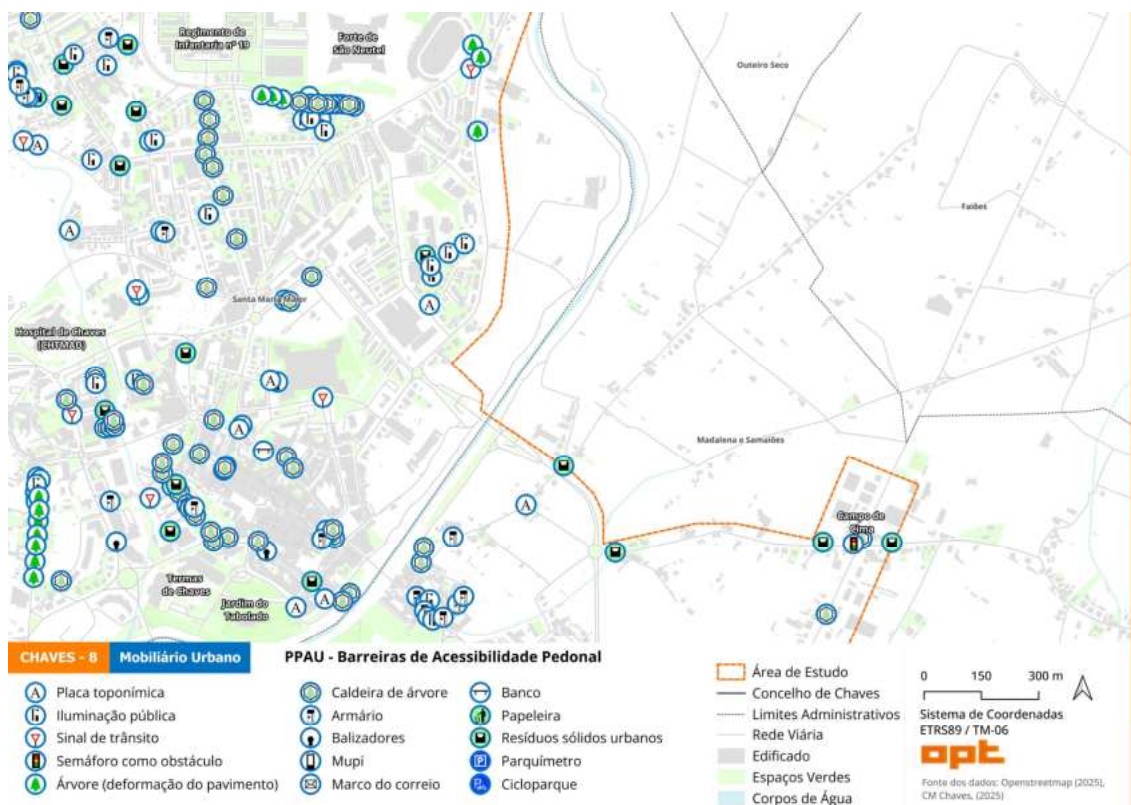
Fig. 54 Barreiras de Acessibilidade - Subgrupo de Mobiliário Urbano (08 - Centro Urbano de Chaves)

Na oitava secção, a do centro urbano de Chaves, a maior tipologia de barreiras assinalada passa pelas caldeiras de árvore que se constituem como armadilhas potenciais, em especial para os invisuais, sendo possível identificar alguns eixos onde o mesmo se verifica com elevada frequência, como a avenida de Nuno Álvares, a avenida Heróis de Chaves, e a rua Joaquim José Delgado. Destaque ainda para locais onde, pela insuficiente dimensão das caldeiras ou mesmo pela própria espécie arbórea, as raízes causam a deformação do passeio, como é o caso na avenida Heróis de Chaves, já fustigada pelo problema das caldeiras, e ainda em evidência a avenida Bracara Augusta.

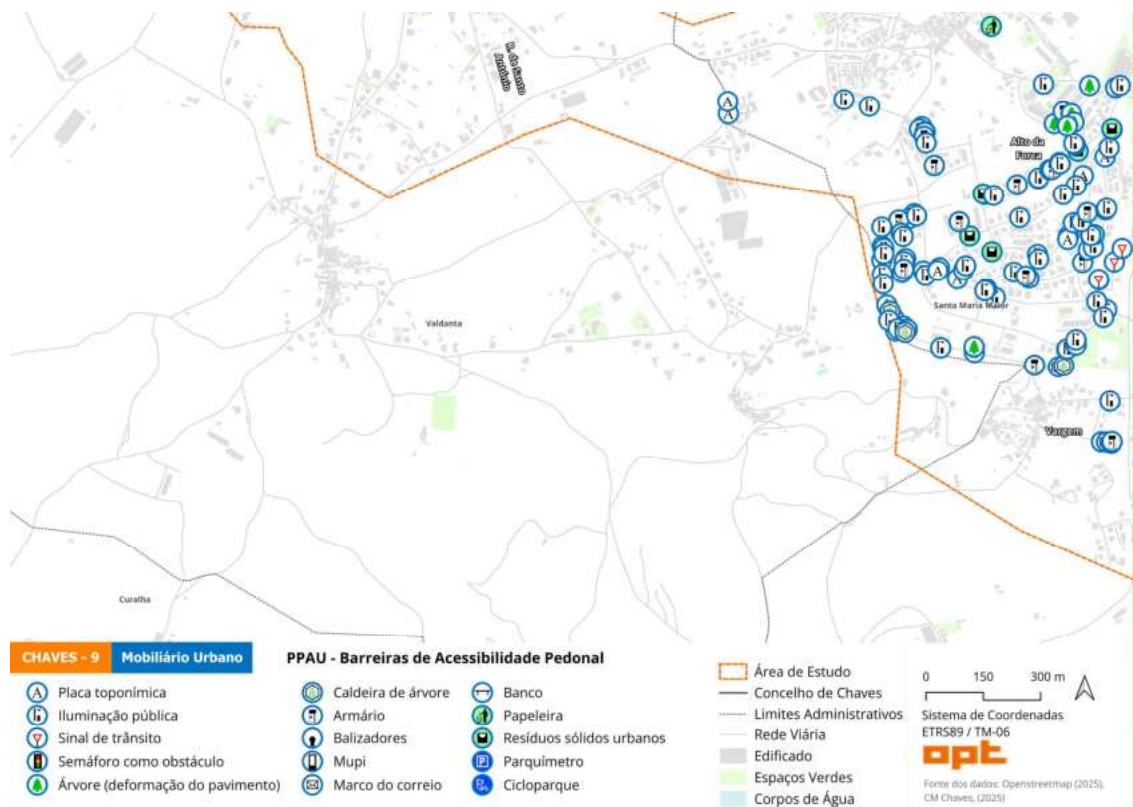
Fig. 55 Barreiras de Acessibilidade - Subgrupo de Mobiliário Urbano (09 - Alto da Forca e Várzea)

Na secção número nove, referente ao sul de Vale de Anta e principalmente ao Alto da Forca e zona da Várzea, constatou-se a existência, em especial, de situações problemáticas relacionadas com a localização das luminárias públicas e com a degradação física da sinalética relativa à toponímia, muitas vezes impossibilitando por completo a sua leitura. Também se registam alguns problemas com árvores, caldeiras, sinalização vertical de trânsito, contentores de RSU e armários.

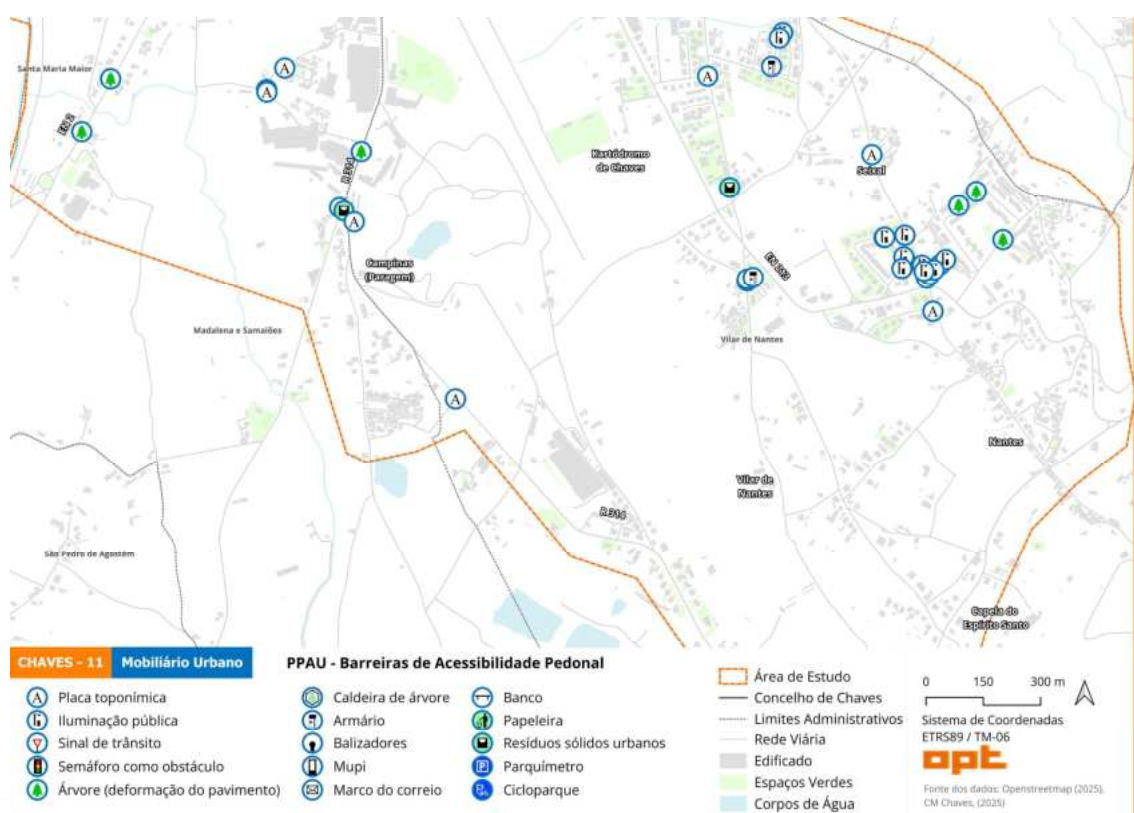
Fig. 57 Barreiras de Acessibilidade - Subgrupo de Mobiliário Urbano (11 - Nantes e Seixal)

Na décima primeira secção as situações na metade poente são pontuais, sendo a deformação do pavimento causada pelas raízes das árvores a situação mais frequente. No baixo de São José destaca-se a proeminência de situações relacionadas com o posicionamento da iluminação pública, enquanto no bairro da Translar são as raízes das árvores que causam os principais problemas. Fora destes dois locais destacam-se os problemas associados ao acesso físico aos abrigos de transporte público.

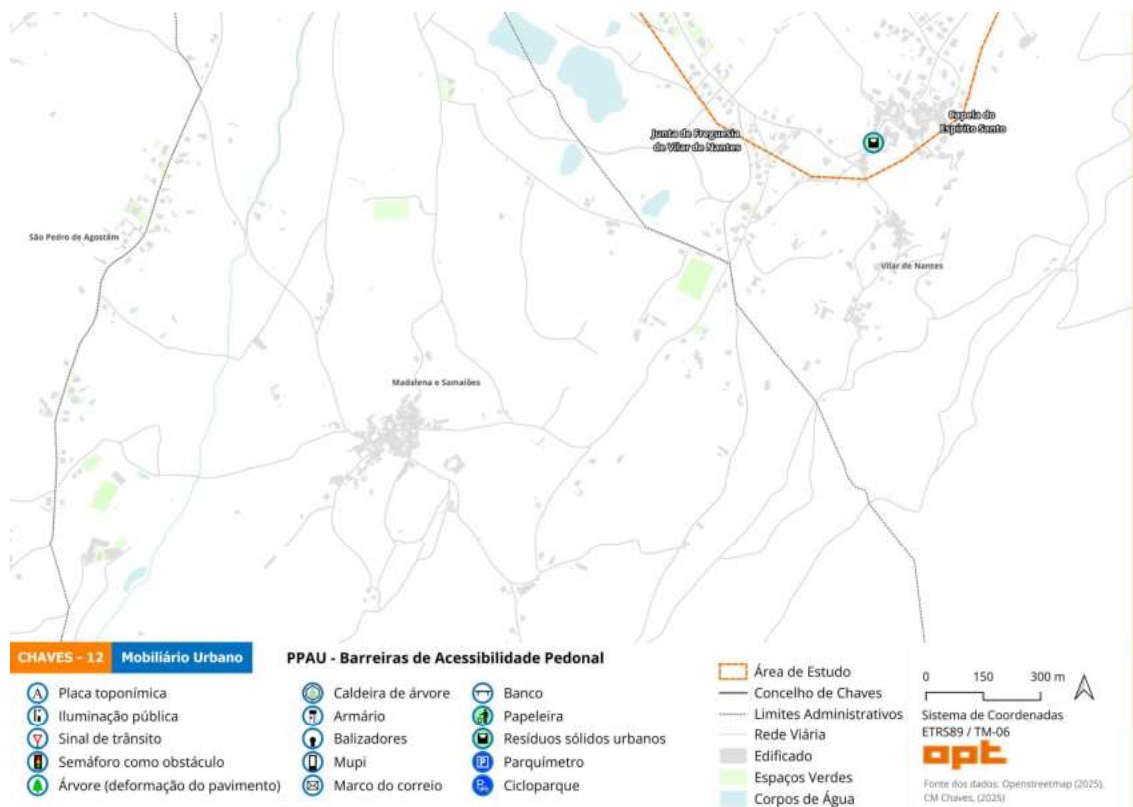
Fig. 58 Barreiras de Acessibilidade - Subgrupo de Mobiliário Urbano (12 - Vilar de Nantes)

Na décima segunda secção, no núcleo da freguesia de Vilar de Nantes, identificam-se apenas quatro situações, referentes ao posicionamento de um contentor de RSU sobre o passeio e a três abrigos de transporte público.
