# PLANO DE PROMOÇÃO DA ACESSIBILIDADE UNIVERSAL NOS ESPAÇOS PÚBLICOS DE CHAVES E VIDAGO

RELATÓRIO DE CARACTERIZAÇÃO E DIAGNÓSTICO

**20260113\_PRJ\_0353\_MunChaves\_PPAU\_Diagnostico**

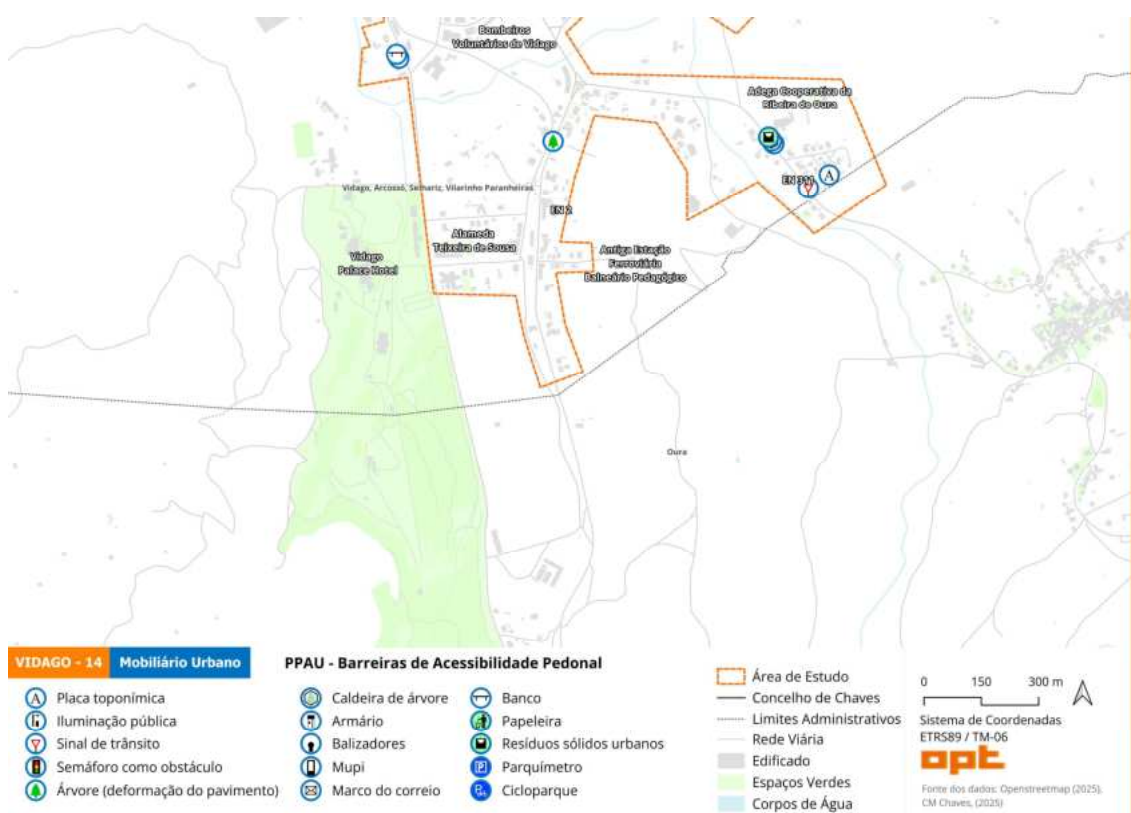
Fig. 60 Barreiras de Acessibilidade - Subgrupo de Mobiliário Urbano (14 - Vidago Palace Hotel)

Finalmente, na secção número 14 identificou-se um número relativamente reduzido de barreiras, sendo mais visíveis na zona da Adega Cooperativa, com um contentor de RSU, caldeiras de árvores, postes da sinalização vertical de trânsito e das placas toponímicas.

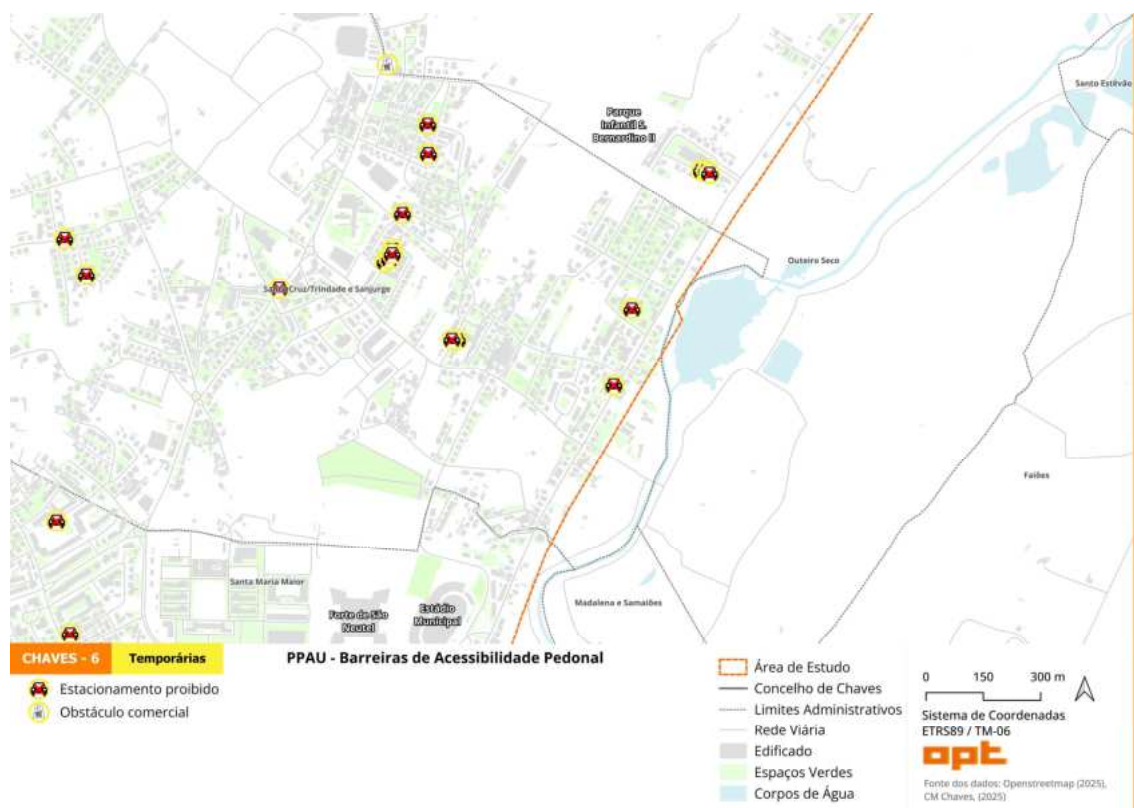
Fig. 66 Barreiras de Acessibilidade - Subgrupo de Barreiras Temporárias (06 - Santa Cruz)

No subsetor de Santa Cruz, caracterizado por níveis de urbanidade claramente superiores ao dos cinco primeiros, já é possível encontrar ocorrências frequentes de estacionamento proibido, de forma dispersa pelo território, embora se tenha identificado um número de ocorrências fora do normal na rua Rainha Santa Isabel e rua Heróis de Mucaba.

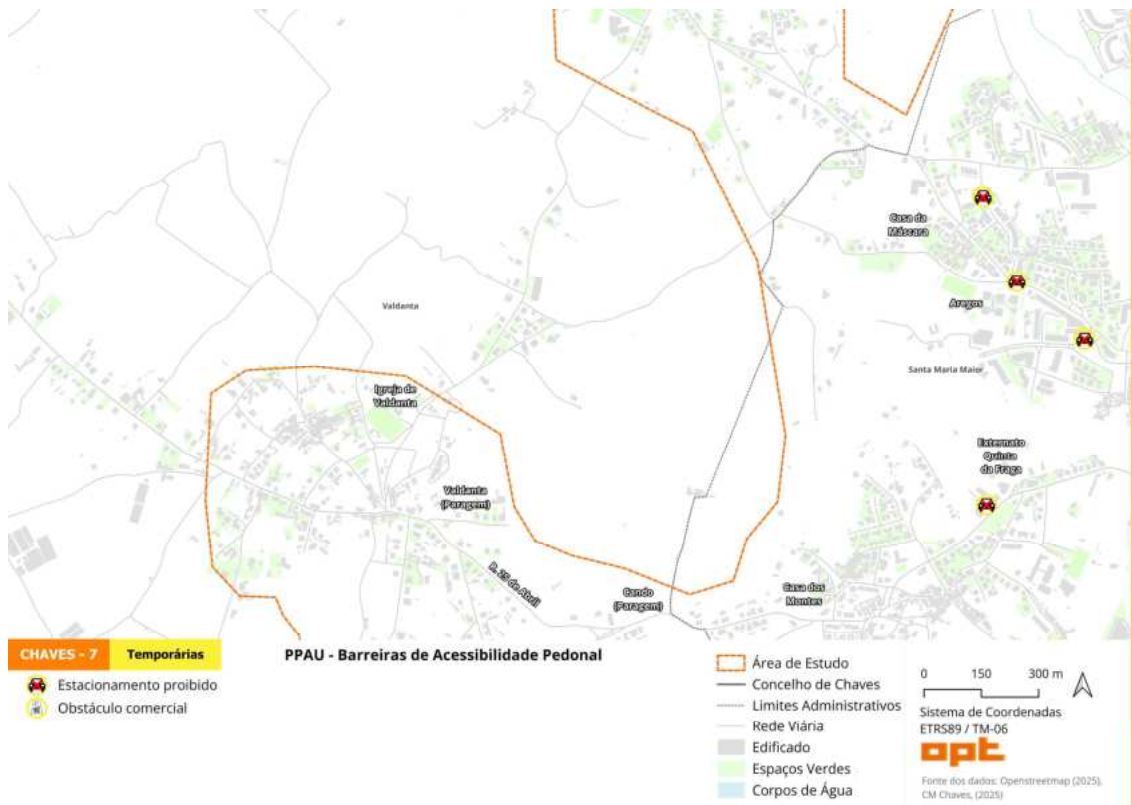
Fig. 67 Barreiras de Acessibilidade - Subgrupo de Barreiras Temporárias (07 - Aregos e Valdanta)

No sétimo setor foram identificados quatro pontos de conflito onde o estacionamento proibido é identificado de forma recorrente, no bairro dos Aregos, Quinta da Fraga e ainda rua Tomé de Távora e Abreu. Uma das situações diz respeito ao entorno da Escola Secundária Dr. António Granjo.

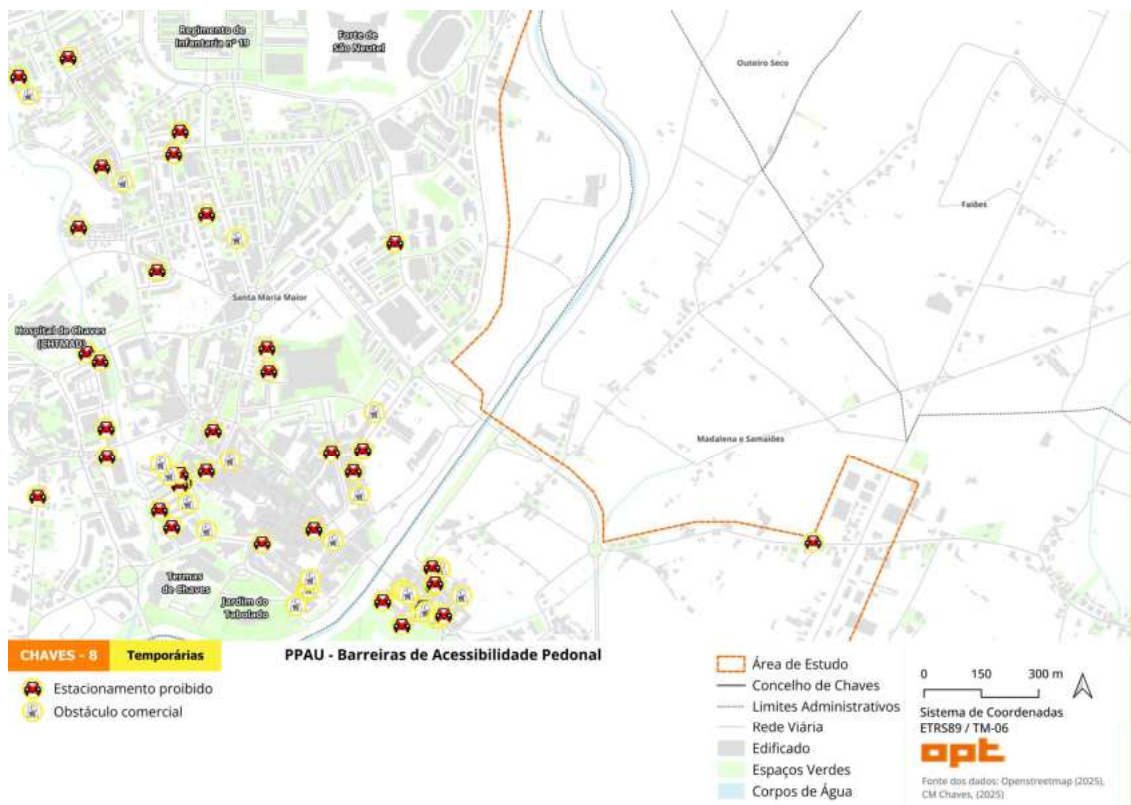
Fig. 68 Barreiras de Acessibilidade - Subgrupo de Barreiras Temporárias (08 - Centro Urbano de Chaves)

Olhando para o núcleo urbano da cidade de Chaves, a oitava secção representa também a zona de maior conflito, sendo que as ruas próximas da Igreja de São João de Deus, na margem esquerda do rio Tâmega, apresentam a maior quantidade de conflitos com estacionamento proibido em passeios e obstáculos comerciais por metro quadrado desta análise. Destacam-se a envolvente ao Castelo Hotel e ao Hospital.

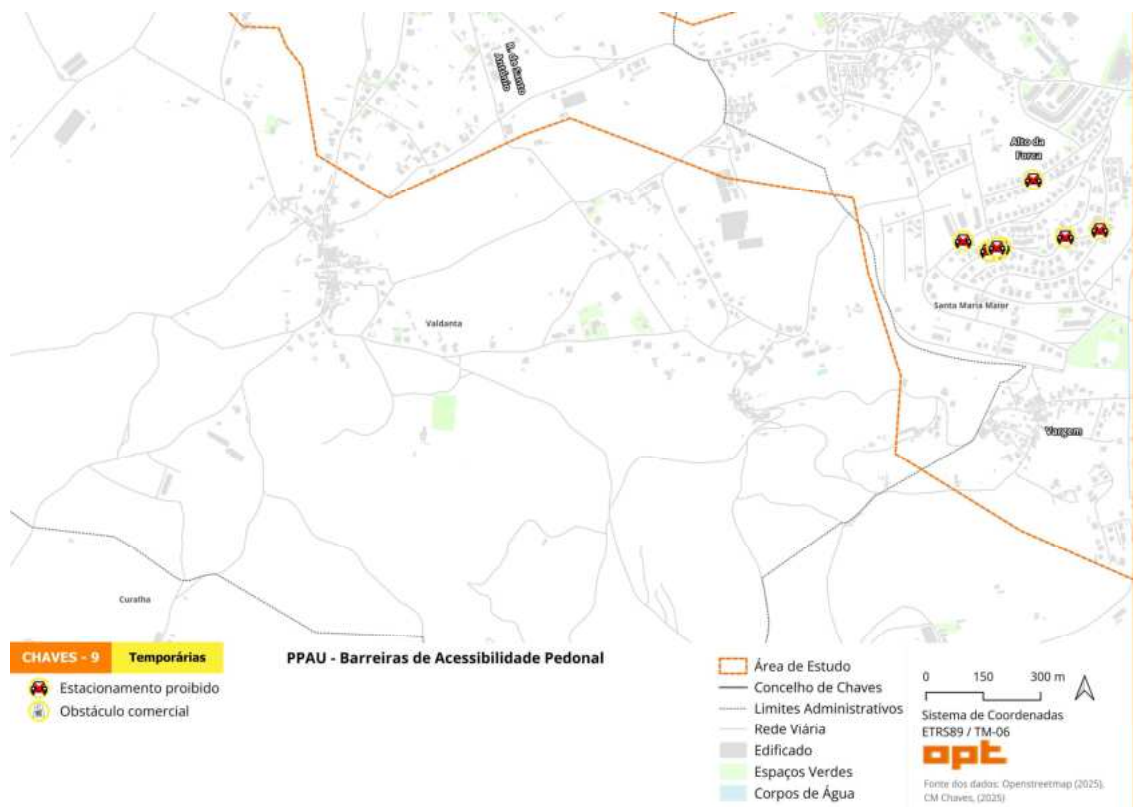
Fig. 69 Barreiras de Acessibilidade - Subgrupo de Barreiras Temporárias (09 - Alto da Força e Várzea)

Na nona secção (Várzea) registam-se casos concentrados de estacionamento proibido nos passeios ao longo das várias ruas que compõem o bairro do Alto da Forca, sendo comumente observada a prática de moradores locais a deixarem as próprias viaturas sobre os passeios.

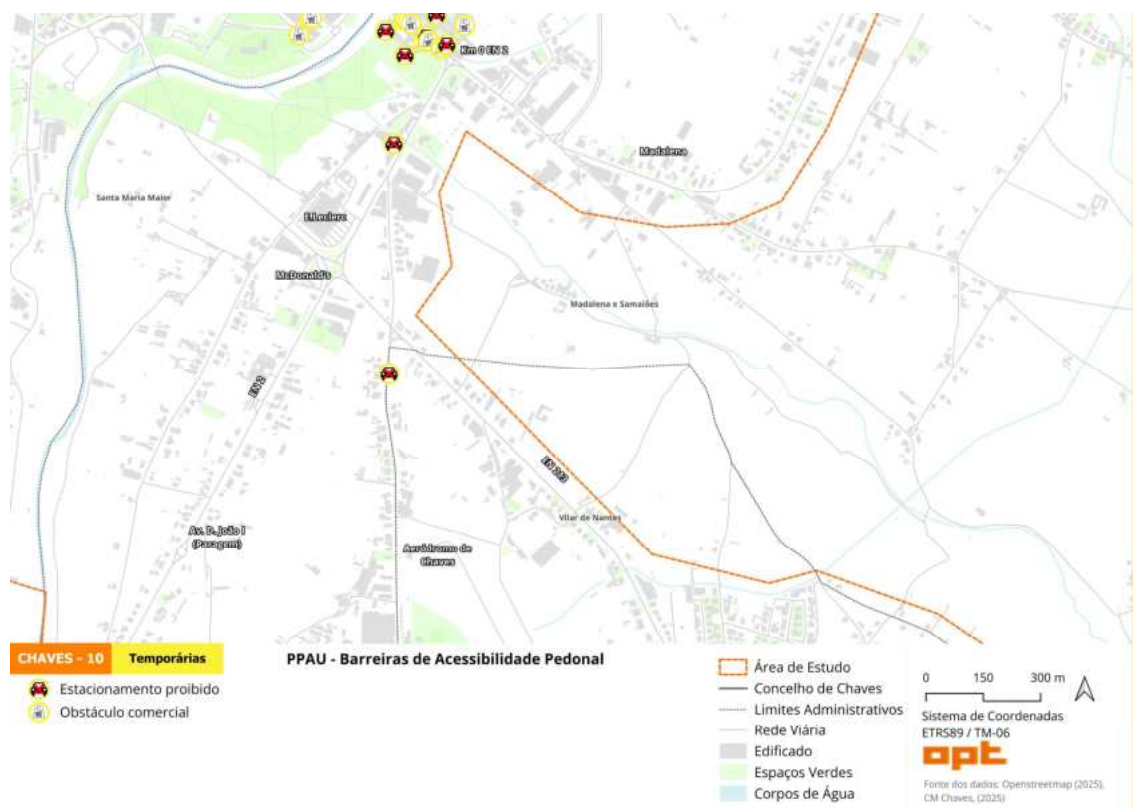
Fig. 70 Barreiras de Acessibilidade - Subgrupo de Barreiras Temporárias (10 - Madalena e avenida D. João I)

Na décima secção (Madalena e avenida D. João I) é uma vez mais visível a concentração de pontos na zona da Madalena, na proximidade da Igreja São João de Deus. Foram apenas encontrados mais dois pontos, um na travessa do Caneiro e outro na rua D. Gualdim Pais.

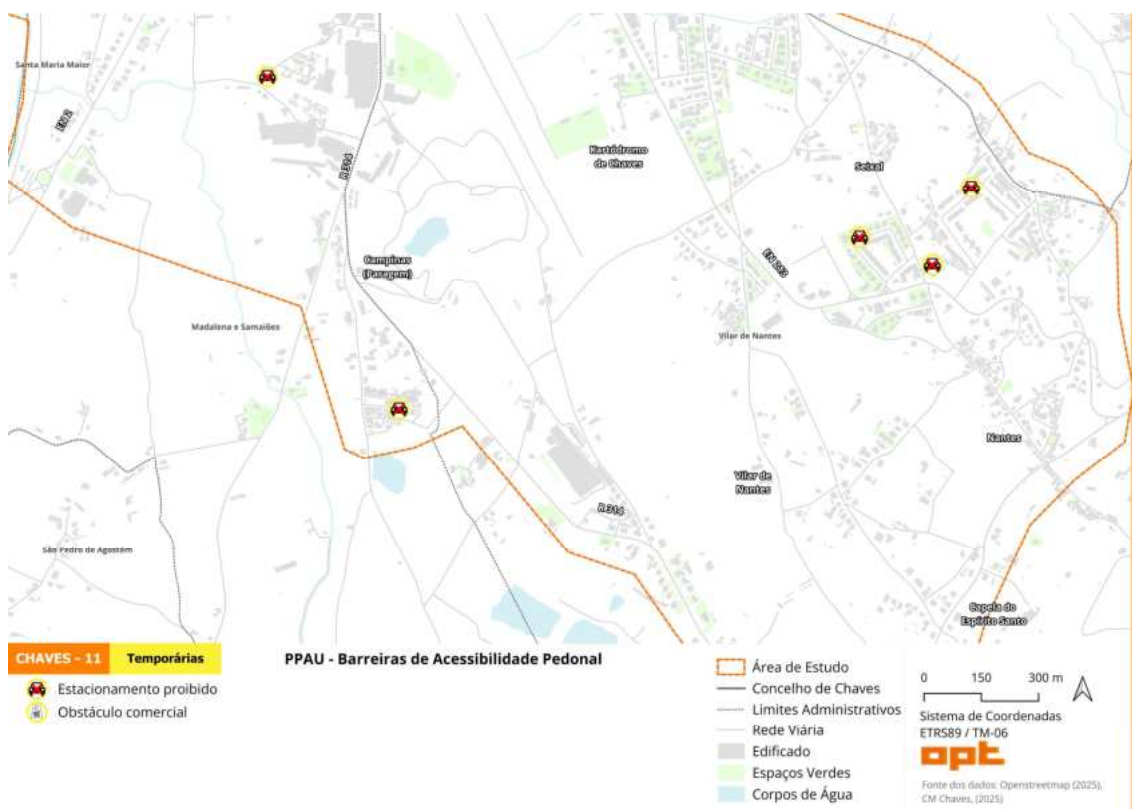
Fig. 71 Barreiras de Acessibilidade - Subgrupo de Barreiras Temporárias (11 - Nantes e Seixal)

Na décima primeira secção foram registadas apenas cinco situações, sendo os mais concentrados nos bairros de São José e Translar, tendo sido identificados veículos sobre os passeios, pese embora a existência de garagens e uma oferta aceitável de estacionamento de rua.

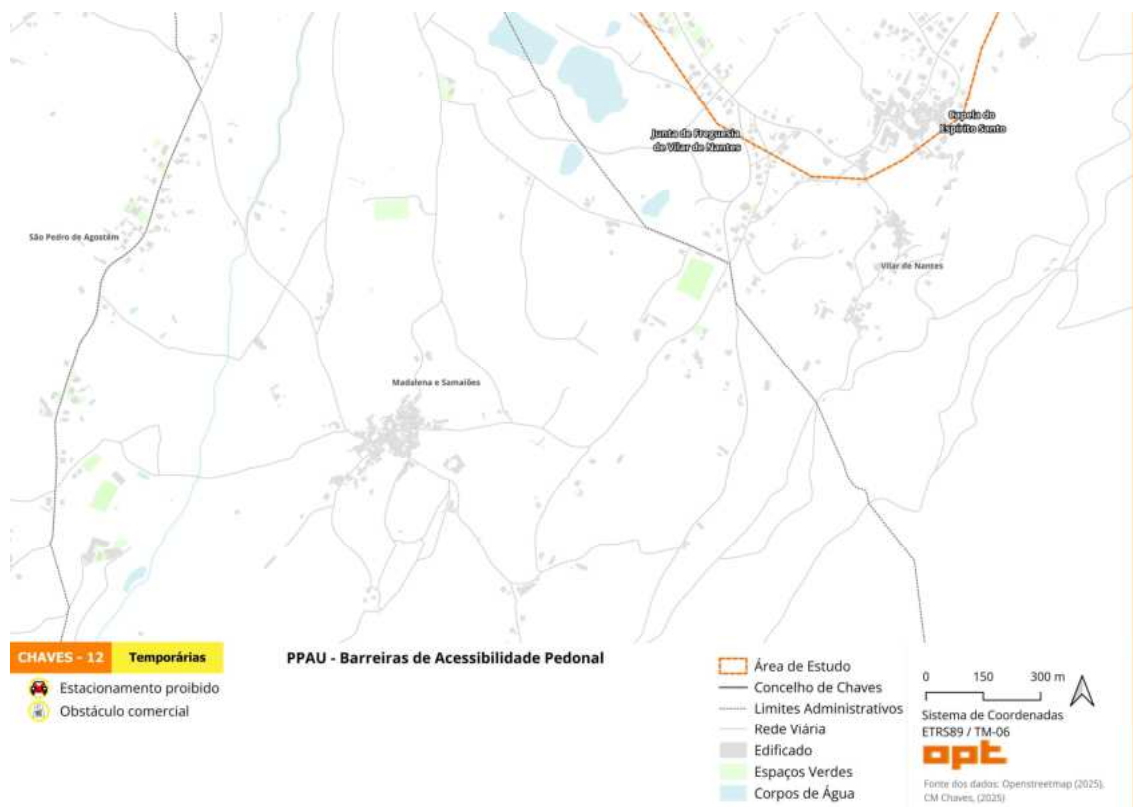
Fig. 72 Barreiras de Acessibilidade - Subgrupo de Barreiras Temporárias (12 - Vilar de Nantes)

Na décima segunda secção, referente ao núcleo de Vilar de Nantes, não foram registadas quaisquer ocorrências de estacionamento proibido de veículos em passeios ou de obstáculos comerciais, muito por conta de uma infraestrutura pedonal praticamente inexistente ou de qualquer concentração relevante de estabelecimentos comerciais.

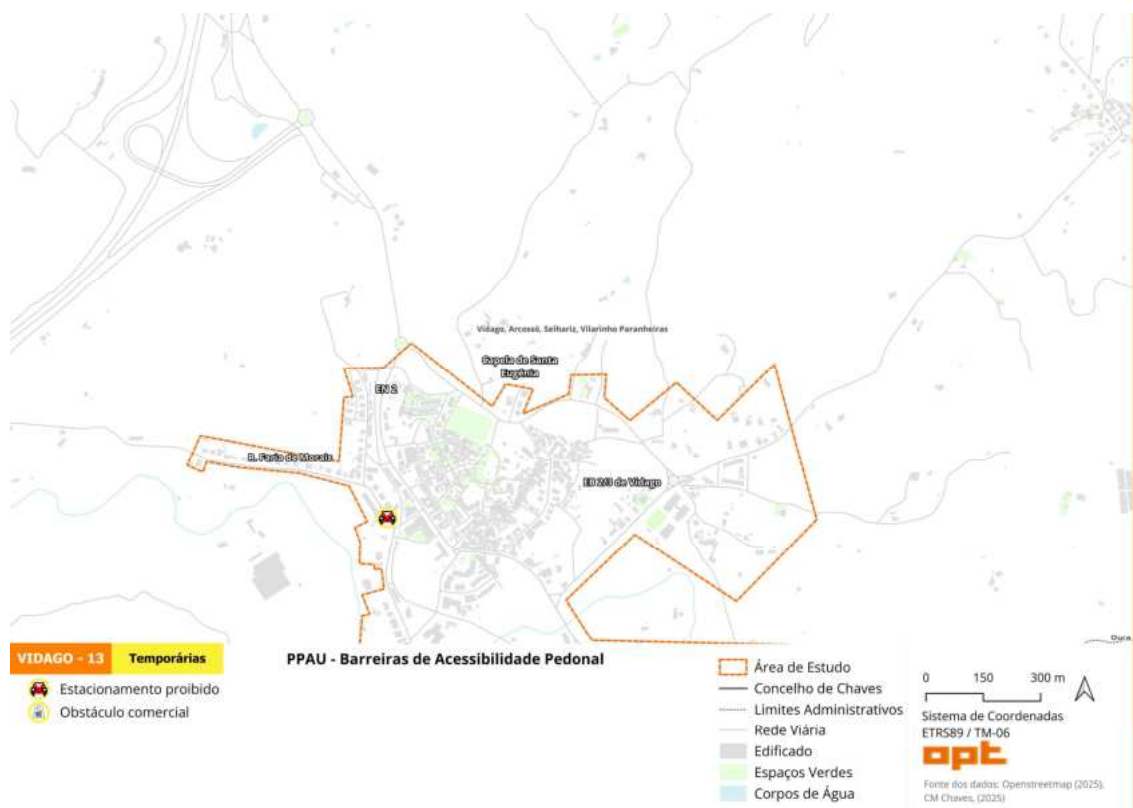
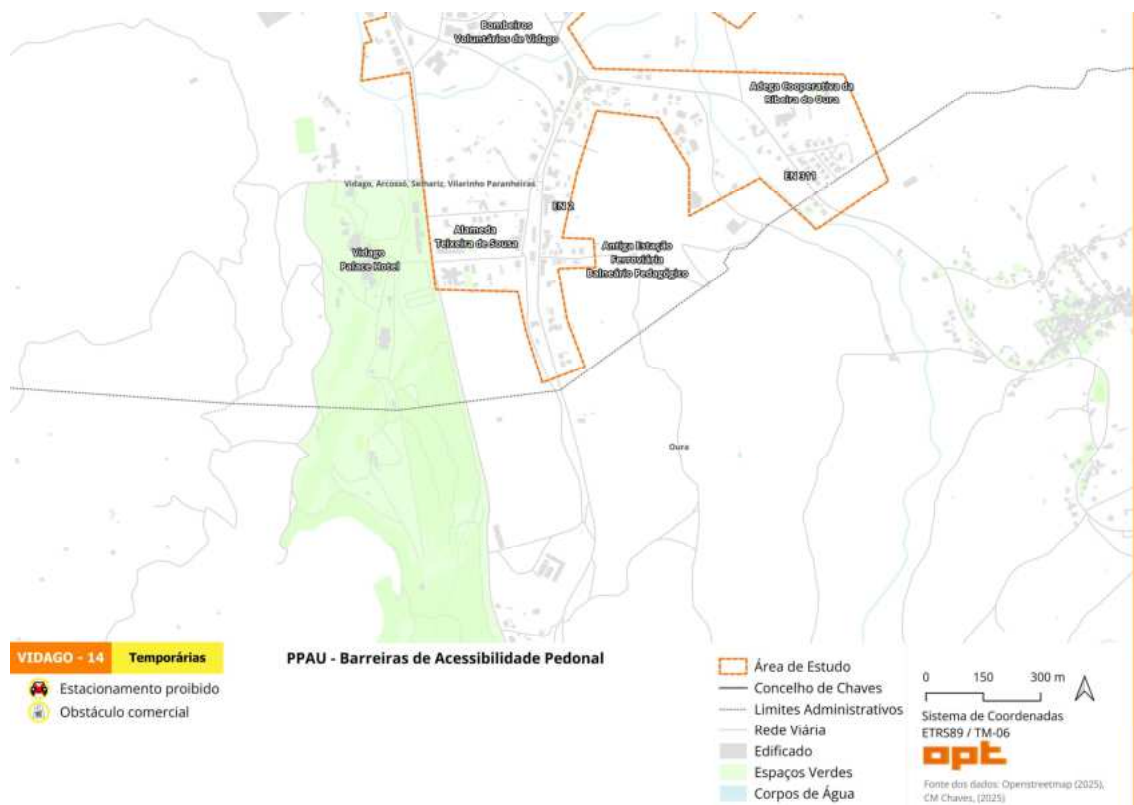
Finalmente, no décimo terceiro e décimo quarto setores, referentes ao aglomerado de Vidago, foi apenas verificado um caso de estacionamento proibido, na rua Padre Raimundo Ângelo Peres, que força os peões a caminhar sobre a berma da estrada, colocando em risco a sua segurança.

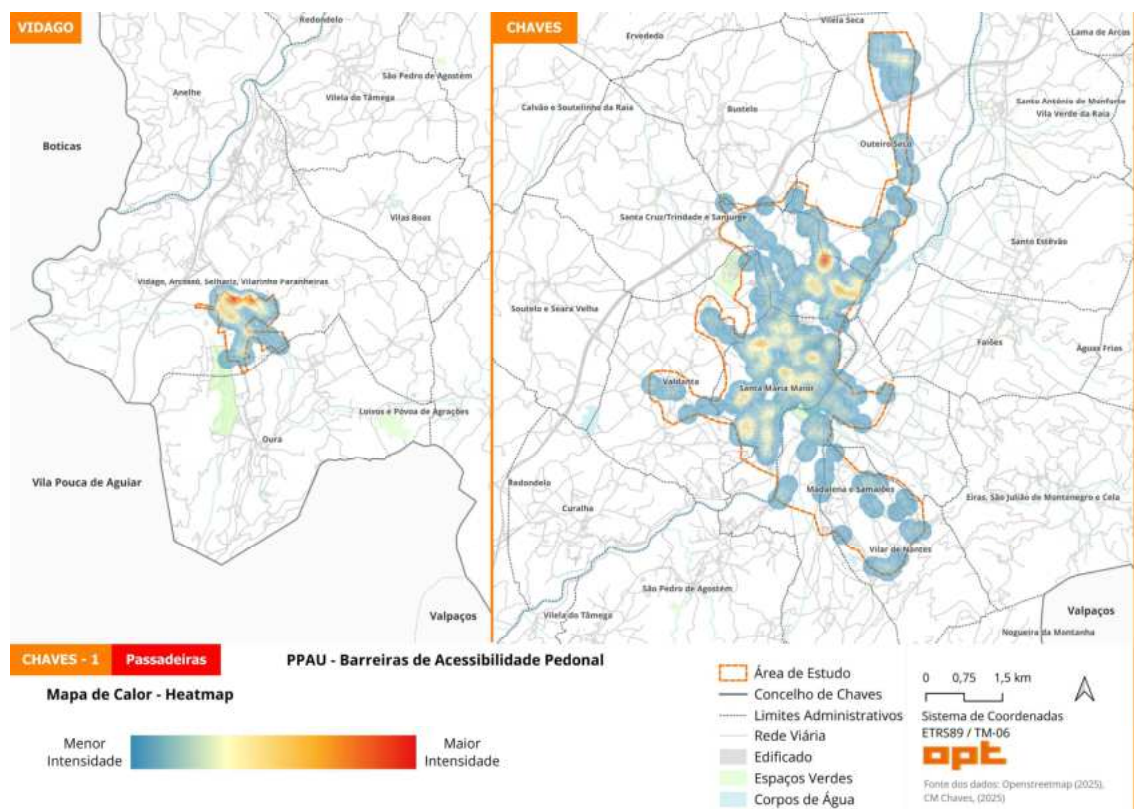
Fig. 75 Mapa de Calor - Subgrupo de Passadeiras (Área de Estudo)

O mapa de calor relativo às barreiras associadas às passadeiras existentes na área de estudo deste PPAU, identificou como maior foco de concentração o bairro Eng. Manuel Branco Teixeira. Tratando-se de um espaço quase exclusivamente residencial, mas com alguns equipamentos escolares e superfícies comerciais na proximidade, que fomentam a utilização do modo pedonal, esta situação reveste-se de particular relevância. Outros locais com algum peso nesta tipologia dizem respeito ao conjunto habitacional do Alto da Forca.

Em Vidago esta tipologia apresenta também um peso evidente, em especial no extremo norte deste aglomerado, ao longo da avenida 20 de Julho, desde a EN 2 até à estrada de Valverde e avenida Francisco Sá Carneiro.

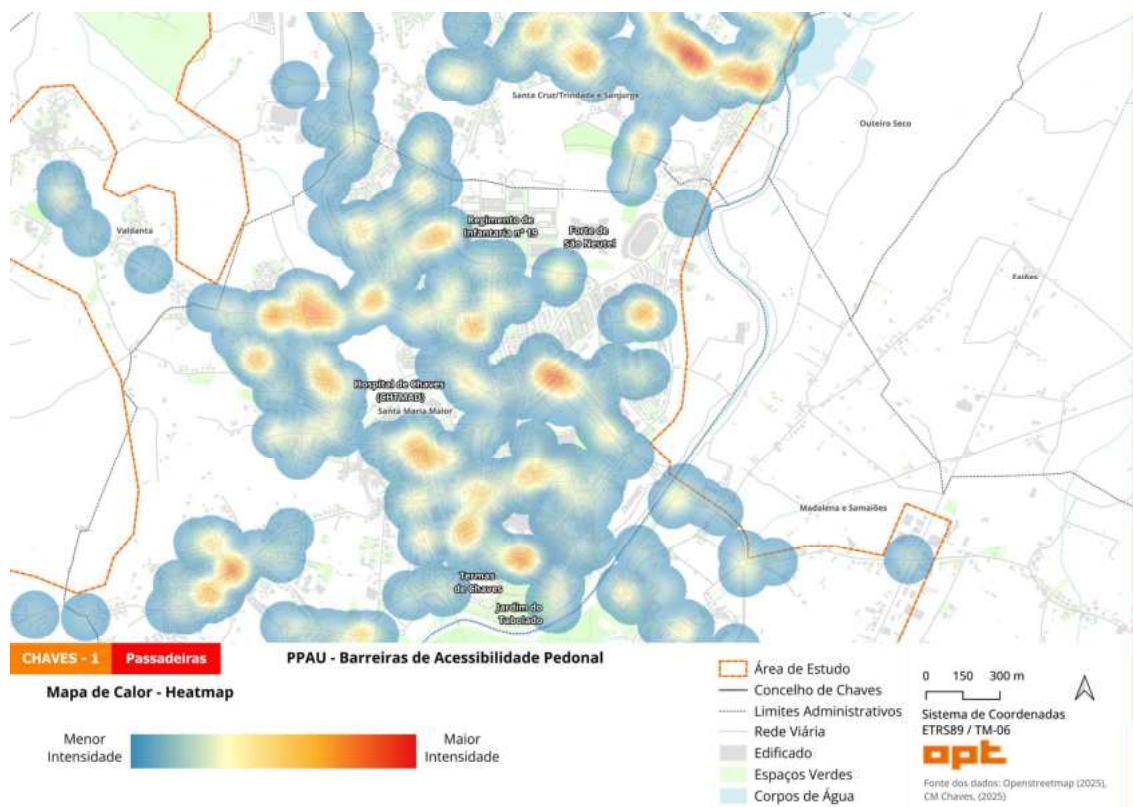
Fig. 76 Mapa de Calor - Subgrupo de Passadeiras (Centro de Chaves)

Numa aproximação ao núcleo urbano da cidade de Chaves, outros locais ganham relevância visual. São exemplos a rua Dr. Morais Soares (a norte do estádio Municipal de Chaves), o bairro dos Aregos, o bairro Marechal Carmona, o eixo entre as ruas de Frei João de Chaves, avenida da Raposeira e rua Joaquim José Delgado, bem como a rua Dr. Júlio Martins, largo da Lapa, rua Pedisqueira e a zona da Quinta da Estação.

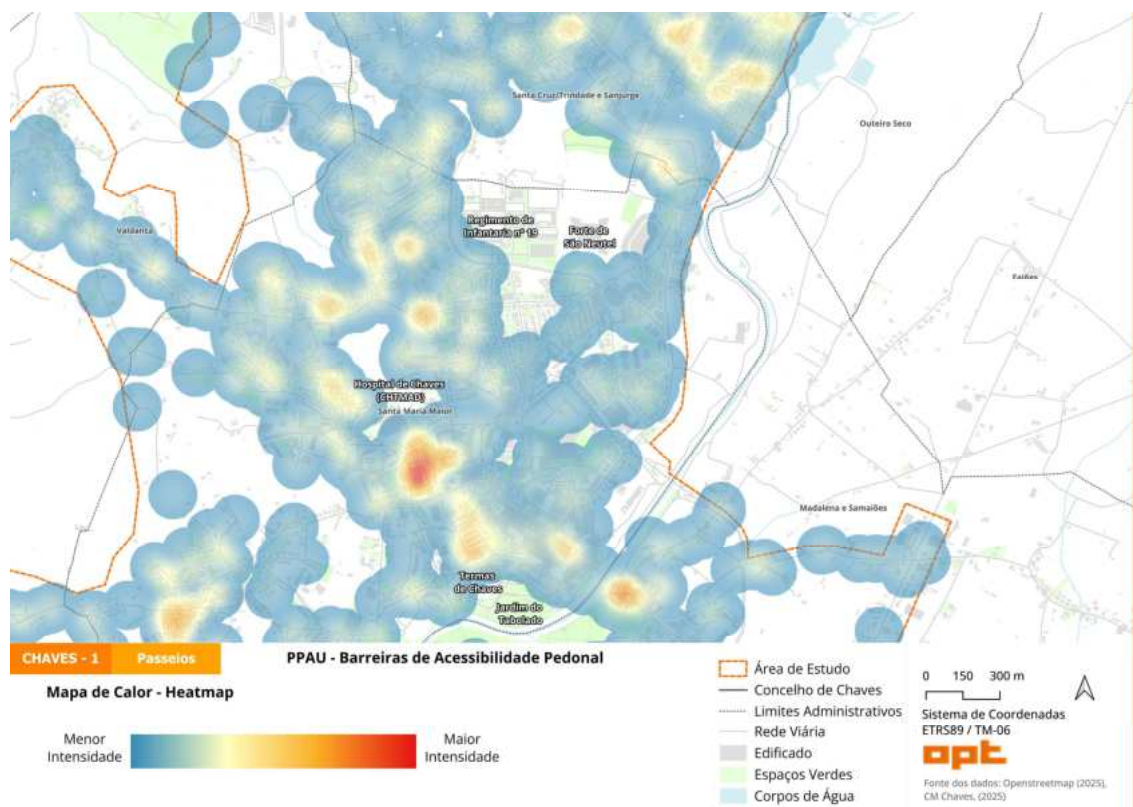
Fig. 78 Mapa de Calor - Subgrupo de Passeios (Centro de Chaves)

Com um enfoque na zona central de Chaves, e para além da envolvente ao Hospital, destaca-se o território adjacente à Ponte de Trajano, na margem esquerda do Tâmega. A envolvente ao castelo é outro dos locais de destaque.

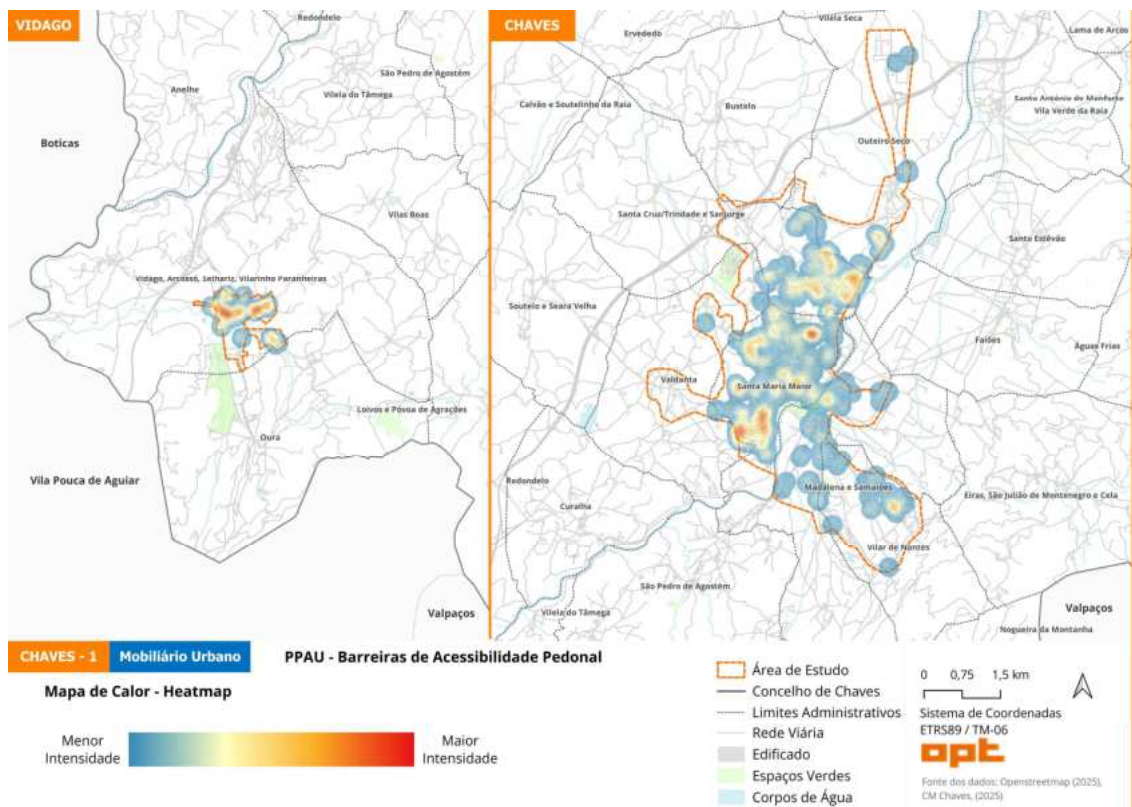
Fig. 79 Mapa de Calor - Subgrupo de Mobiliário Urbano (Área de Estudo)

No que ao mobiliário urbano diz respeito, são claros os locais onde existe uma maior concentração dos problemas associados à sua colocação. Na sede de concelho destaca-se o troço nascente da avenida dos Heróis de Chaves, muito por conta das árvores que deformam o pavimento do passeio ou as caldeiras de árvore sem as grades de segurança, que as transformam em armadilhas para todo o tipo de peões, com ou sem dificuldades de locomoção. A sudoeste, na zona habitacional do Alto da Forca, praticamente todos os arruamentos apresentam carências no que diz respeito a este tipo de barreiras, prendendo-se muito pela existência de luminárias, armários, contentores de RSU, postes da sinalização e das placas toponímicas, entre outros. Já para Vidago, uma vez mais a zona norte do aglomerado está em destaque, uma vez que o maior número de barreiras relativas ao mobiliário urbano foi assinalado ao longo da EN 2 e na orientação do Mercado Municipal, bem como nos arredores da EB 2/3 de Vidago, entre a avenida Francisco Sá Carneiro e a estrada de Valverde.

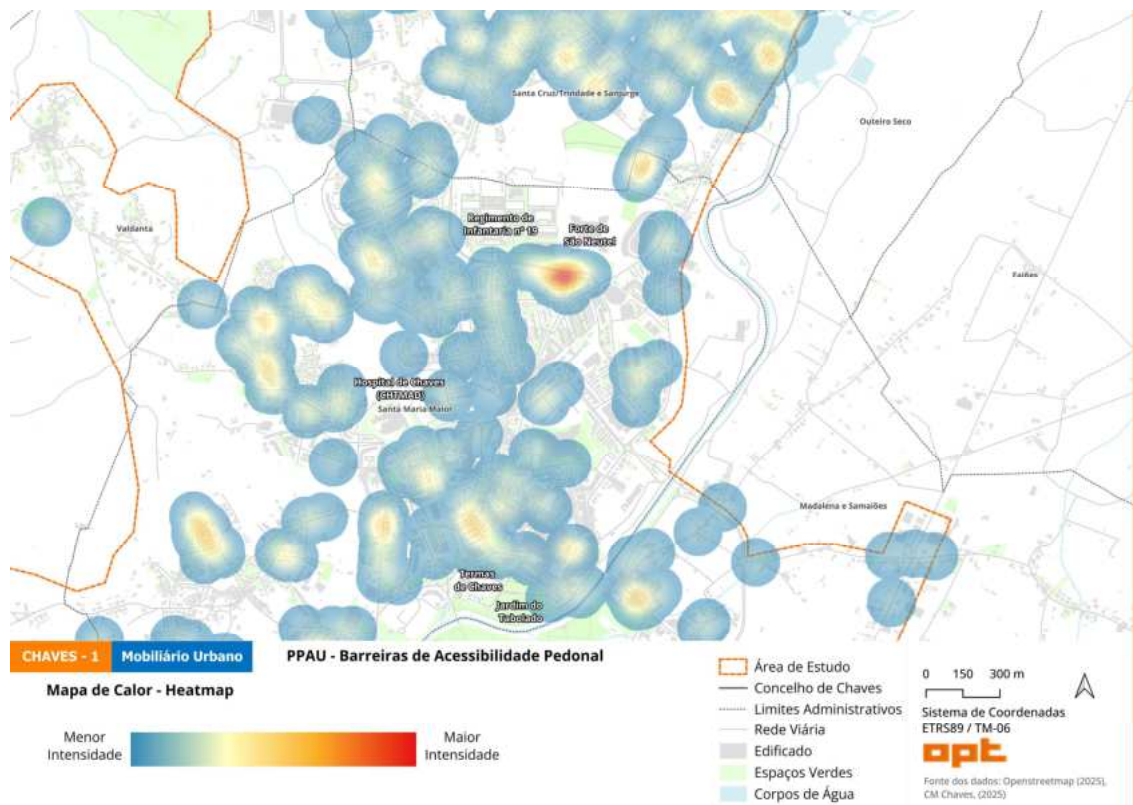
Fig. 80 Mapa de Calor - Subgrupo de Mobiliário Urbano (Centro de Chaves)

Olhando em maior detalhe para o centro de Chaves destaca-se o eixo entre o forte de São Neutel, Regimento de Infantaria nº 19 e até ao bairro Marechal Carmona, a denominada avenida dos Heróis de Chaves como o local com maior concentração. A rua de Joaquim José Delgado, a avenida Bracara Augusta, o bairro dos Aregos, pela rua dos Aregos, rua Tomé de Távora e Abreu, rua de São Pedro e rua de São Tiago, e ainda a zona de Casas dos Montes, com a rua da Alegria e rua do Padre Manuel Couto, apresentam-se como os locais mais representativos.

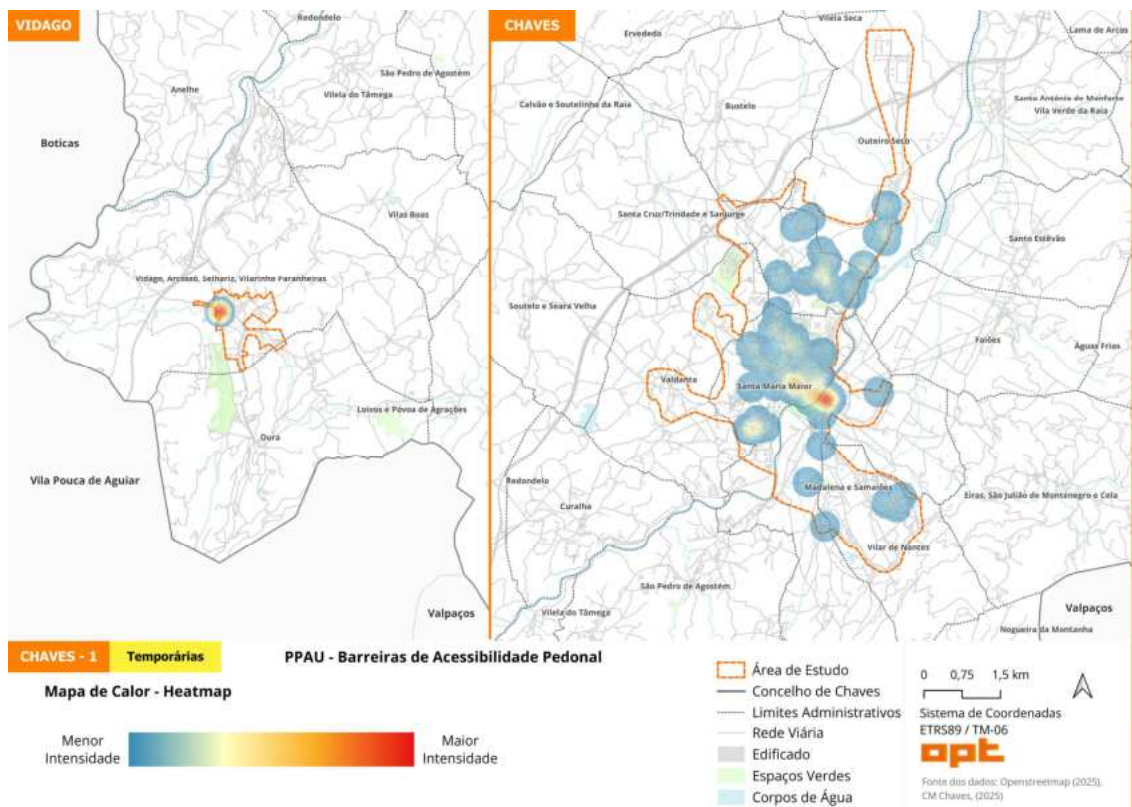
Fig. 81 Mapa de Calor - Subgrupo de Barreiras Temporárias (Área de Estudo)

No que concerne as barreiras temporárias, é evidente a concentração no espaço mais central de Chaves, numa mancha que se inicia na rua de Joaquim José Delgado, pela envolvência da rua Direita, ruas perpendiculares e paralelas a esta, atravessando até à margem esquerda do Rio Tâmega, na zona da Igreja de São João de Deus, já na freguesia da Madalena. No aglomerado de Vidago, o facto de existir apenas um único registo, na rua Padre Raimundo Ângelo Peres, distorce o mapa de calor, dando a entender que a concentração de ocorrências é claramente superior.

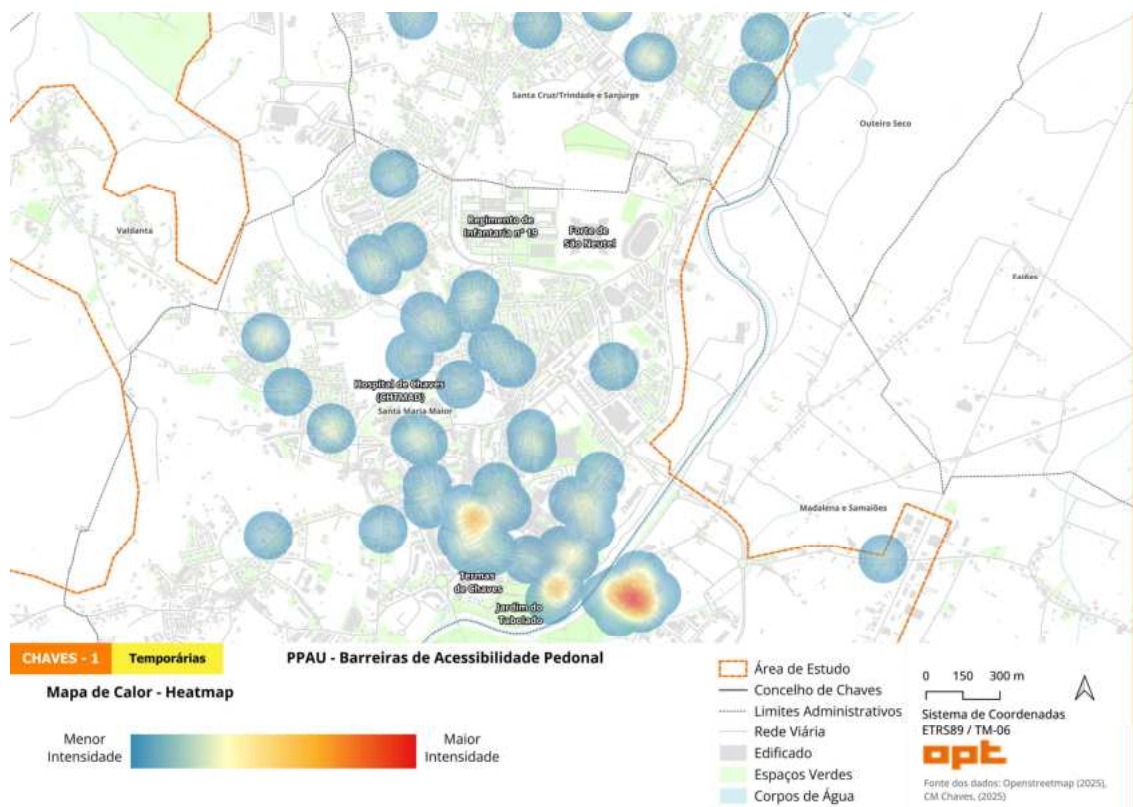
Fig. 82 Mapa de Calor - Subgrupo de Barreiras Temporárias (Centro de Chaves)

No centro urbano de Chaves o foco com maior concentração localiza-se na margem esquerda do rio, tendo a rua de São José como centro geométrico. Na margem oposta o número de ocorrências, embora marcadamente superior, surge com uma dispersão claramente maior, diminuindo as situações de concentração excessiva.

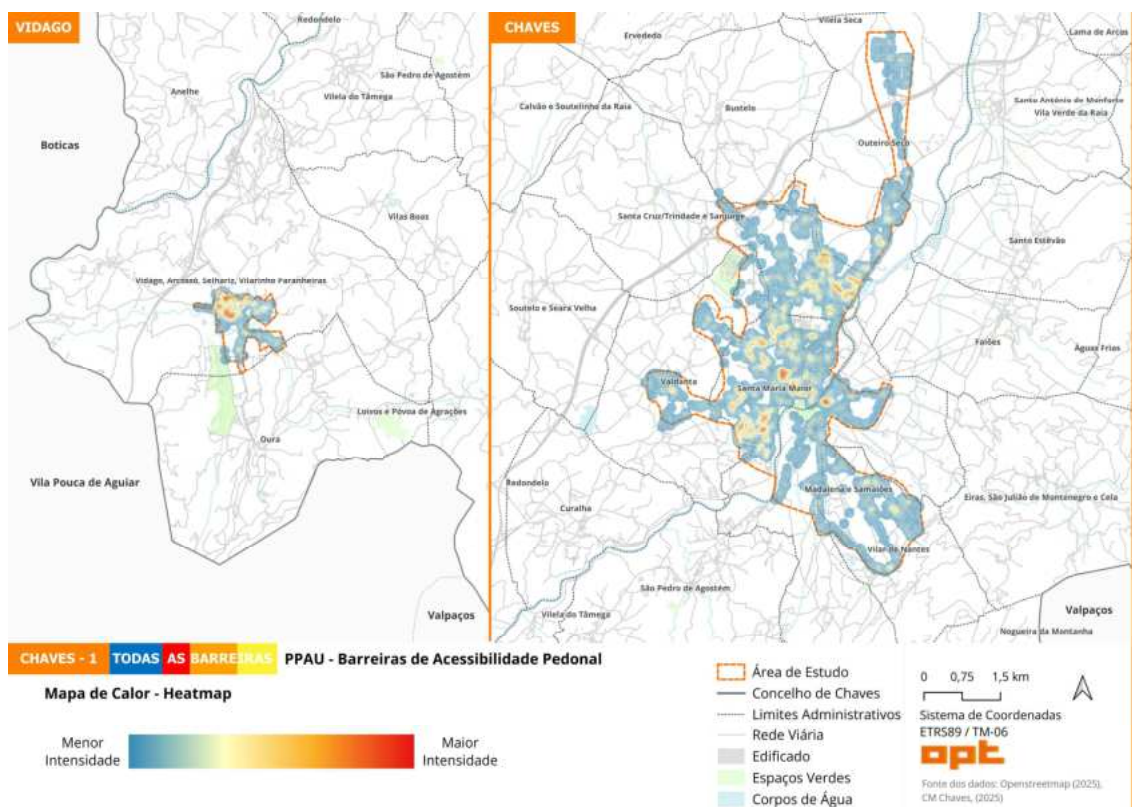
Fig. 83 Mapa de Calor - Todas as Barreiras de Acessibilidade (Área de Estudo)

Para terminar, o mapa de calor que agrega todas as barreiras, permitindo aferir quais os locais onde um maior número de barreiras foi observado aquando do registo feito no presente diagnóstico. Naturalmente que, pelo maior número de registos associados face à consideração isolada de cada tipologia, a interpretação dos resultados é, por vezes, de maior dificuldade.

Destaca-se, em Chaves, a envolvente à avenida da Raposeira, avenida Dr. Francisco Sá Carneiro, avenida Tenente Valadim e rua de Frei João de Chaves, com o interior do largo da Raposeira, a envolvente do edifício Casablanca e edifício Ribelas. Também o espaço na envolvente à Igreja de São João de Deus, ao Alto da Forca, Quinta da Cera, as zonais habitacionais a poente das lagoas, o bairro de São Bernardino ou o bairro Eng. Manuel Branco Teixeira são focos relevantes. No aglomerado de Vidago, verifica-se a maior concentração de barreiras à acessibilidade na envolvente do Mercado Municipal, no bairro 1º de Maio e ainda ao longo de toda a extensão da rua de Lamalonga e da rua Padre Raimundo Ângelo Peres.

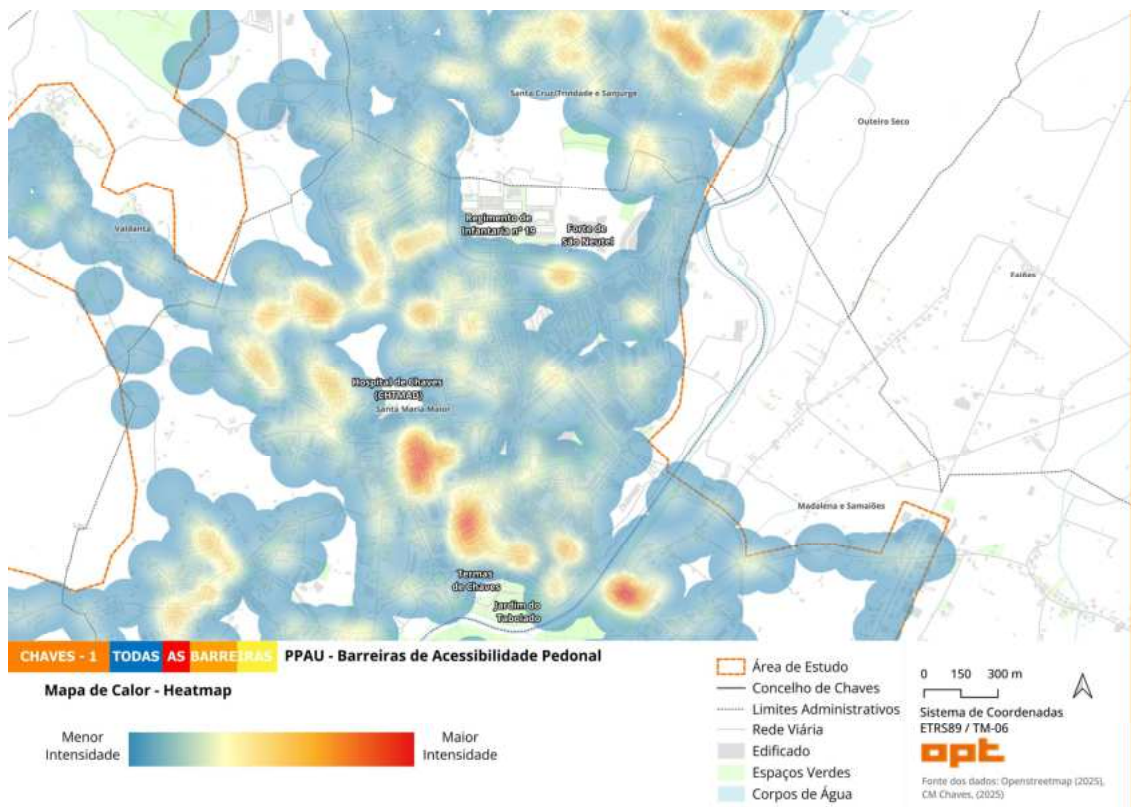
Fig. 84 Mapa de Calor - Todas as Barreiras de Acessibilidade (Centro de Chaves)

Estabelecendo uma visualização aproximada do centro de Chaves identifica-se um eixo que se inicia na envolvente ao Hospital de Chaves, vincado no largo da Raposeira, passando para a rua Joaquim José Delgado, rua do Sol e por fim passando para a margem esquerda do rio Tâmega.

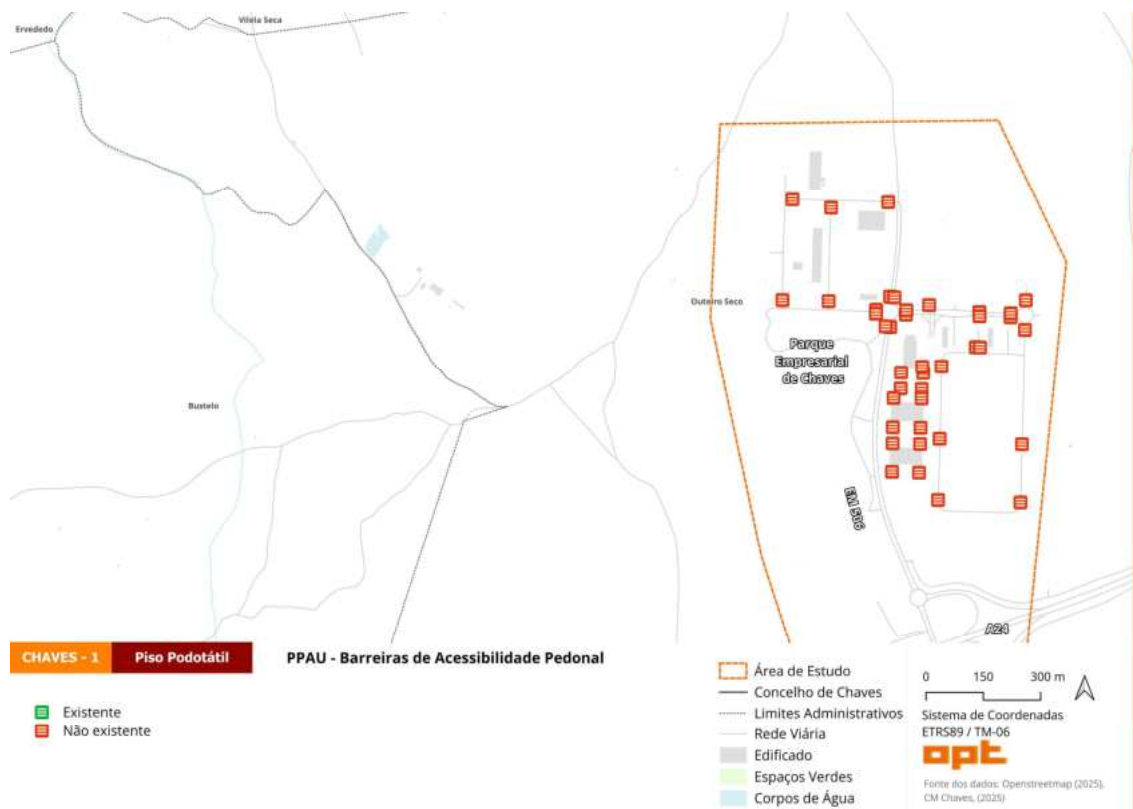
Fig. 100 Identificação das passadeiras com piso podotátil (01 – Parque Empresarial de Chaves)

Para os dois primeiros mapas, correspondentes ao Parque Empresarial de Chaves (ZI-3) e à envolvente da Escola Superior de Saúde, não foram encontradas quaisquer passadeiras com o piso podotátil, embora se reconheça que se trate de locais com reduzidos fluxos pedonais.

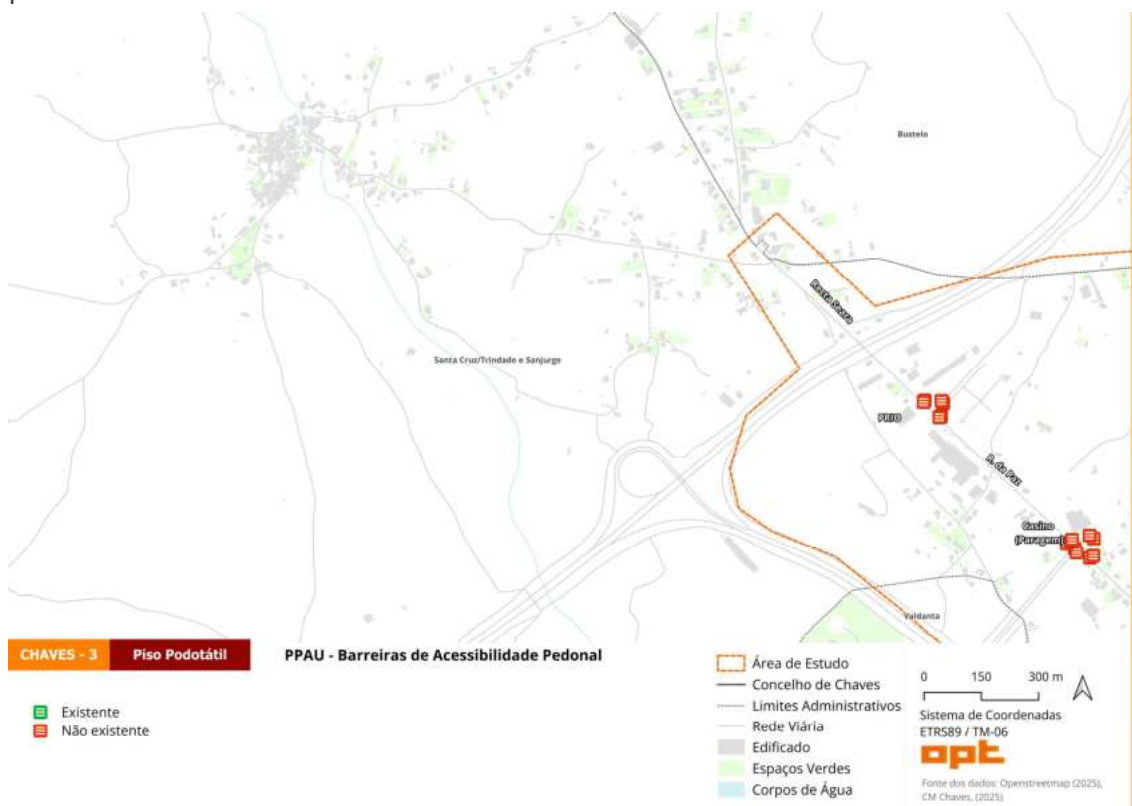
Fig. 102 Identificação das passadeiras com piso podotátil (03 – Seara)

Na zona da reta Seara, representada nesta terceira secção, poucos são os locais onde existem travessias marcadas para peões (apenas nas duas rotundas localizadas na rua da Paz: uma na interseção com a rua dos Santos e outra na interseção com o acesso à A24), não se identificando qualquer solução instalada de piso podotátil.

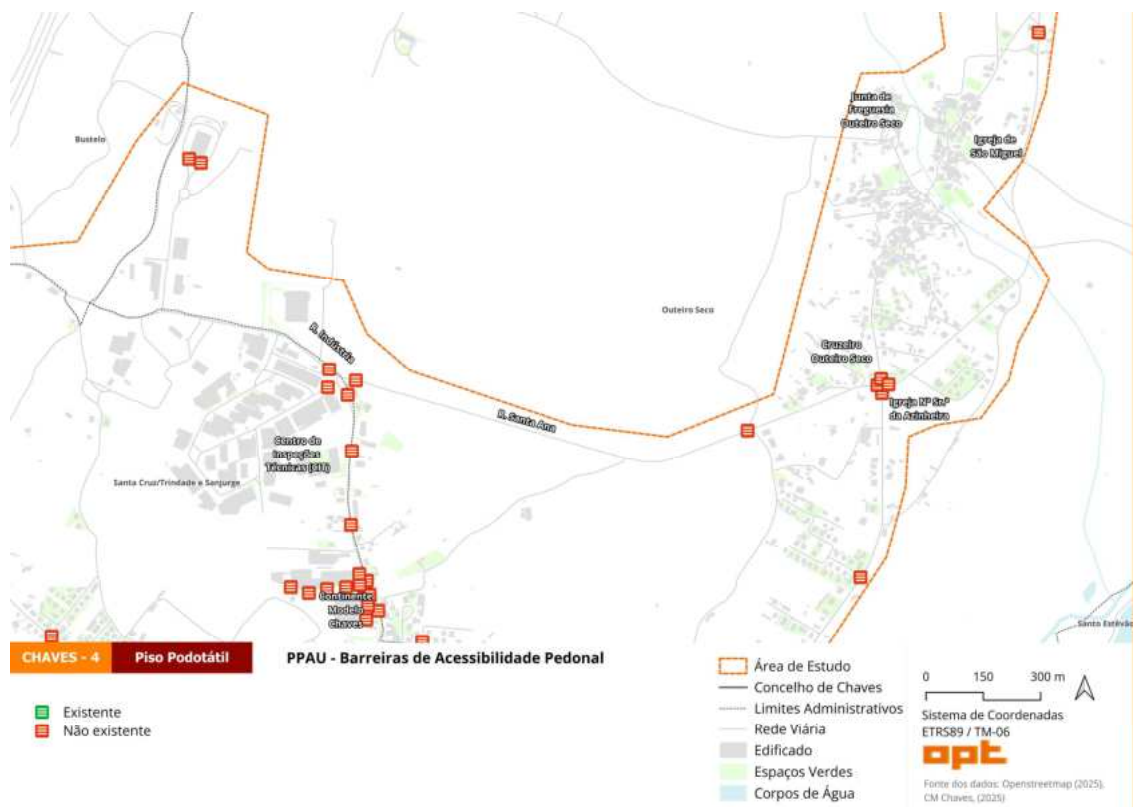
Fig. 103 Identificação das passadeiras com piso podotátil (04 Outeiro Seco e Cocanha)

Na freguesia de Outeiro Seco, o número de passadeiras existentes nas interseções é residual, estando delimitada ao cruzamento entre as ruas de Santa Ana e a rua Senhora da Azinheira. Neste local, nenhuma das travessias de peões se encontra dotada deste tipo de solução de desenho inclusivo. Também na Zona Industrial da Cocanha (ZI-1), avenida da Cocanha e na envolvente ao Continente Modelo de Chaves, as travessias para peões não apresentam este tipo de característica.
