# PLANO DE PROMOÇÃO DA ACESSIBILIDADE UNIVERSAL NOS ESPAÇOS PÚBLICOS DE CHAVES E VIDAGO

RELATÓRIO DE CARACTERIZAÇÃO E DIAGNÓSTICO

**20260113\_PRJ\_0353\_MunChaves\_PPAU\_Diagnostico**

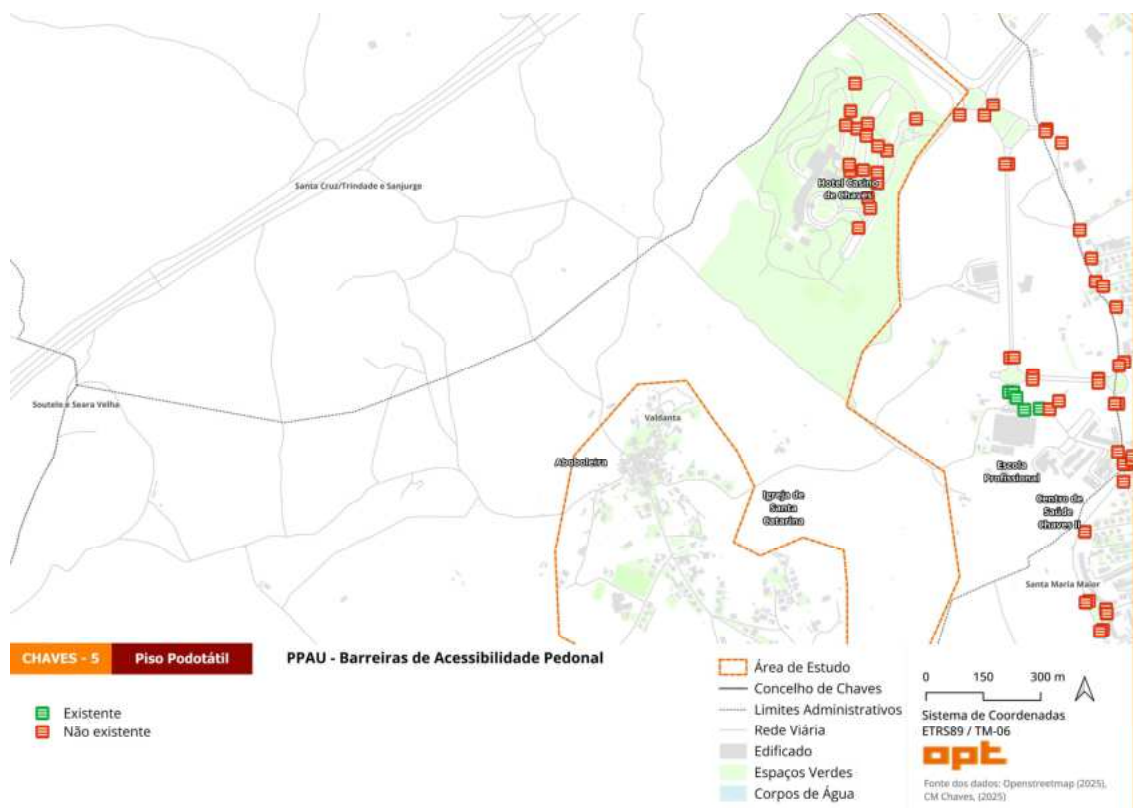
Fig. 104 Identificação das passadeiras com piso podotátil (05 – Abobeira e Centro de Saúde II)

A zona representada na secção cinco apresenta, efetivamente, um grande número de passadeiras, sendo que a grande maioria não apresenta piso podotátil. Apenas na envolvente ao novo Centro Coordenador de Transportes se valida a sua presença. Já na Abobeleira a ausência de passadeiras impede esta análise.

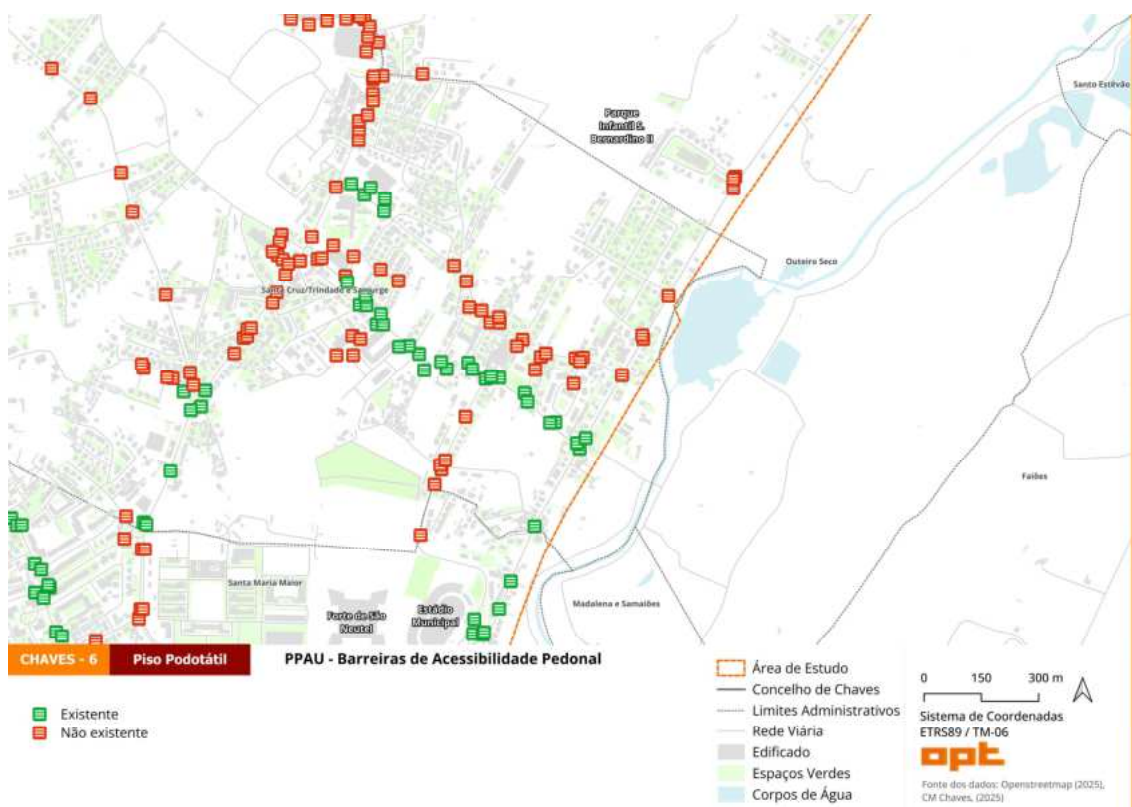
Fig. 105 Identificação das passadeiras com piso podotátil (06 – Santa Cruz)

Na secção número seis (Santa Cruz), identifica-se um aumento exponencial do número de passadeiras com este tipo de solução, tornando-se evidente a extensão de troços da rede viária recentemente intervencionados, no âmbito do PAMUS de Chaves, como é o caso da rua Antunes Guerreiro, o troço sul da avenida do Tâmega, o troço norte da avenida Heróis de Chaves, a rua da Fonte do Leite, entre outros arruamentos.

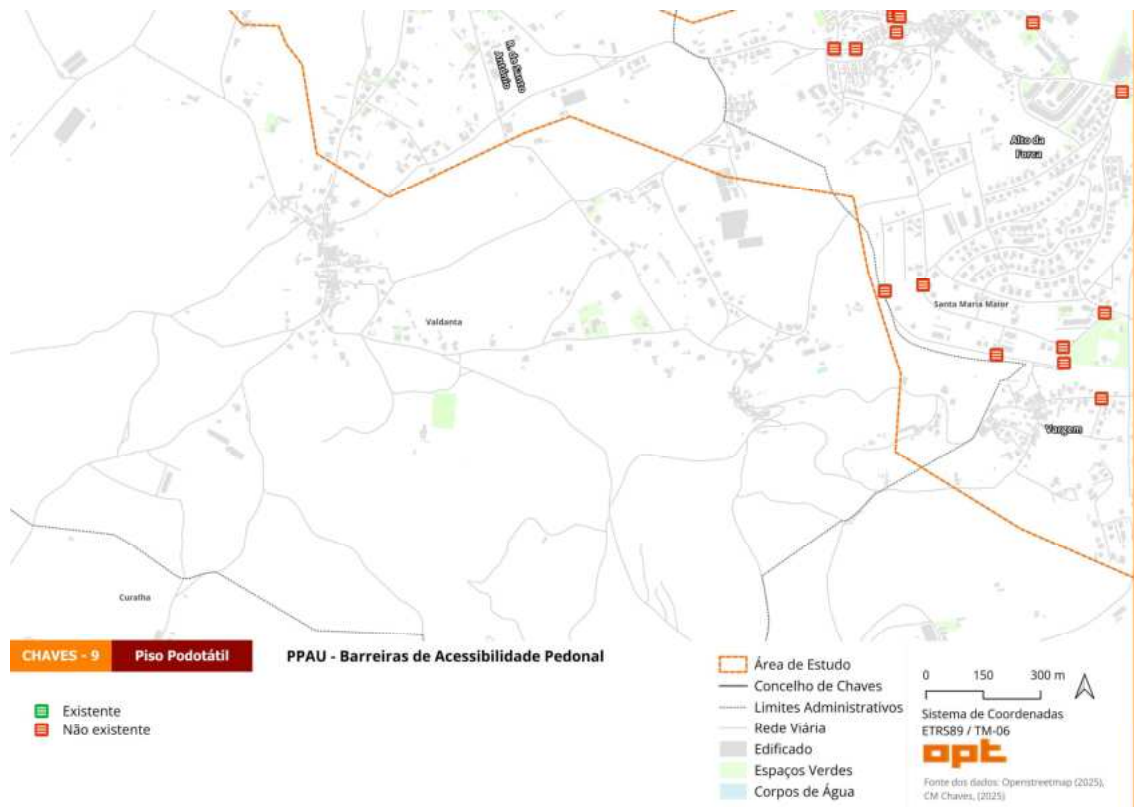
Fig. 108 Identificação das passadeiras com piso podotátil (09 - Alto da Forca e Várzea)

Na secção relativa à zona do Alto da Forca, Várzea e Casas dos Montes, a infraestrutura de passadeiras é não só parca como também totalmente ausente deste tipo de soluções de desenho.

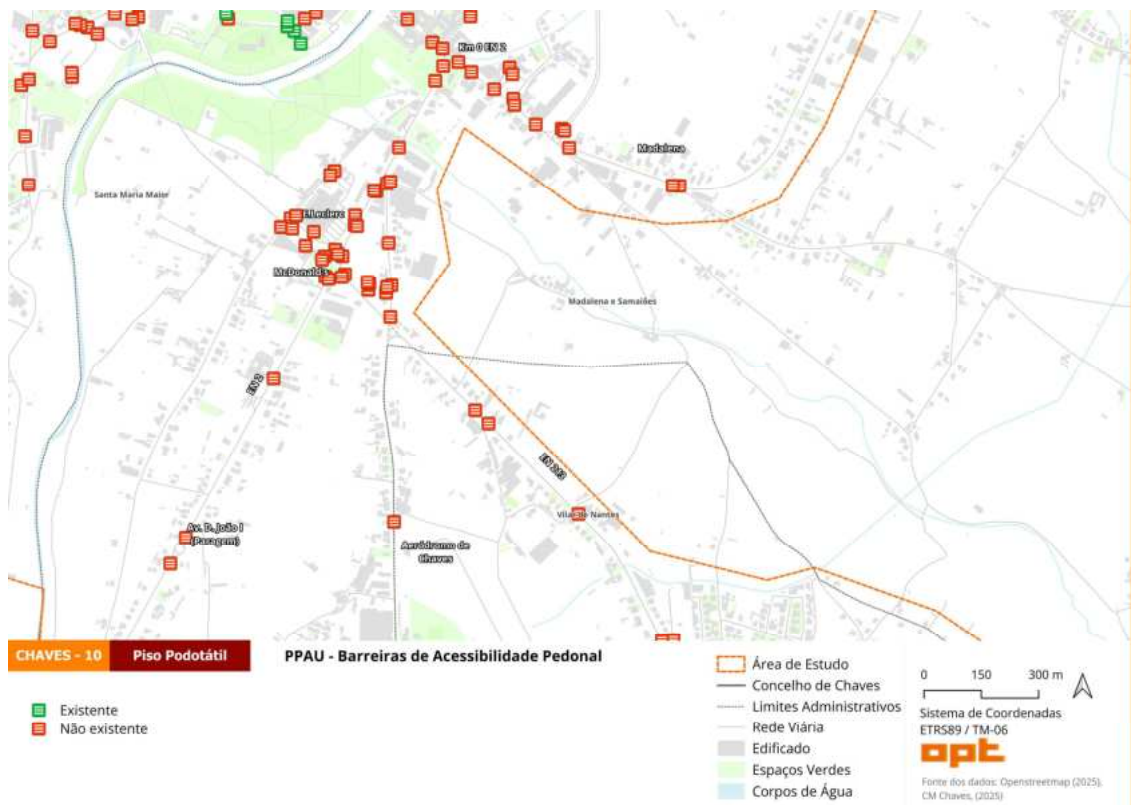
Fig. 109 Identificação das passadeiras com piso podotátil (10 – Madalena e avenida D. João I)

Na décima secção, focada na Madelena e avenida D. João II, e apesar do elevado número de travessias de peões existente, não se identificou a presença de qualquer tipo de solução de piso podotátil.

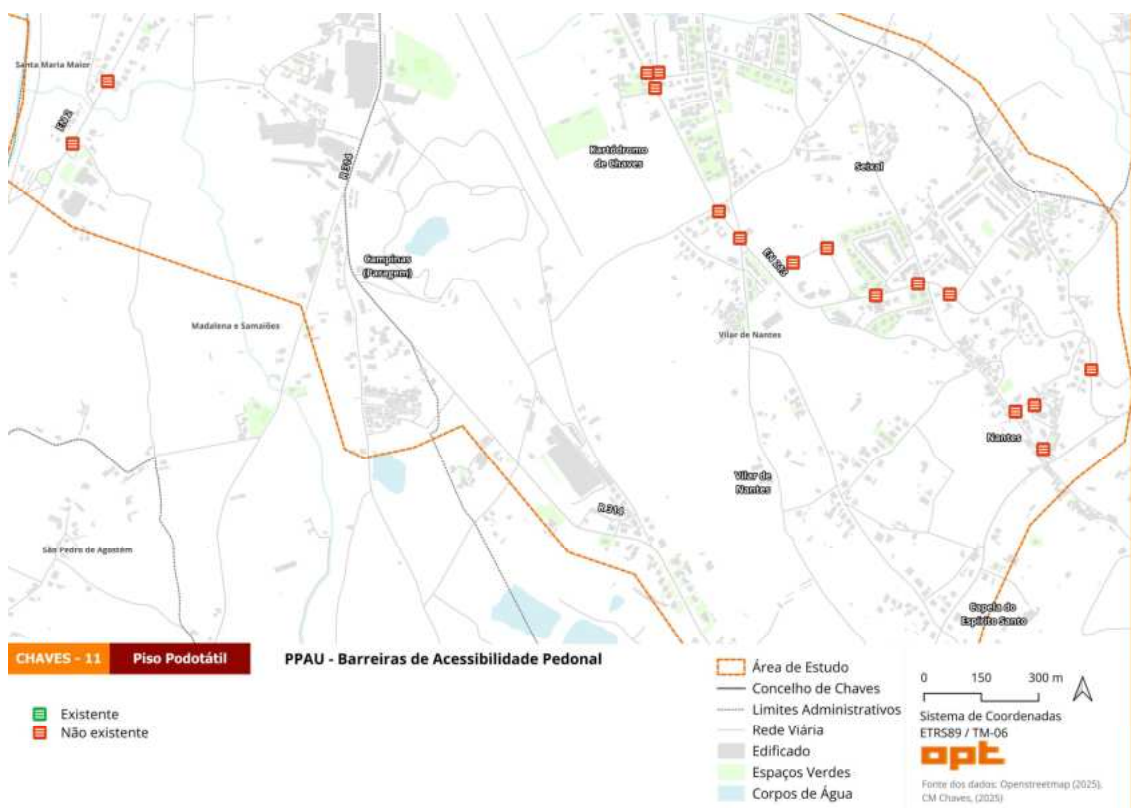
Fig. 110 Identificação das passadeiras com piso podotátil (11 – Nantes e Seixal)

No território de Nantes e Seixal, correspondente à secção 11, apesar de o número de passadeiras ser manifestamente reduzido, concentrado em zonas residenciais, a disseminação de soluções de pavimento podotátil é inexistente.

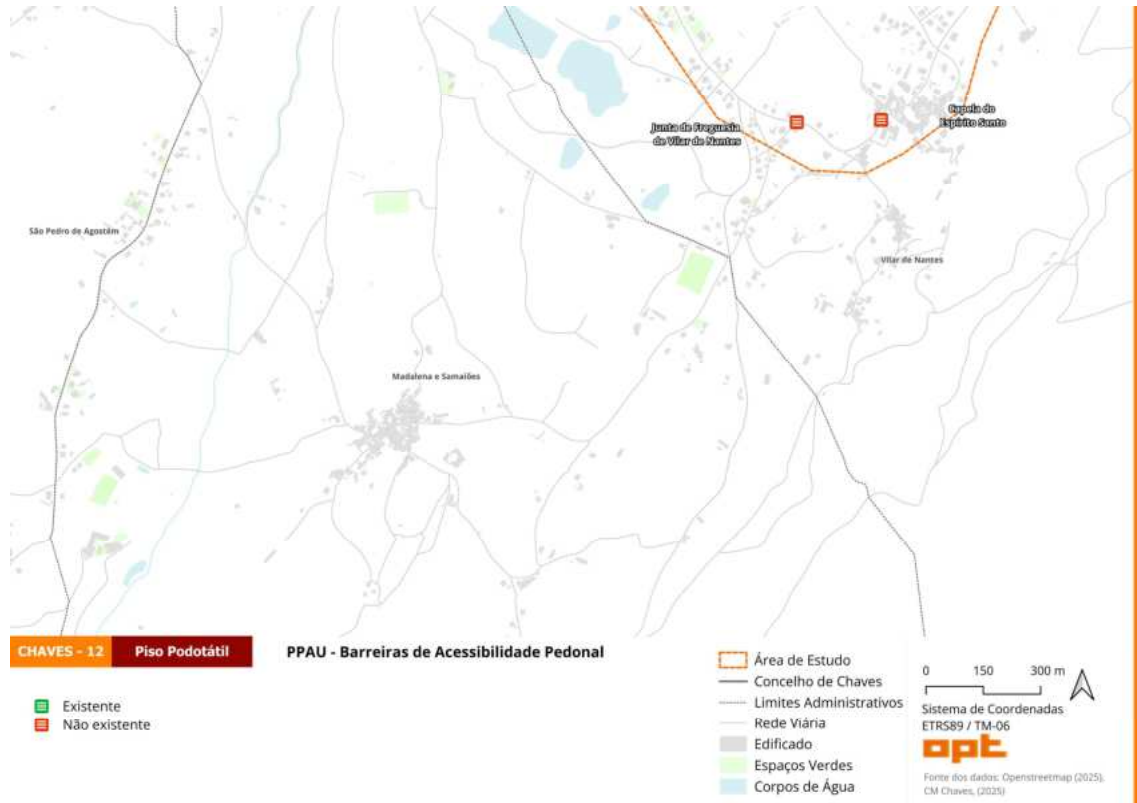
Fig. 111 Identificação das passadeiras com piso podotátil (12 – Vilar de Nantes)

Para o centro de Vilar de Nantes, apenas se identificou a presença de duas passadeiras, embora sem qualquer tipo de piso podotátil associado.

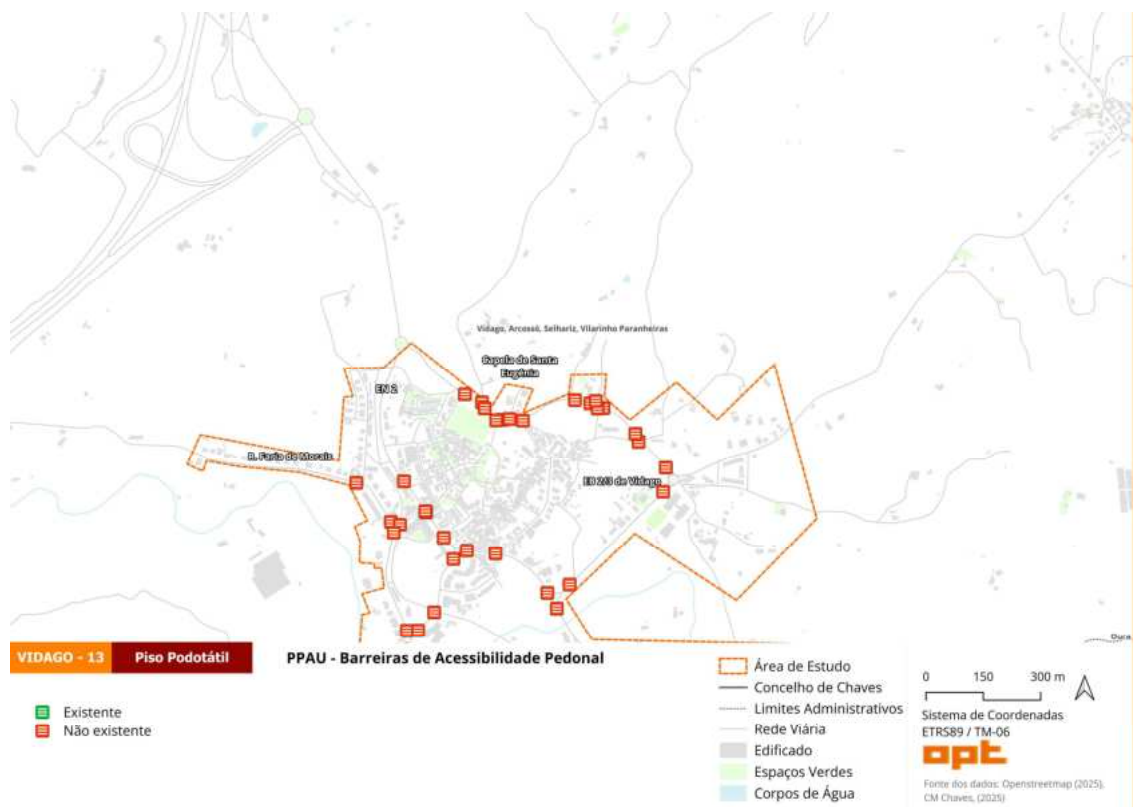
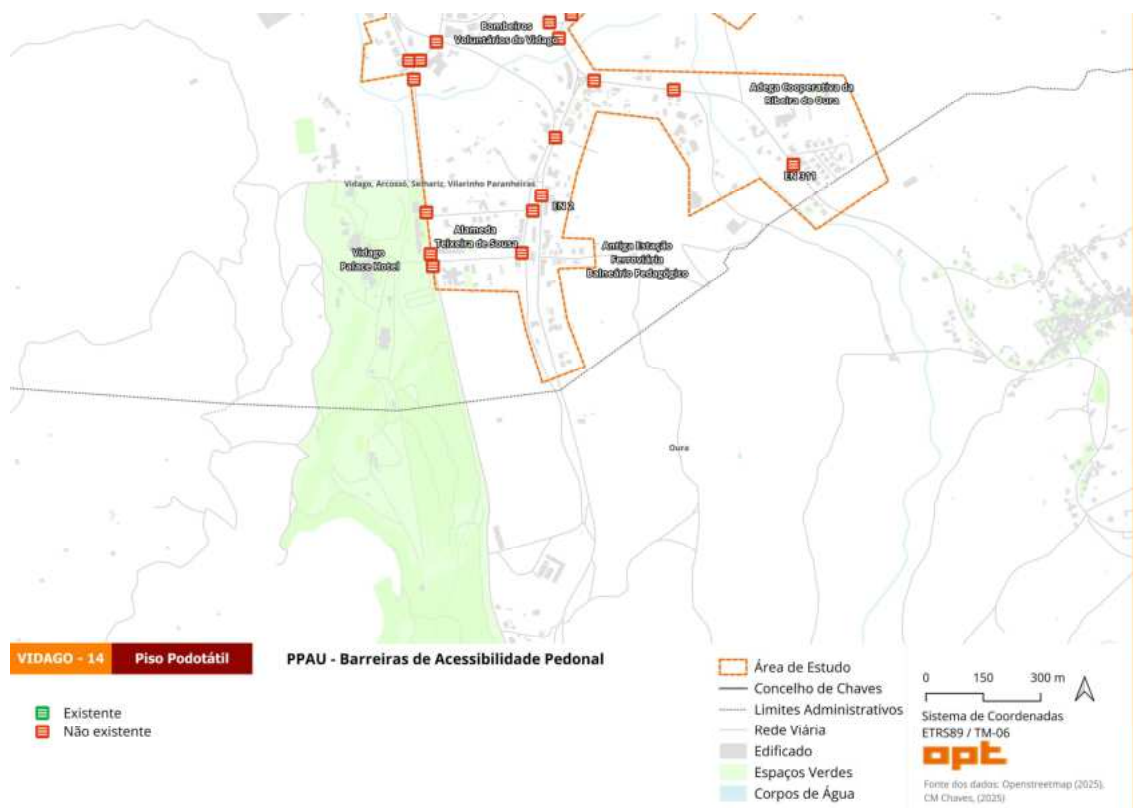
Nos dois setores respeitantes ao aglomerado de Vidago, conforme ilustrado nas próximas duas figuras, e apesar do número significativo de travessias para peões, em especial ao longo de eixos viários estruturantes como a EN 2, a EM 311 (antiga EN 311) e a avenida Conde Caria, em nenhum local se identificou a presença de soluções de piso podotátil.

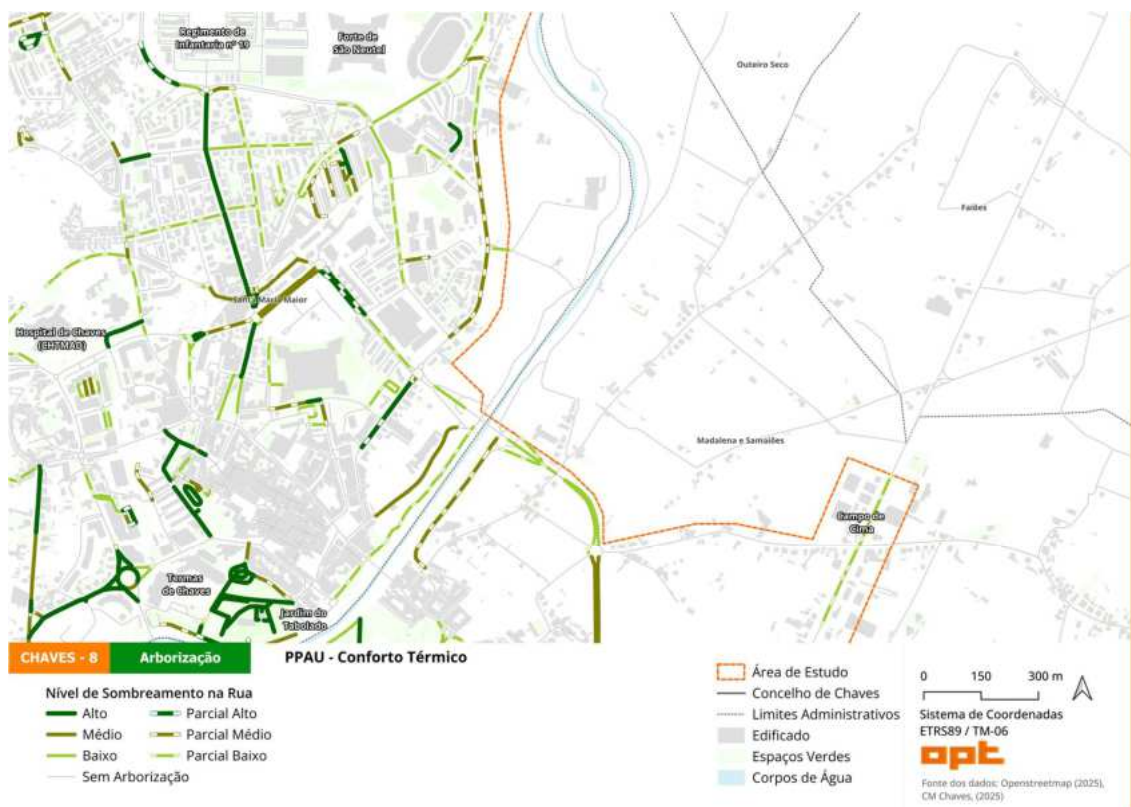
Fig. 121 Corredores Arborizados (08 – Centro Urbano de Chaves)

No Centro Urbano de Chaves a situação é radicalmente diferente daquela encontrada no restante território. A rede de arruamentos arborizados tem uma extensão considerável, garantindo alguma continuidade, principalmente ao longo de arruamentos estruturantes. Como exemplo mais concreto tem-se o percurso constituído pela Avenida 5 e Outubro, Largo da Estação, Avenida Dr António Granjo e Av. Nuno Álvares, onde é garantida uma consistência relativamente elevada da arborização ao longo de um percurso com cerca de 1500m. Outros pontos de destaque dizem respeito ao Jardim do Tabolado e a Rua Joaquim José Delgado. Destaca-se, pela negativa, o centro histórico, onde praticamente não existe arborização, embora tal se deva à reduzida largura dos arruamentos medievais que condiciona a plantação de árvores.

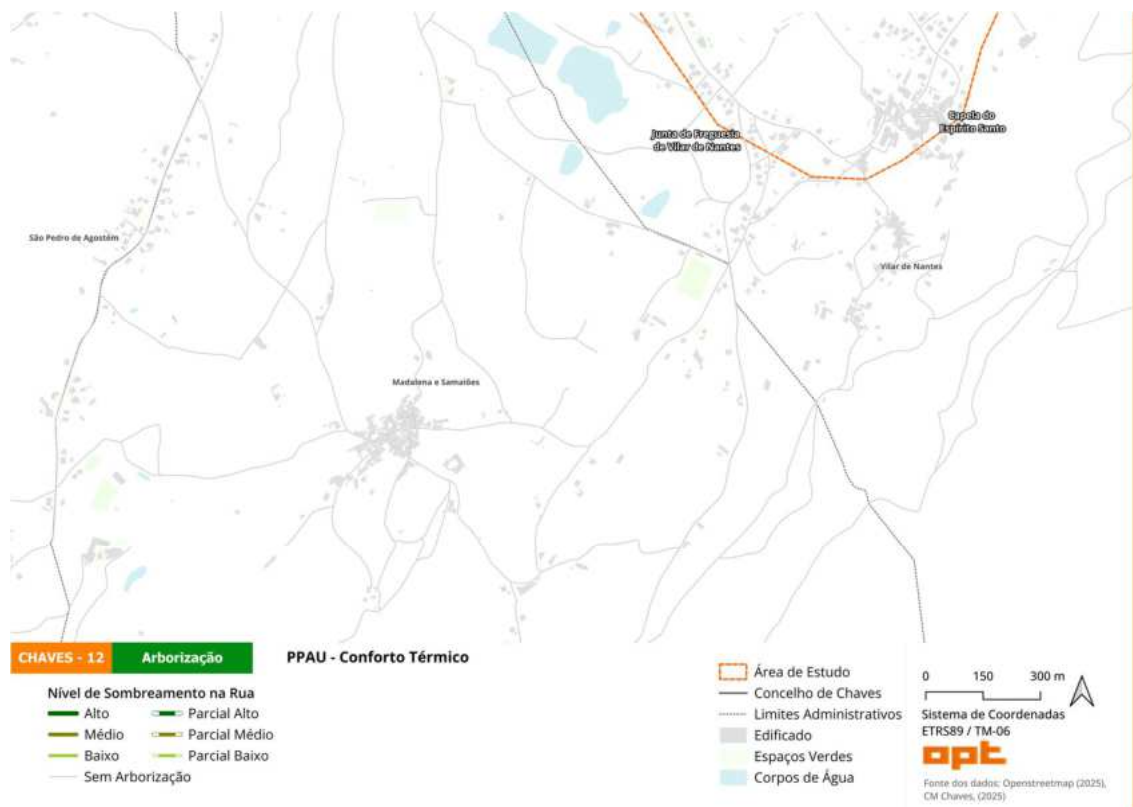
Fig. 125 Corredores Arborizados (12 – Vilar de Nantes)

No setor correspondente a Vilar de Nantes não se identificou qualquer corredor urbano arborizado, embora a reduzida densidade urbana implique necessariamente a presença de uma vasta estrutura ecológica na envolvente ao edificado.

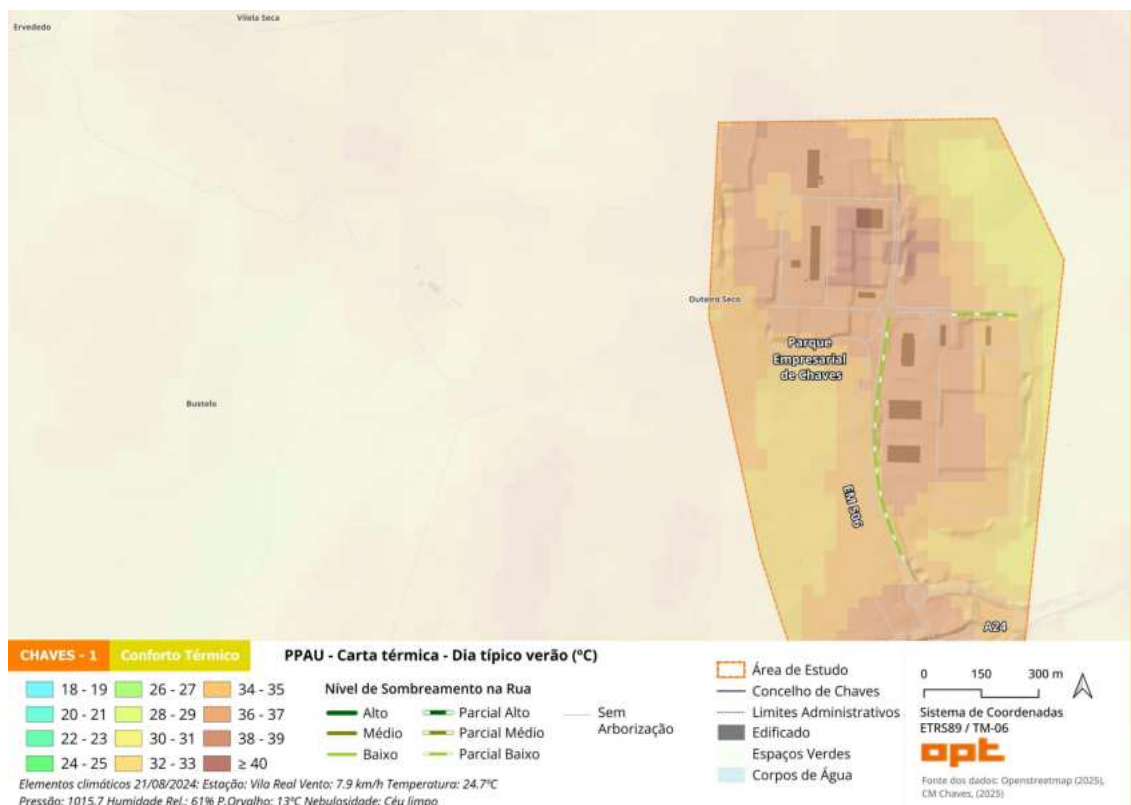
Fig. 130 Temperatura à superfície do solo a 21/08/2024 (01 - Parque Empresarial de Chaves)

No primeiro setor, correspondente ao Parque empresarial de Chaves, verifica-se uma predominância de temperaturas superficiais elevadas, com valores iguais ou superiores a 36°C nas áreas edificadas, sendo considerado, para este efeito, uma ilha de calor urbano. Tal deve-se às particularidades do tecido urbano deste local, com edificado contínuo e coberturas construídas com materiais que absorvem e retêm calor, bem como arruamentos largos em asfalto capazes de acumular calor durante longos períodos, estas zonas apresentam temperaturas mais altas. Este padrão térmico reflete também, em grande medida, a limitada presença de arborização ao longo das vias. O nível de sombreamento existente é parcialmente baixo, em parte devido ao tamanho ainda pequeno das copas das árvores, o que diminui a capacidade de proteção contra a radiação solar e contribui para o aumento do desconforto térmico sentido pela população.

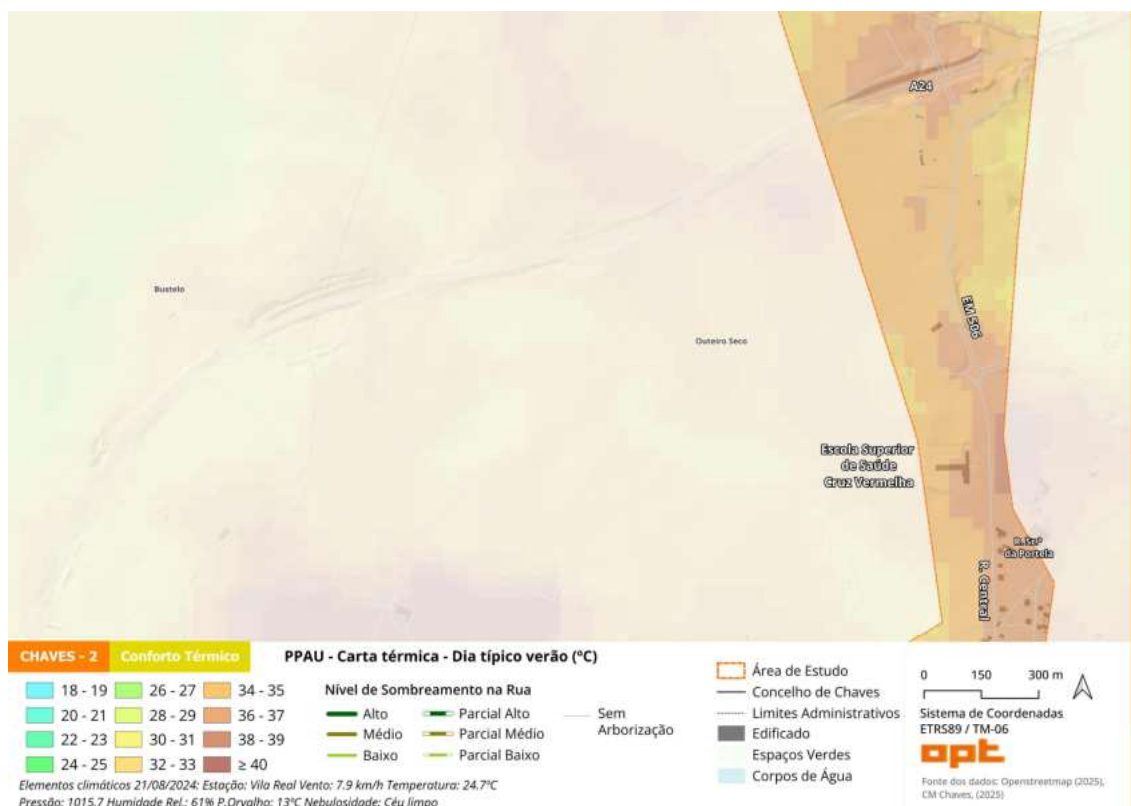
Fig. 131 Temperatura à superfície do solo a 21/08/2024 (02 - Escola Superior de Saúde)

No segundo setor, também se verifica a presença de temperaturas elevadas devido à presença de arruamentos largos em asfalto e da continuidade de edificado industrial. Os valores mais elevados, iguais ou superiores a 36°C coincidem com o nó da autoestrada e a envolvente à EM506. A ausência de ruas arborizadas e por consequência a inexistência de sombreamento, o que faz com que este setor não seja convidativo à circulação pedonal nos dias de maior calor.

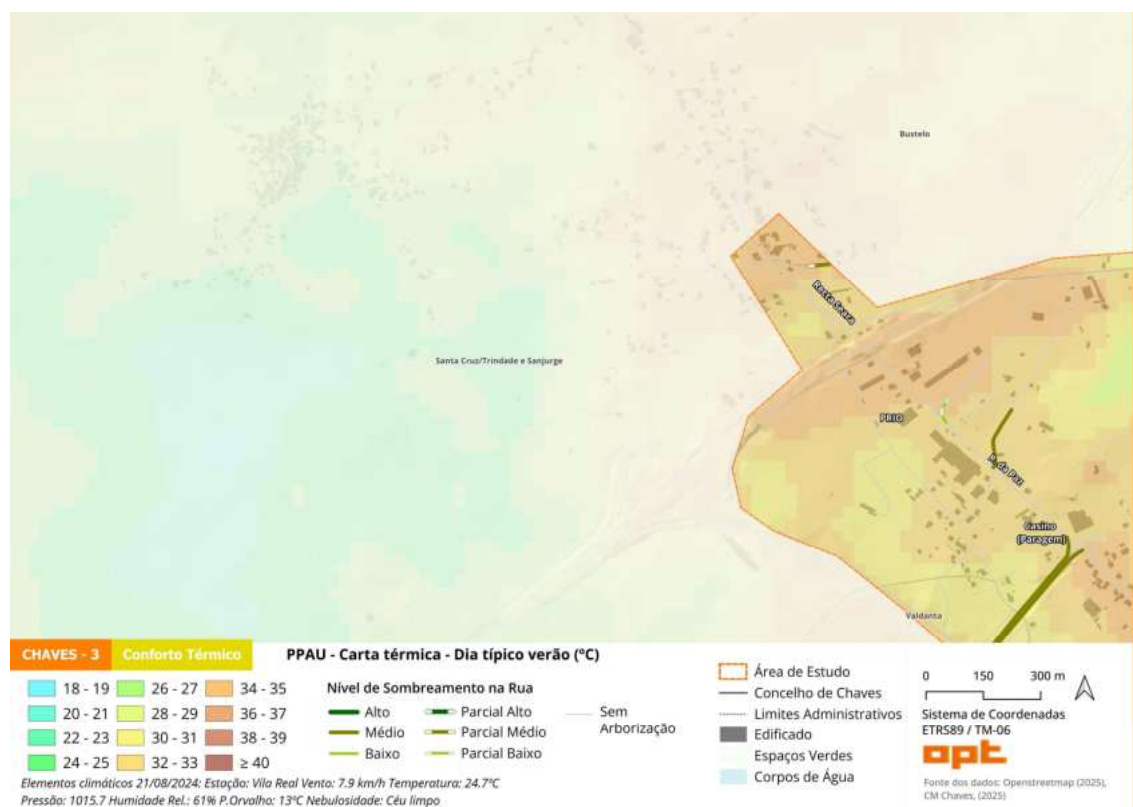
Fig. 132 Temperatura à superfície do solo a 21/08/2024 (03 - Seara)

O terceiro setor, apresenta valores um pouco mais toleráveis relativos à temperatura à superfície comparativamente com os setores anteriores. No entanto, ainda se trata de temperaturas muito elevadas para uma estadia confortável na rua, o que será intolerável para andar a pé. A presença de árvores, com um nível de sombreamento médio, ao longo

das ruas, ajuda a amenizar um pouco as temperaturas, como é visível na rua que faz a ligação ao casino, onde os valores já estão entre os 30°C e os 33°C.

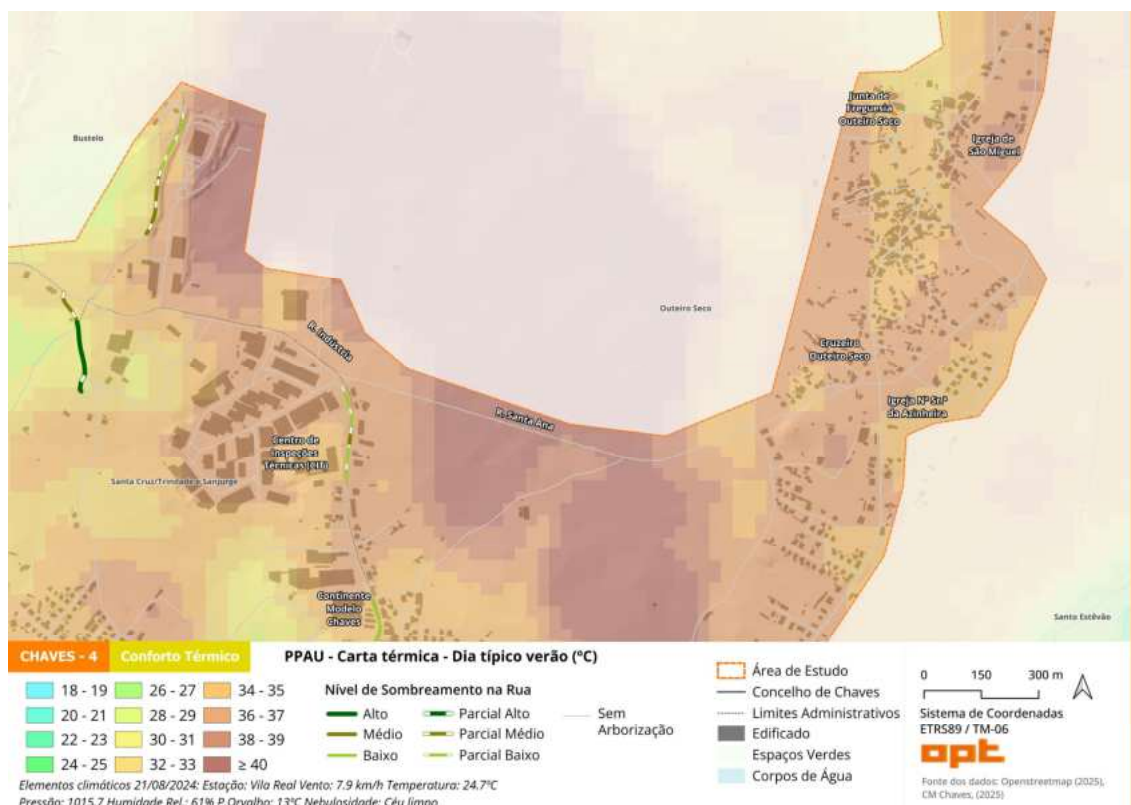
Fig. 133 Temperatura à superfície do solo a 21/08/2024 (04 - Outeiro Seco e Cocanha)

A zona de Outeiro Seco apresenta valores muito elevados de temperatura, em especial na secção central dados os reduzidos índices de vegetação, propiciando um ambiente árido. A inexistência de árvores em grande parte da rede viária minimiza a capacidade de mitigação do calor e intensifica o desconforto térmico nesta área. A zona da Rua da Santa Ana e a envolvente do Centro de Inspeções transpõe aquilo que pode ser considerado ilha de calor urbano. Em contrapartida, o lado Oeste deste setor já apresenta uma amenização da temperatura devido à presença de superfície florestal que ajudam no arrefecimento. A rua das Portelas marca bem esta diferenciação, pois do lado Este as temperaturas registadas estão próximo dos 40°C o que se justifica pela presença de estabelecimentos industriais. Já o lado Oeste da rua, apresenta uma amenização das temperaturas, reduzindo para valores que rondam os 30°C, que se justifica pela presença de árvores que proporcionam um sombreamento de parcial baixo a médio de um lado da rua.

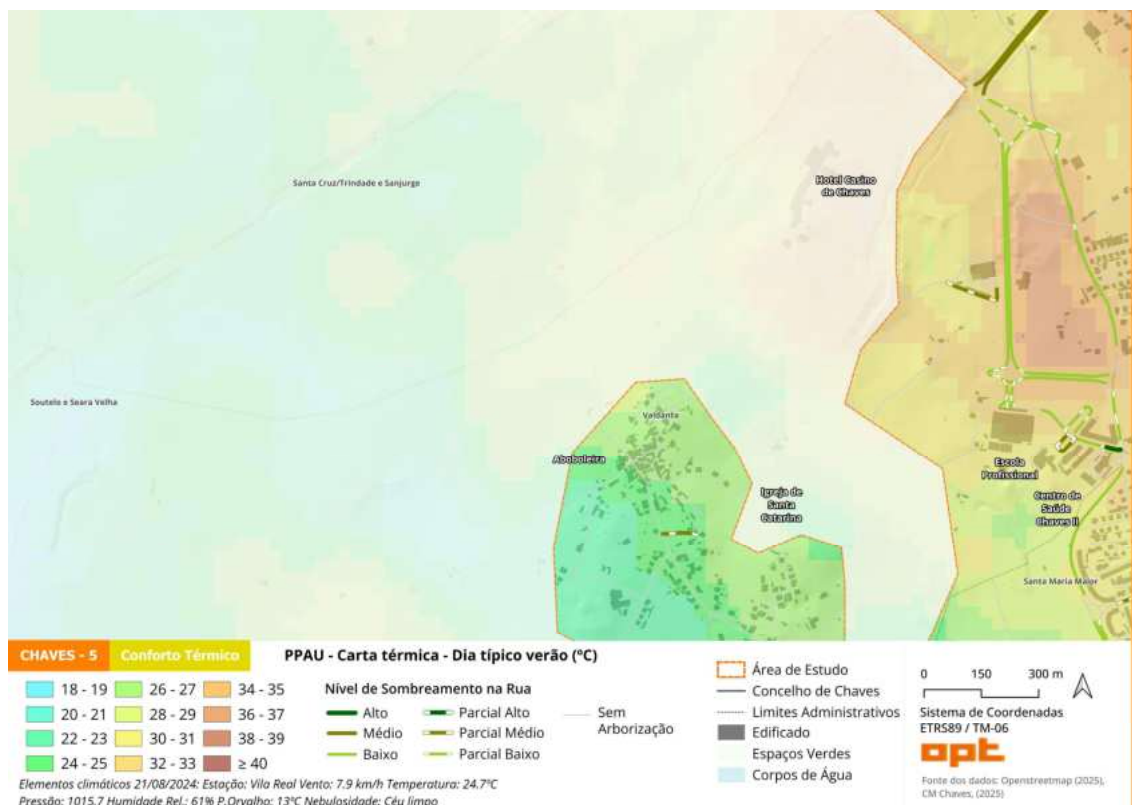
Fig. 134 Temperatura à superfície do solo a 21/08/2024 (05 - Abobeira e Centro de Saúde II)

O quinto setor já apresenta valores de temperatura bastante mais reduzidos e confortáveis para a população residente, principalmente na Aboboleira. Estes valores de temperatura a rondar os 24°C já são convidativos à circulação pedonal. Nas proximidades da Escola Profissional, a presença de arborização, embora com um nível de cobertura baixo por se tratar de árvores jovens já contribui para a amenização das temperaturas à superfície. O mesmo se verifica na envolvente ao Centro de Saúde II.

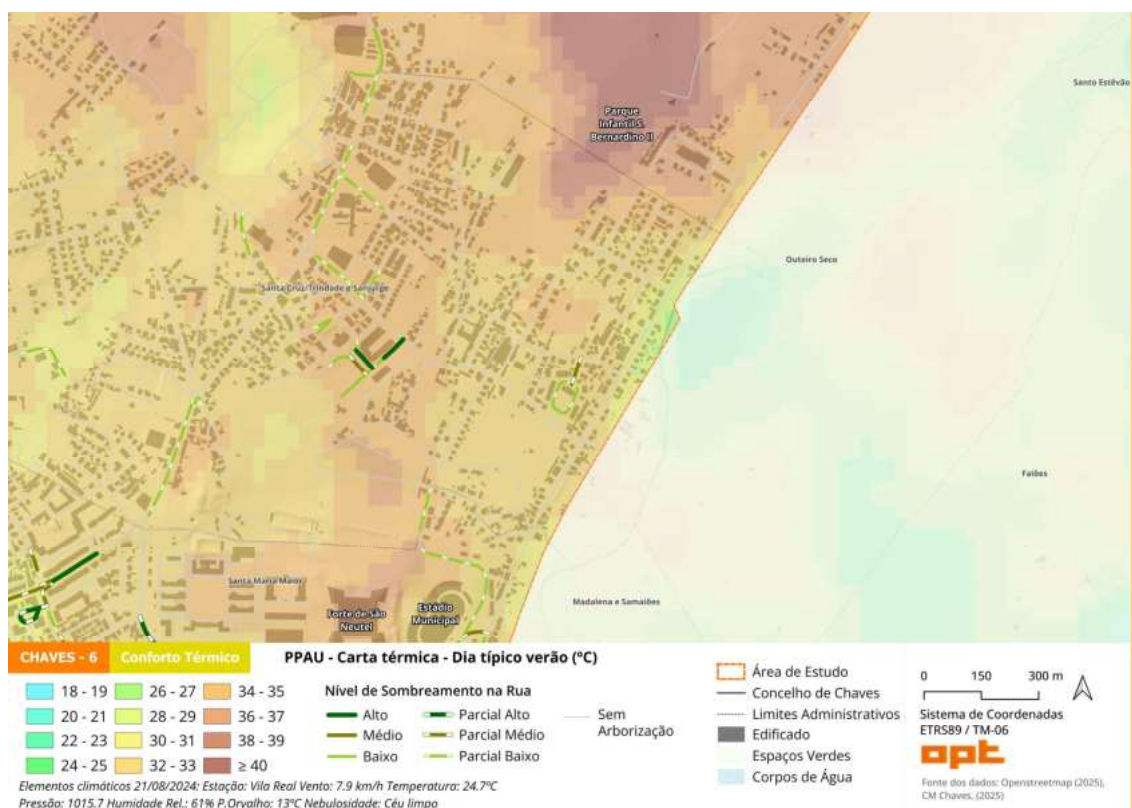
Fig. 135 Temperatura à superfície do solo a 21/08/2024 (06 - Santa Cruz)

No sexto setor, correspondente à zona de Santa Cruz, observa-se uma maior densificação do edificado, o que normalmente levaria a temperaturas superficiais mais elevadas. No entanto, a presença de árvores ao longo das ruas, mesmo proporcionando um sombreamento baixo, contribui para reduzir a temperatura sentida à superfície em comparação com as zonas industriais.

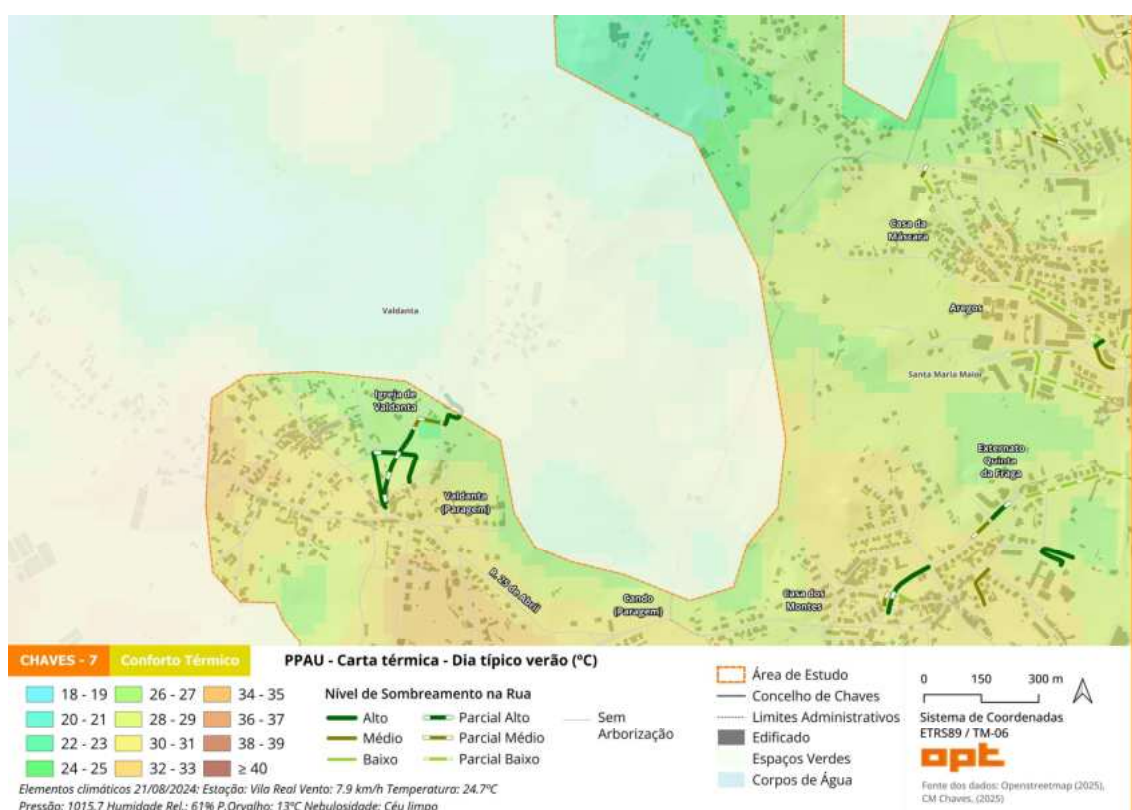
Fig. 136 Temperatura à superfície do solo a 21/08/2024 (07 - Aregos e Valdanta)

A envolvente à Igreja de Valdanta é um bom exemplo do efeito da presença de massa arbórea que possui um sombreamento parcialmente elevado a elevado, e que contribui para a redução das temperaturas registadas à superfície. No restante território desta área de estudo é visível o efeito da edificação no aumento gradual das temperaturas à superfície.

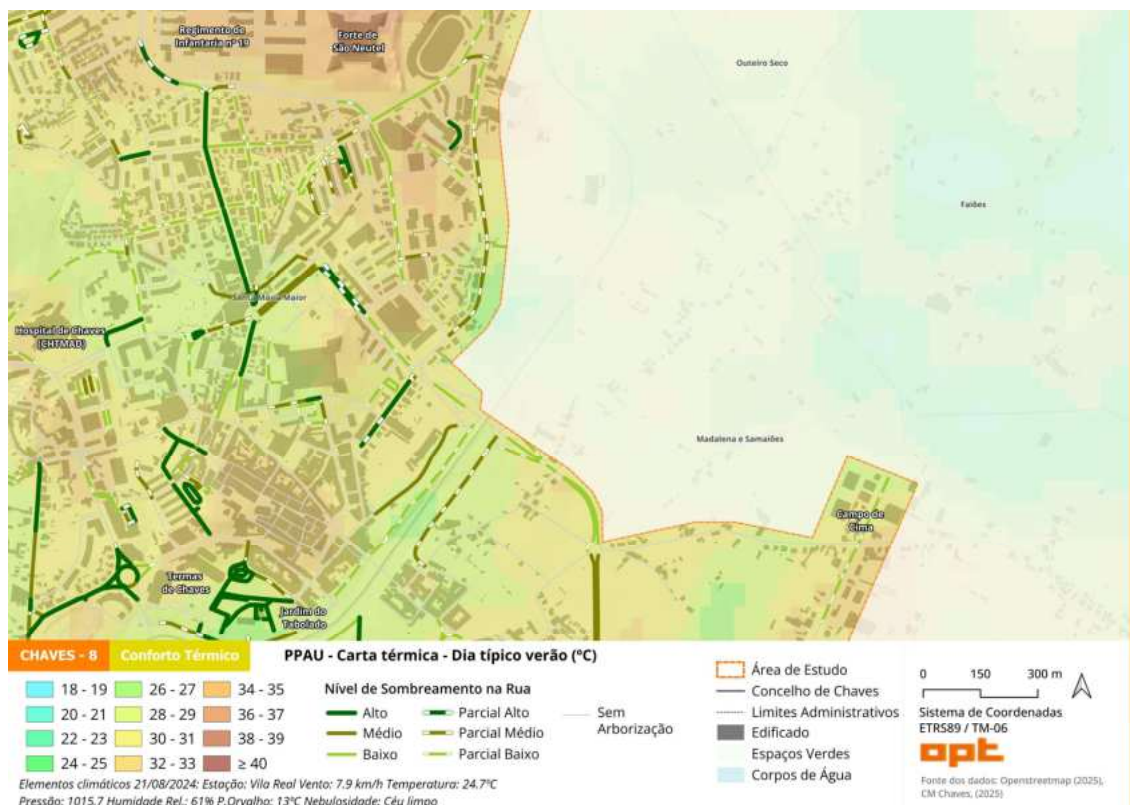
Fig. 137 Temperatura à superfície do solo a 21/08/2024 (08 - Centro Urbano de Chaves)

O setor oito, correspondente ao centro de Chaves, apresenta temperaturas à superfície a rondar os 28°C, o que comparativamente com a restante área de estudo e o facto de se tratar de uma zona muito edificada da cidade até são valores melhores do que o que seria esperado. Naturalmente, esta amenização das temperaturas resulta de um maior nível de arborização das ruas neste setor, denotando-se também o impacto do Rio Tâmega na redução das temperaturas na sua envolvente direta.

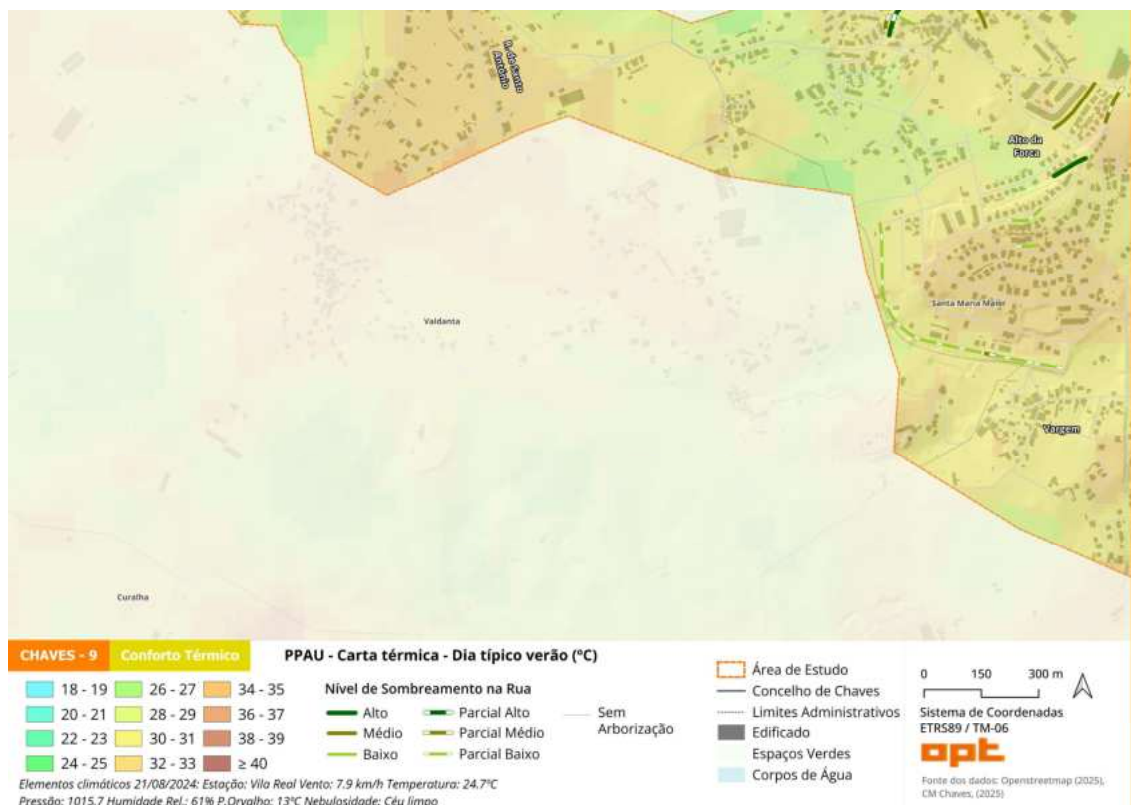
Fig. 138 Temperatura à superfície do solo a 21/08/2024 (09 - Alto da Força e Várzea)

O setor nove regista valores de superfície próximos dos 29°C, sendo claramente identificáveis os focos de maior concentração de edificação. Importa referir que este setor da área de estudo caracteriza-se por níveis incipientes de arborização da rede viária, o que naturalmente contribui para o agravamento das temperaturas.

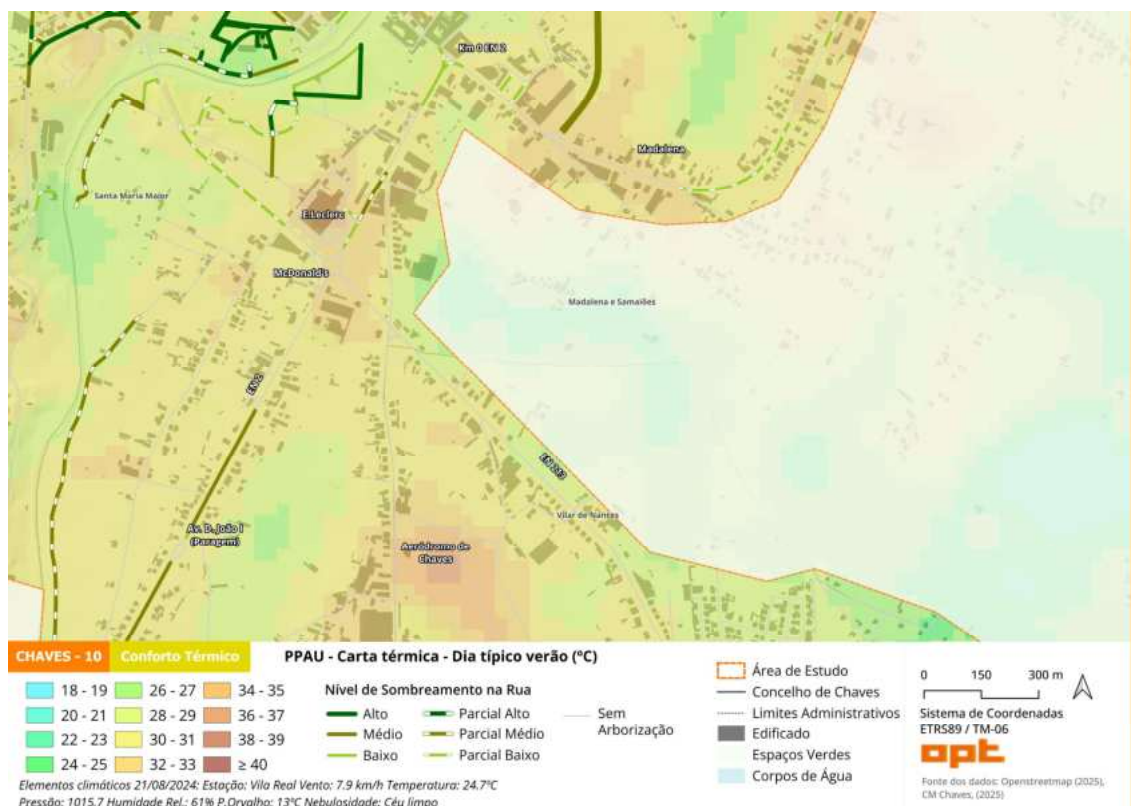
Fig. 139 Temperatura à superfície do solo a 21/08/2024 (10 - Madalena e avenida D. João I)

O setor dez (Madalena e Avenida D. João II) apresenta duas realidades distintas. Se por um lado é possível identificar o impacto positivo provocado pelo Rio Tâmega e pelo Jardim do Tabolado, por outro torna-se evidente o aumento da temperatura causado pelas grandes edificações e manchas impermeabilizadas, como é o caso do supermercado E.Leclerc e do aeródromo municipal.

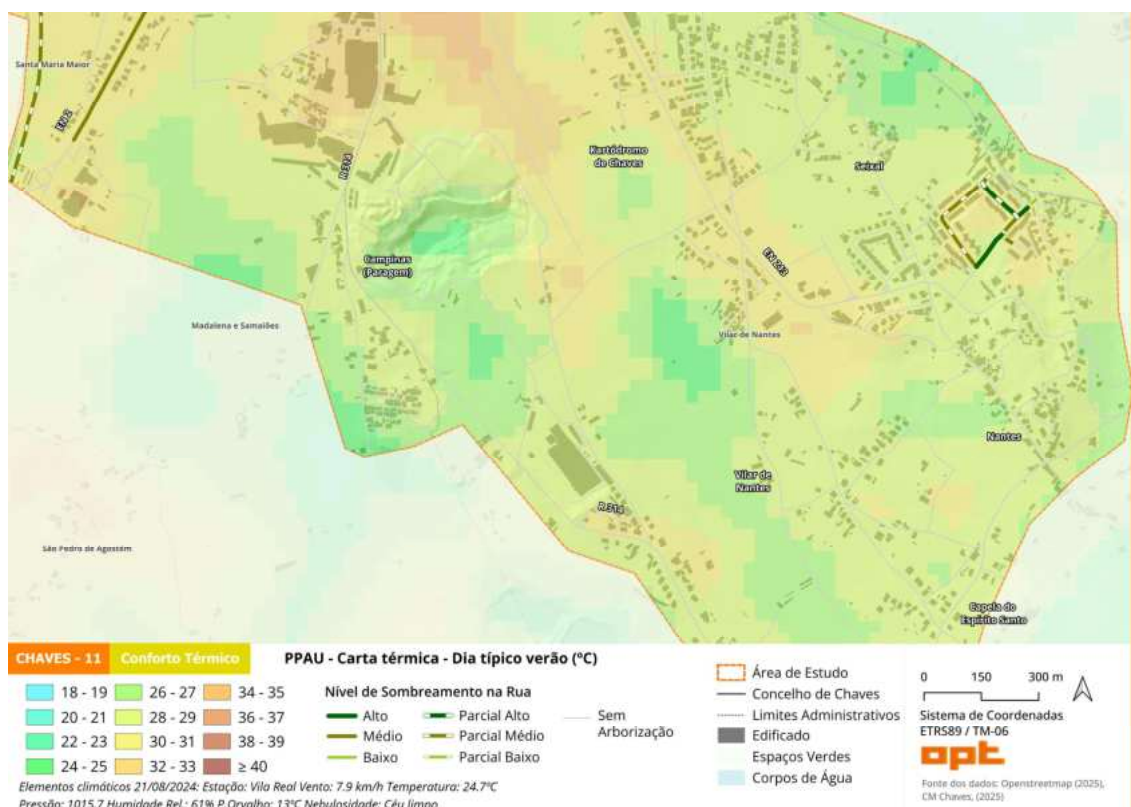
Fig. 140 Temperatura à superfície do solo a 21/08/2024 (11 - Nantes e Seixal)

No limite norte do setor onze é visível o impacto da pista do aeródromo no aumento das temperaturas do solo na sua envolvente direta, contrastando com a mancha naturalizada em grande parte dos espaços intersticiais à edificação, contribuindo para a redução das temperaturas médias. De destacar também a urbanização da Transalar, onde apesar das temperaturas mais elevadas comparativamente à sua envolvente direta, beneficia da presença abundante de arborização ao longo dos arruamentos.

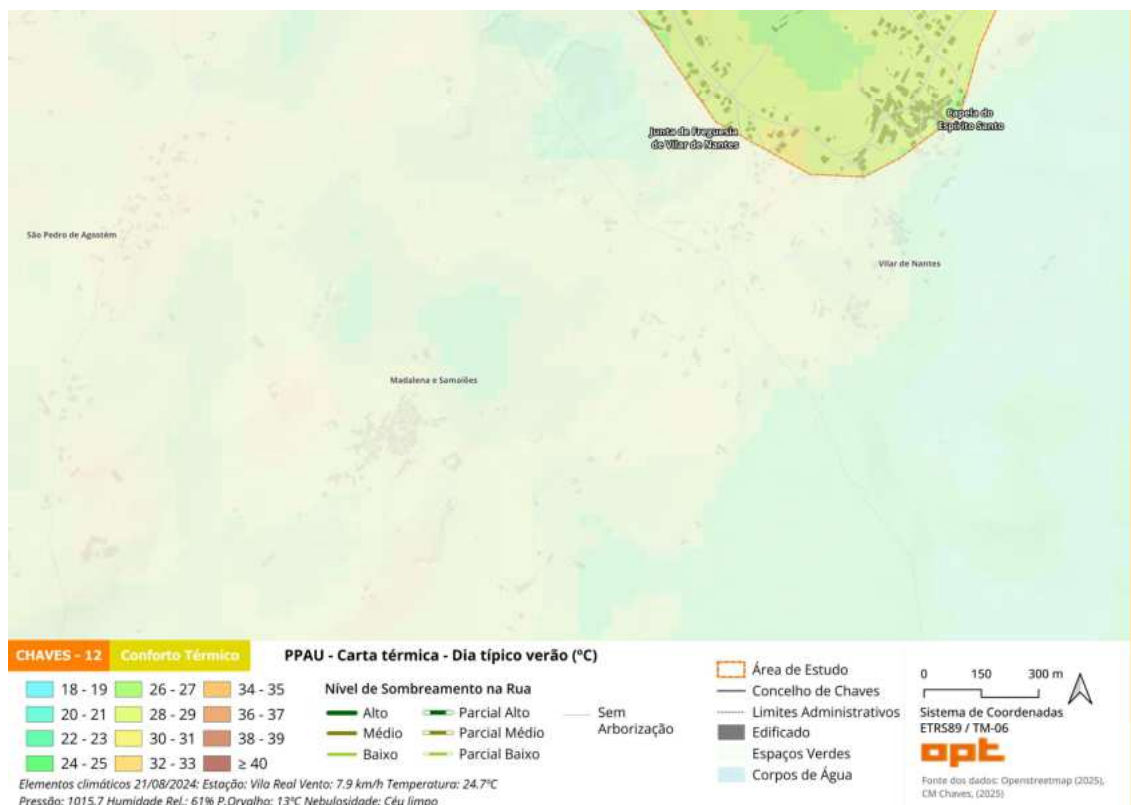
Fig. 141 Temperatura à superfície do solo a 21/08/2024 (12 - Vilar de Nantes)

O setor doze caracteriza-se por temperaturas médias relativamente reduzidas, face à tendência da área de estudo, dada a menor densidade do edificado e a sua localização no limite da área edificada.
