# PLANO DE PROMOÇÃO DA ACESSIBILIDADE UNIVERSAL NOS ESPAÇOS PÚBLICOS DE CHAVES E VIDAGO

RELATÓRIO DE CARACTERIZAÇÃO E DIAGNÓSTICO

**20260113\_PRJ\_0353\_MunChaves\_PPAU\_Diagnostico**

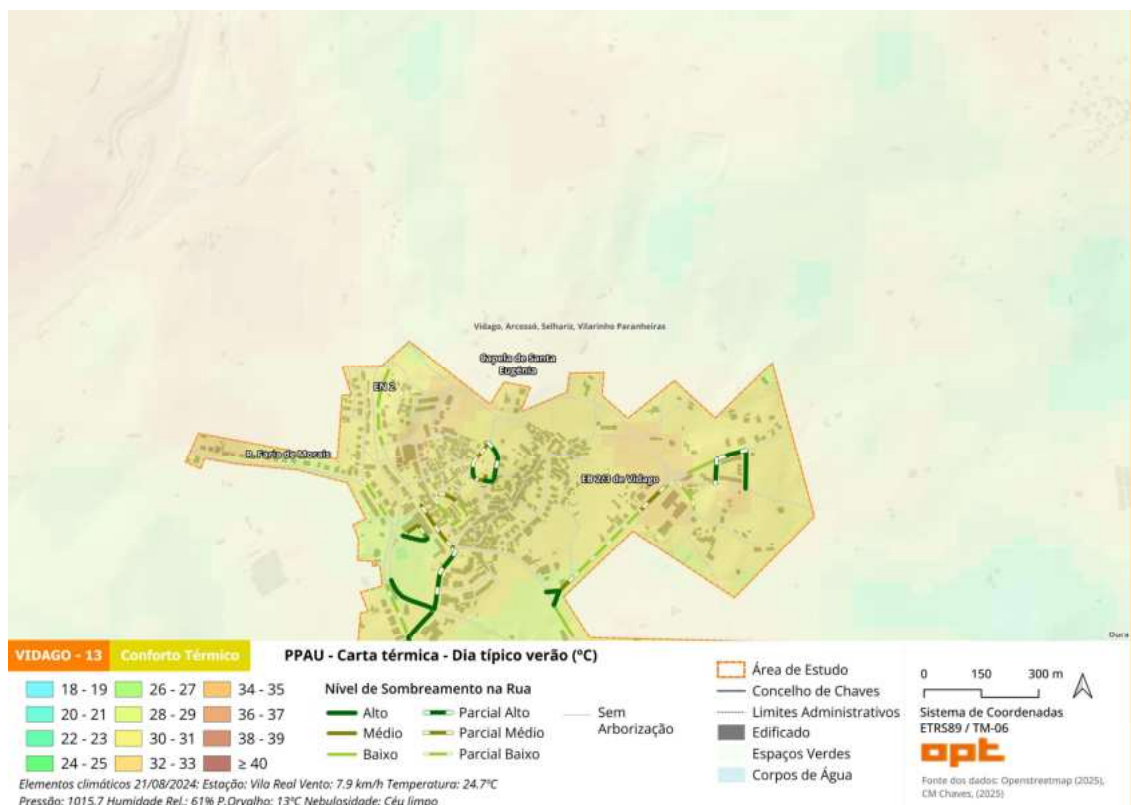
Fig. 142 Temperatura à superfície do solo a 21/08/2024 (13 - Centro de Vidago)

Na metade norte de Vidago (setor 13) os valores da temperatura à superfície são relativamente uniformes, rondando os 28°C. Contudo, verifica-se que próximo das ruas que se encontram arborizadas, principalmente as que apresentam um nível de sombreamento mais elevado, os valores de temperatura são mais amenos do que junto da edificação mais consolidada. Na metade sul de Vidago, a existência não só de menores níveis de urbanização, mas também de maiores índices de urbanização, propicia uma redução generalizada nos níveis de temperatura do solo.

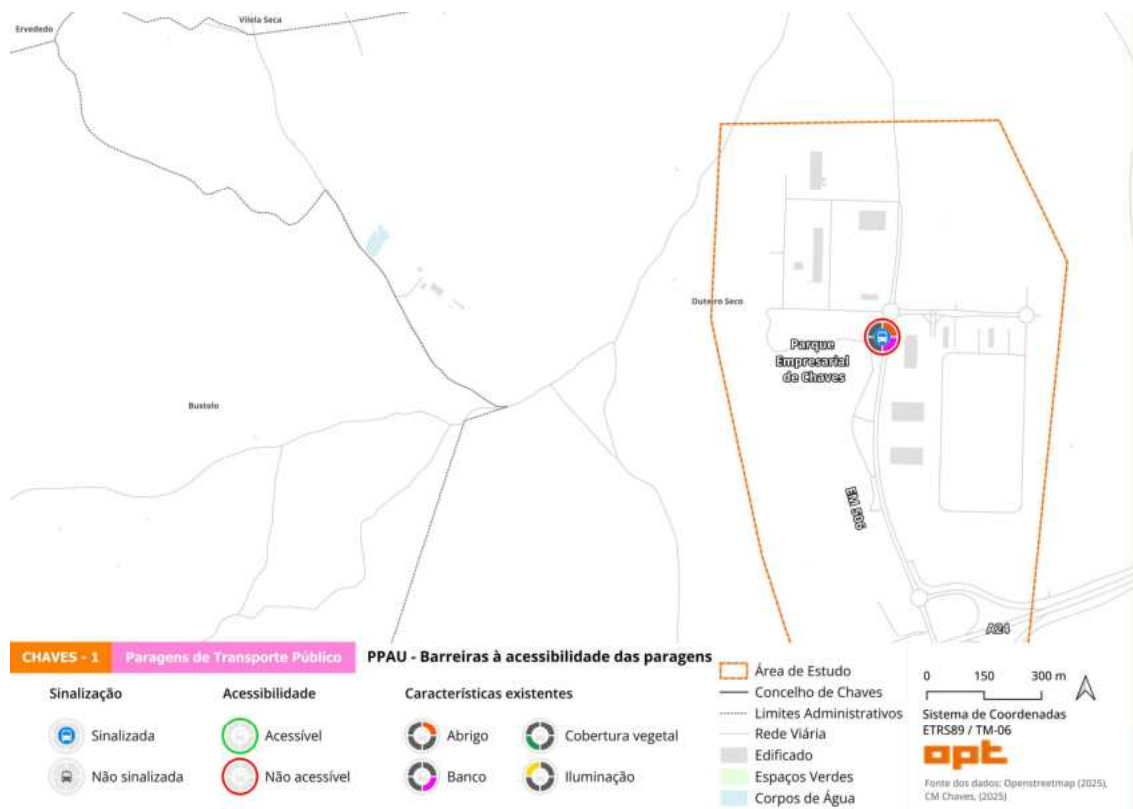
Fig. 147 Paragens de Transporte Público (01 – Parque Empresarial de Chaves de Chaves)

Nos dois primeiros setores, Parque Empresarial de Chaves e Escola Superior de Saúde, respetivamente, identificou-se a presença de três paragens de transporte público. No primeiro setor a paragem existente foi considerada inacessível por se encontrar desconectada da infraestrutura pedonal existente. Já no setor número dois, são encontradas duas paragens na infraestrutura pedonal, com boas condições de acessibilidade à mesma, sendo que apenas uma delas (em direção ao centro de Chaves) apresenta abrigo e banco.

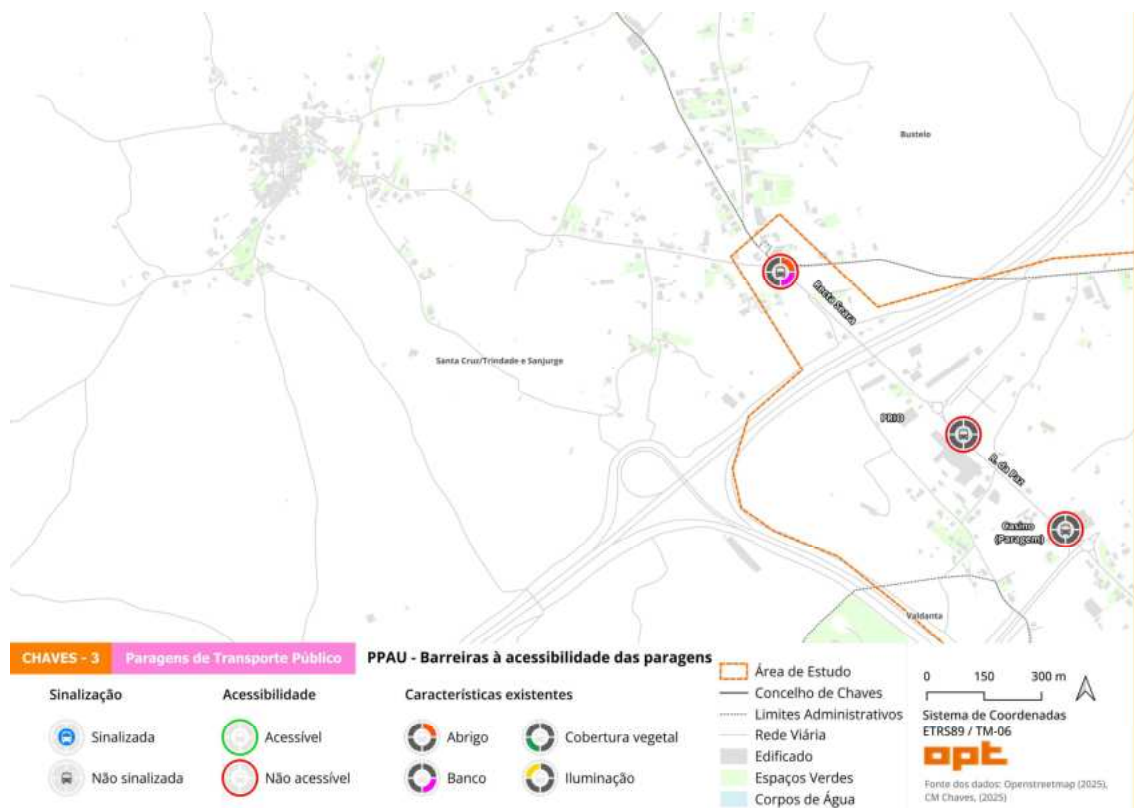
Fig. 149 Paragens de Transporte Público (03 - Seara)

No setor três (Seara) duas das paragens localizadas na Reta da Seara não apresentam qualquer tipo de identificação. A restante paragem, localizada a norte da A24, apesar de não devidamente sinalizada e de apresentar lacunas na acessibilidade física, disponibiliza abrigo e banco.

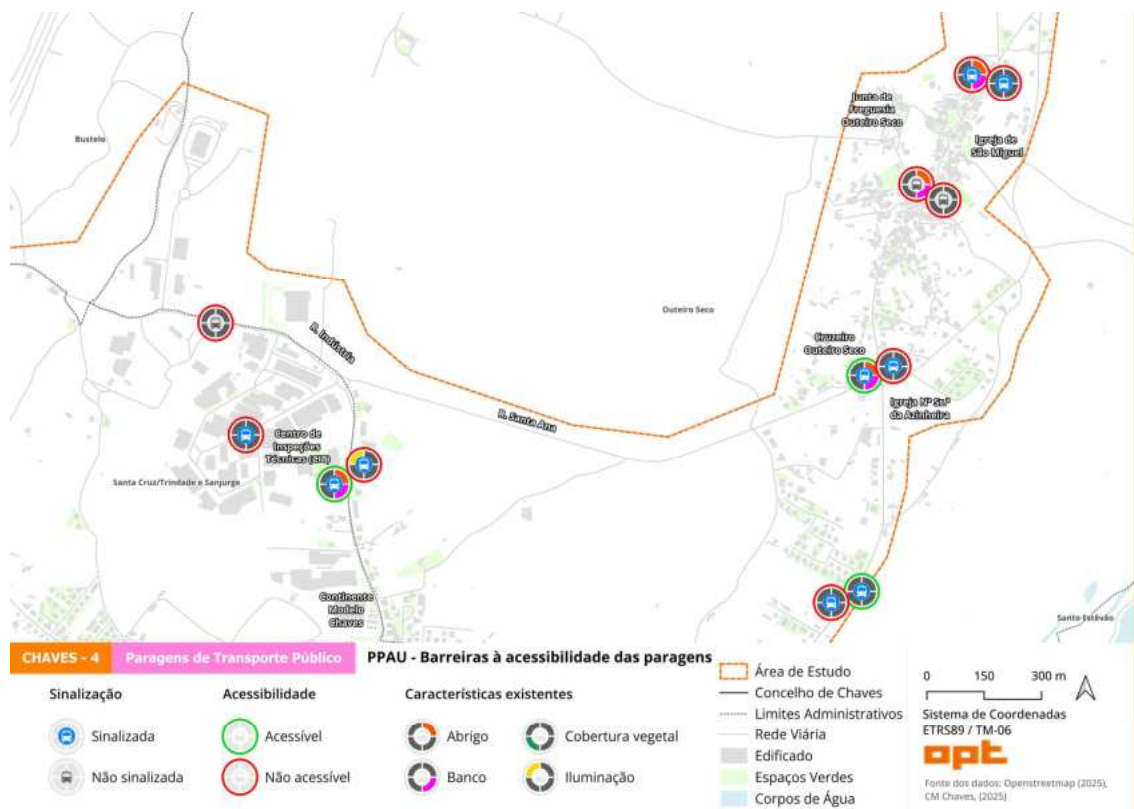
Fig. 150 Paragens de Transporte Público (04 - Outeiro Seco e Cocanha)

No setor quatro (Outeiro Seco e Cocanha) a tendência aponta para que as paragens, embora sinalizadas (apenas três de um total de doze não cumprem este requisito) não garantam as condições de acessibilidade a todos os utilizadores (apenas três garantem a acessibilidade). A presença de abrigos, bancos e iluminação é a exceção à tendência identificada. Por outro lado, a cobertura vegetal encontra-se ausente de todas as paragens.

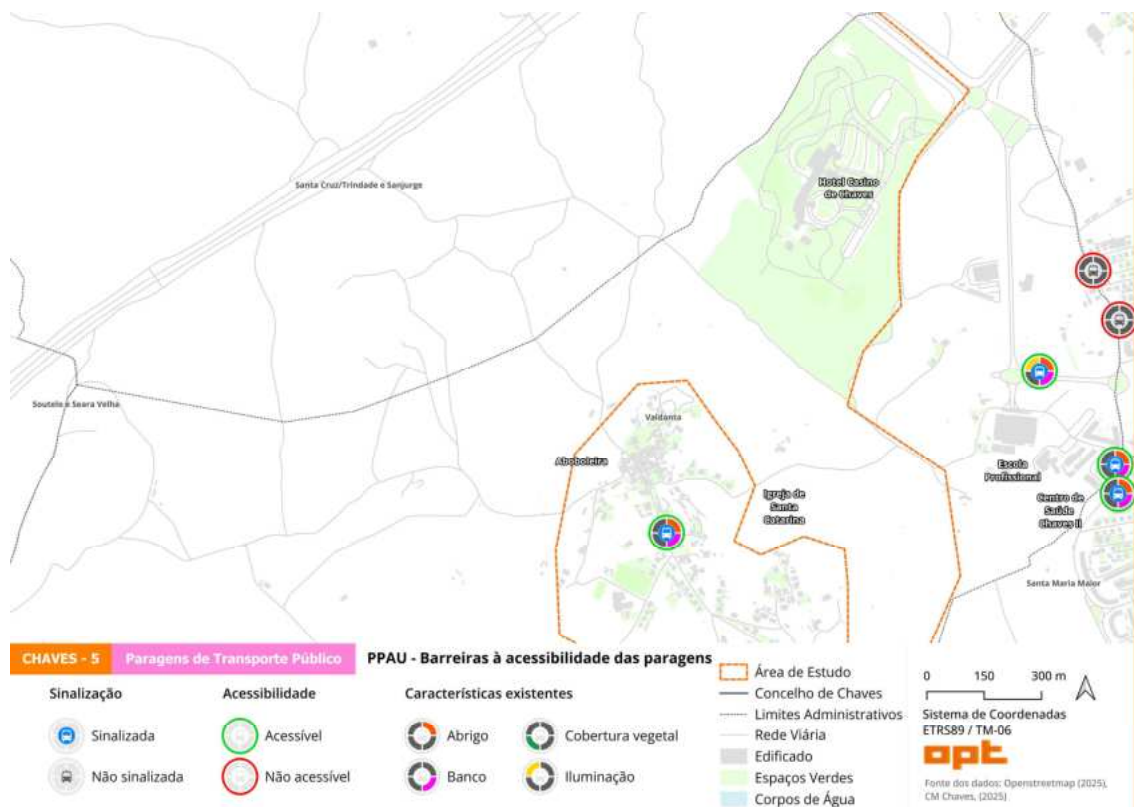
Fig. 151 Paragens de Transporte Público (05 - Abobeleira e Centro de Saúde II)

No quinto setor identificou-se a presença de seis paragens, sendo que quatro delas foram consideradas acessíveis, existindo apenas duas, na rua Fonte do Leite, onde não foram encontradas quaisquer características existentes para identificação de paragem ou que garantam conforto de quem espera pelo transporte. Por outro lado, na Abobeleira e junto ao Centro de Saúde de Chaves foram encontradas paragens acessíveis e com a existência de abrigo, bem como um banco para repouso. Nas imediações do novo Centro Coordenador de Transportes de Chaves foi identificada uma paragem que reúne, com a exceção da arborização, todas as condições de espera. Importa referir que se trata de uma paragem inserida num arruamento que, embora arborizado, se caracteriza por árvores jovens. Tal significa que esta paragem, potencialmente, poderá reunir no futuro o pleno das características.

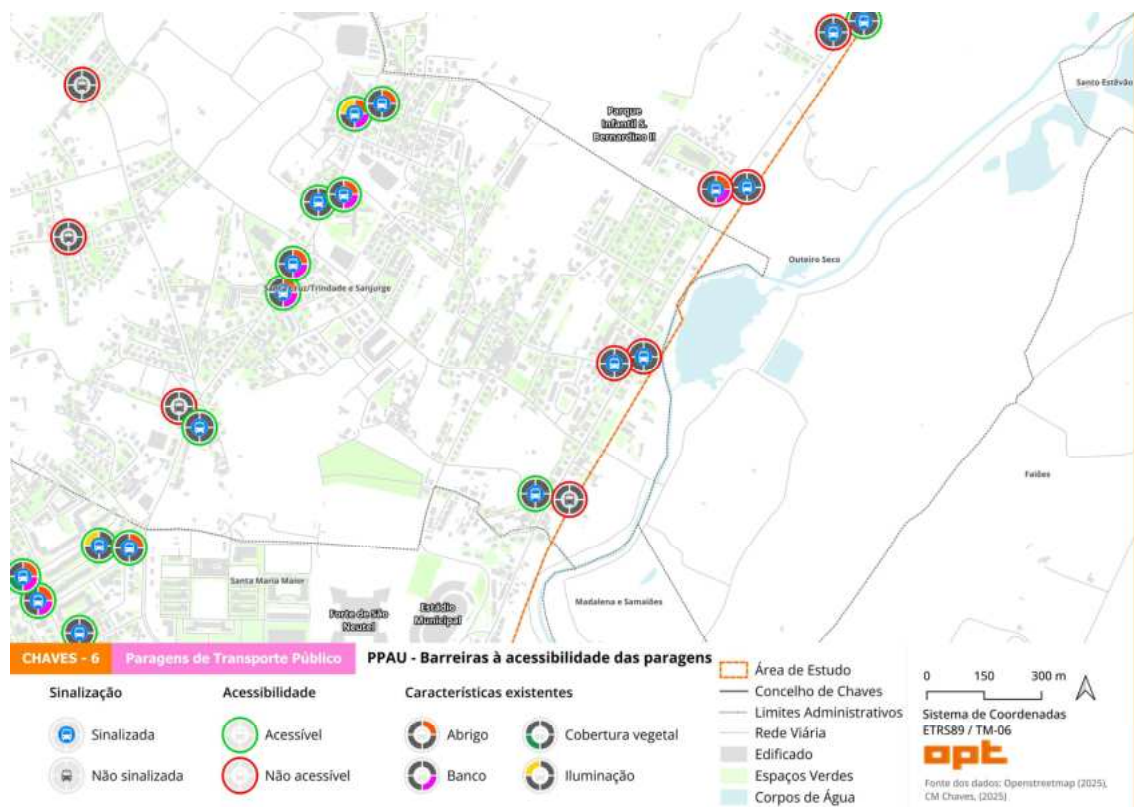
Fig. 152 Paragens de Transporte Público (06 - Santa Cruz)

À medida que é feita a aproximação ao núcleo urbano de Chaves, por via da densificação do tecido urbano e da rede de transporte público, identifica-se um número crescente de paragens. As paragens localizadas ao longo das avenidas Cocanha, Heróis de Chaves, Marechal Carmona e a envolvência à Praceta e Rua do Emigrante reúnem uma boa oferta de condições de conforto e segurança aos utilizadores de transporte público. Por outro lado, na proximidade da rua da Paz e Bairro dos Retornados existem paragens sem qualquer das características considerada nesta análise, bem como no eixo da avenida do Tâmega, ao longo dos vários polos habitacionais que se encontram perpendiculares a esta última via.

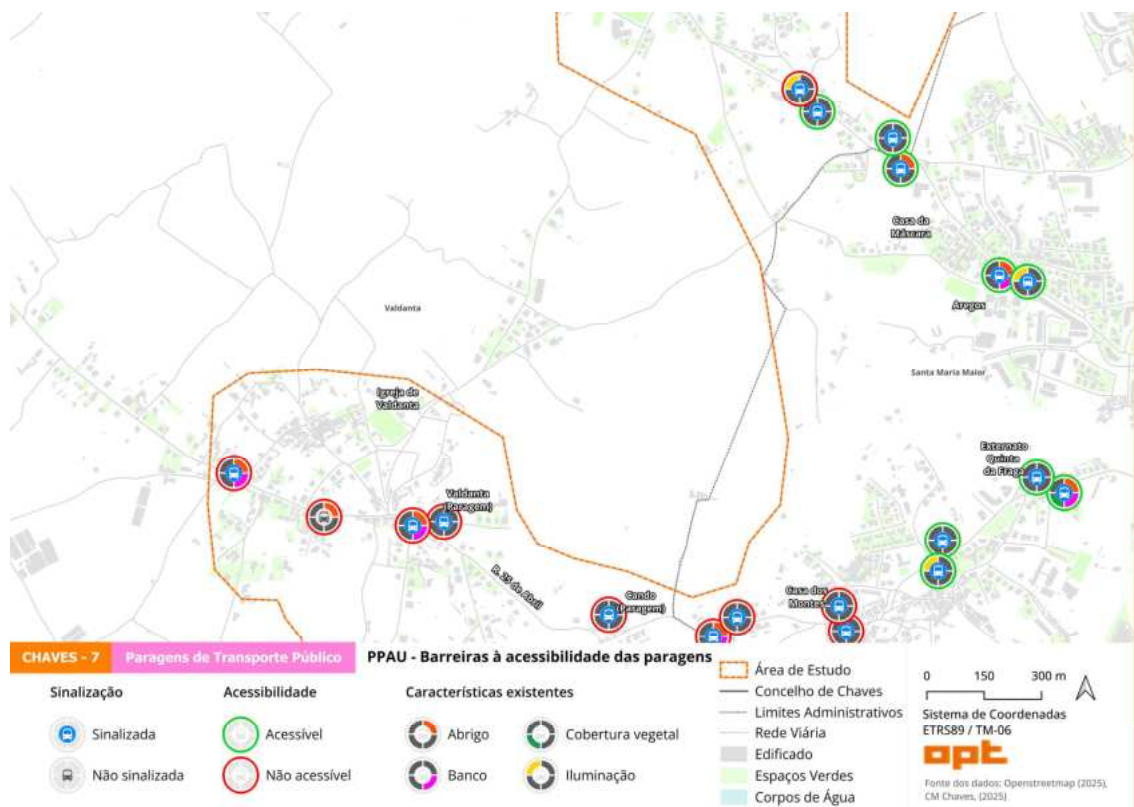
Fig. 153 Paragens de Transporte Público (07 - Argos e Valdanta)

No sétimo setor é vincada a diferença entre a área urbana, ainda pertencente ao centro urbano de Chaves, olhando à proximidade de Aregos e à zona da Quinta da Fraga, onde as paragens apresentam, na generalidade, boas condições de acessibilidade, sinalização e conforto, ainda que sejam várias as que não possuem abrigo. Por outro lado, analisando a rede viária que prossegue na direção da freguesia de Valdanta, denota-se a baixa acessibilidade física das paragens, ainda que praticamente todas (com a exceção de apenas uma) estejam identificadas com o sinal legal regulamentar (H20a), não oferecendo, porém, condições de conforto na espera pelo transporte público, sendo verificada a existência de abrigo, por exemplo, em apenas três locais.

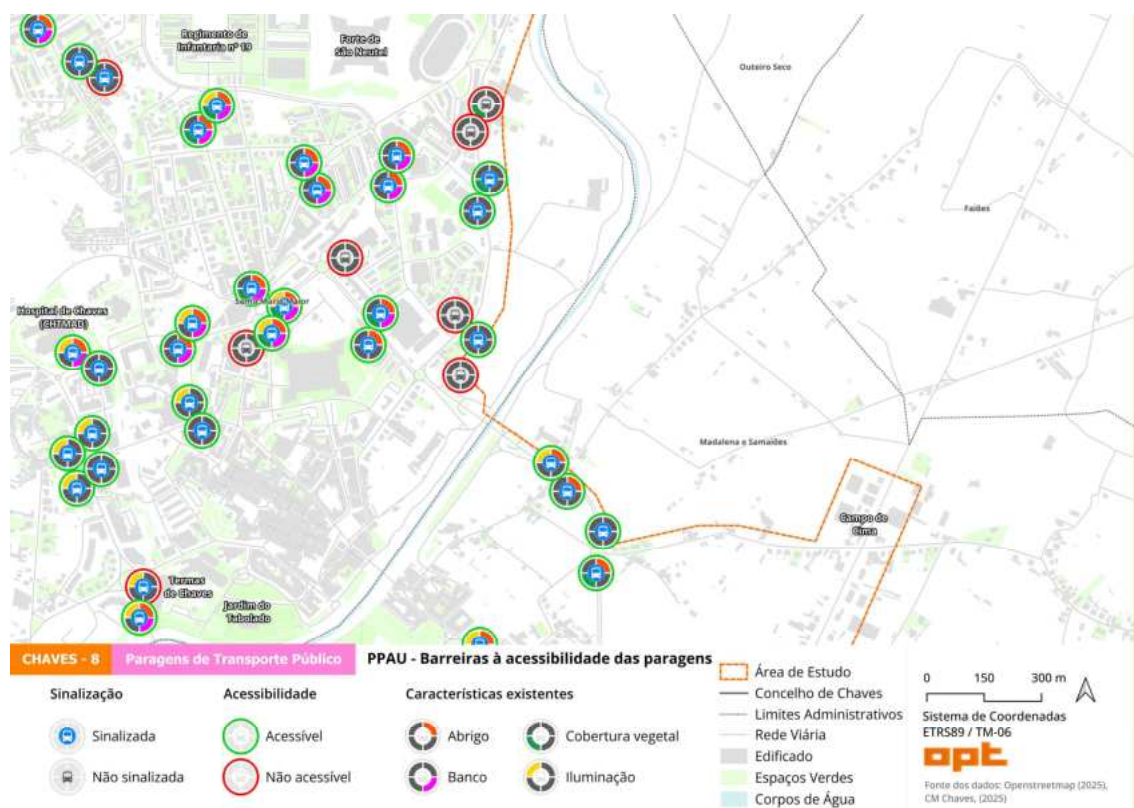
Fig. 154 Paragens de Transporte Público (08 - Centro Urbano de Chaves)

O setor oito engloba a centralidade de Chaves e, por consequência, a maior concentração de paragens na área de estudo. Este é também o local onde a infraestrutura de paragens apresenta a melhor qualidade. De um total de quarenta paragens, apenas oito não reúnem as condições adequadas de acessibilidade. A presença de abrigos é também uma situação recorrente neste setor. Três das paragens destacam-se das demais por cumprir os seis requisitos em estudo, estando duas localizadas em frente ao supermercado Continente Bom dia e a terceira na avenida Nuno Álvares, próxima à rotunda com o Memorial aos Heróis de Chaves.

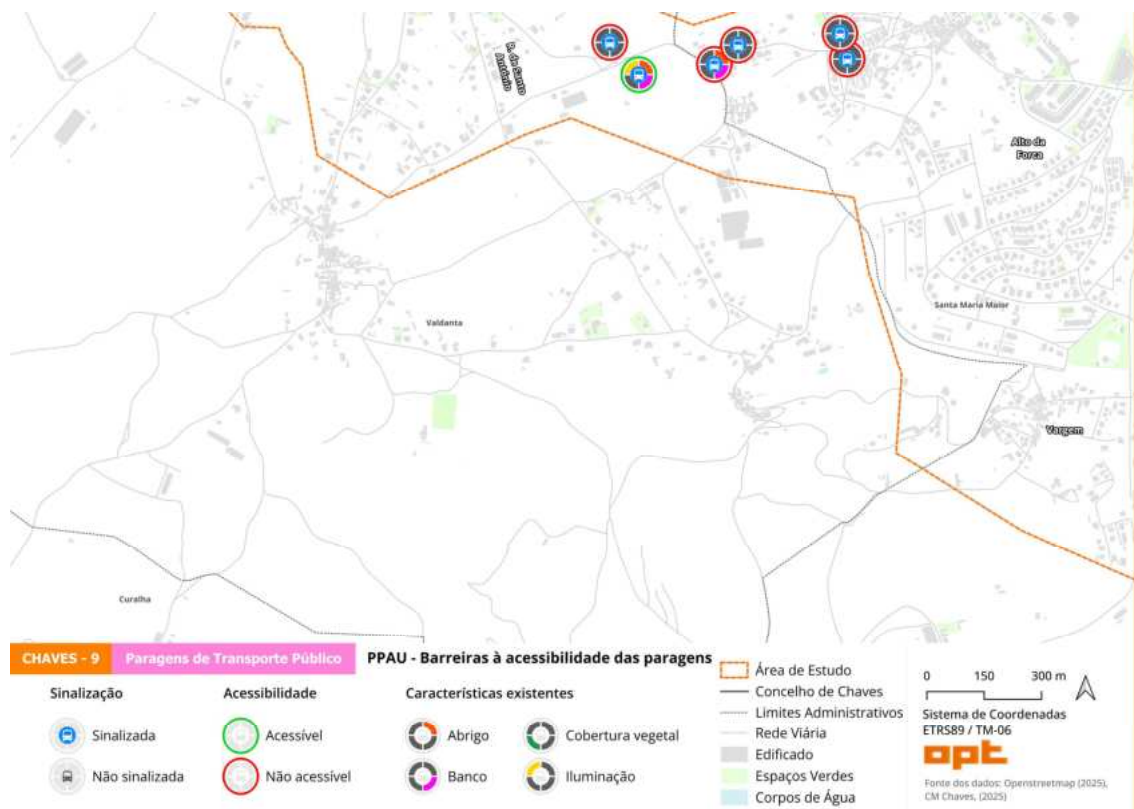
Fig. 155 Paragens de Transporte Público (09 - Alta da Força e Várzea)

No nono setor (Alta da Força e Várzea), das seis paragens existentes, ao longo das ruas 25 de Abril e Casas dos Montes, apenas uma apresenta condições de acessibilidade. A ausência de infraestrutura pedonal penaliza a acessibilidade física às paragens. Apenas uma, no entroncamento com a estrada do Cando, encontra-se à mesma cota da restante rede viária, facilitando a chegada, se necessário, de uma cadeira de rodas.

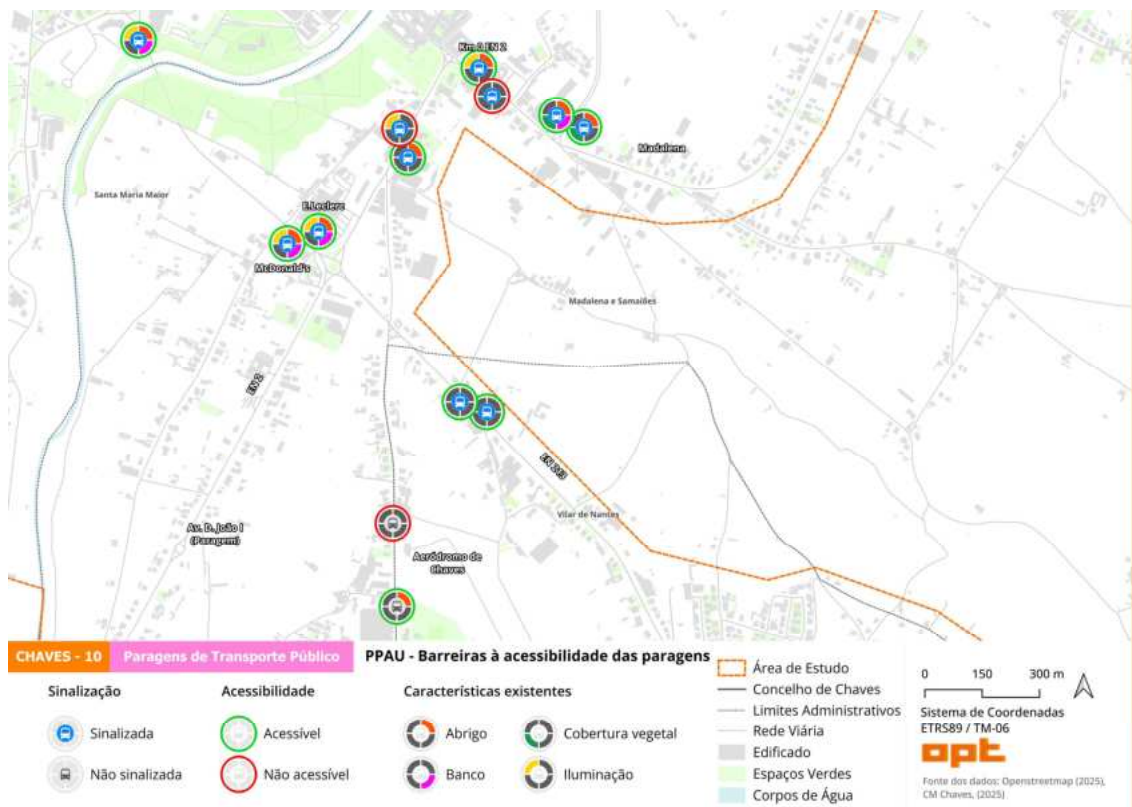
Fig. 156 Paragens de Transporte Público (10 – Madalena e avenida D. João I)

Já o décimo setor desenvolve-se ao redor da Estrada Nacional 2, identificando-se as melhores condições de espera nas paragens localizadas na metade norte, próxima ao centro urbano. As paragens localizadas na zona do hipermercado E.Leclerc e do McDonalds disponibilizam as melhores condições aos utilizadores, estando apenas ausente a cobertura vegetal. A paragem localizada à frente do aeródromo de Chaves caracteriza-se pela ausência de todos os elementos em análise. De referir também que uma paragem na EN103 e outra na EN2 se caracteriza pela ausência de acessibilidade física.

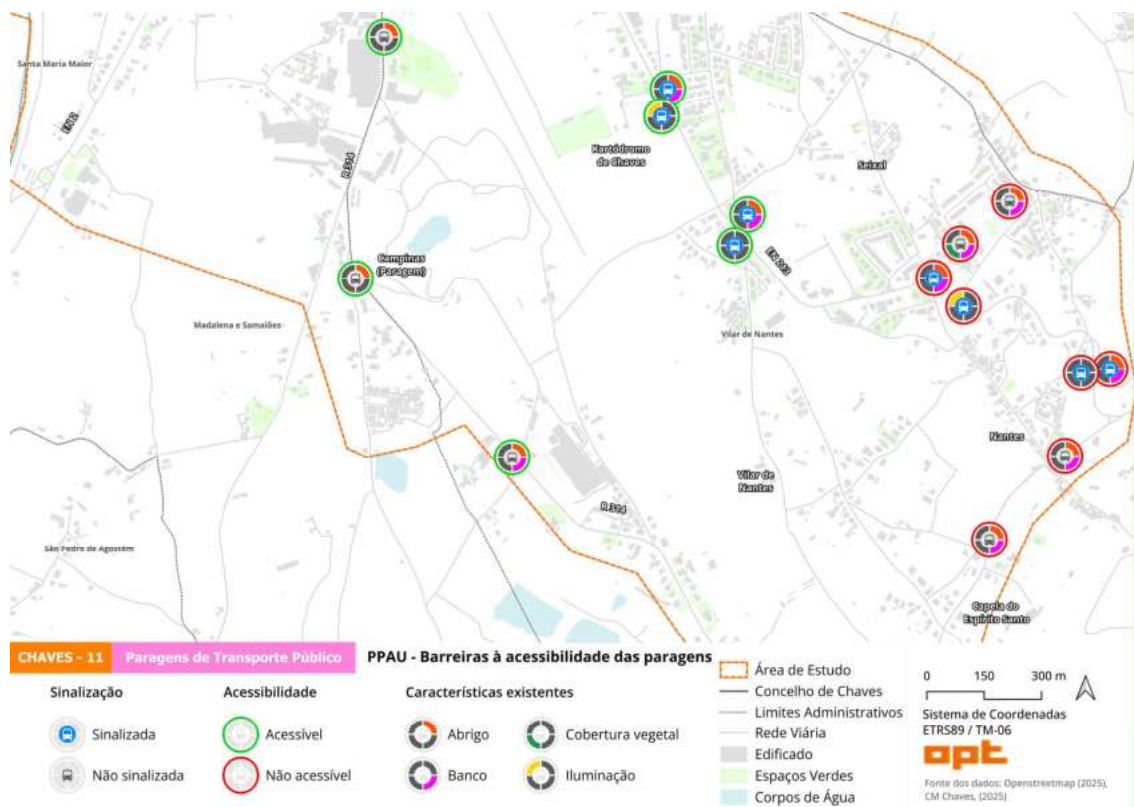
Fig. 157 Paragens de Transporte Público (11 - Nantes e Seixal)

No décimo primeiro setor (Nantes e Seixal) as paragens da metade oeste caracterizam-se por providenciar acesso, embora a sinalização legal se encontre por vezes ausente. Já na metade nascente a situação é distinta, pois embora o abrigo se encontre frequentemente presente a acessibilidade física é inexistente.

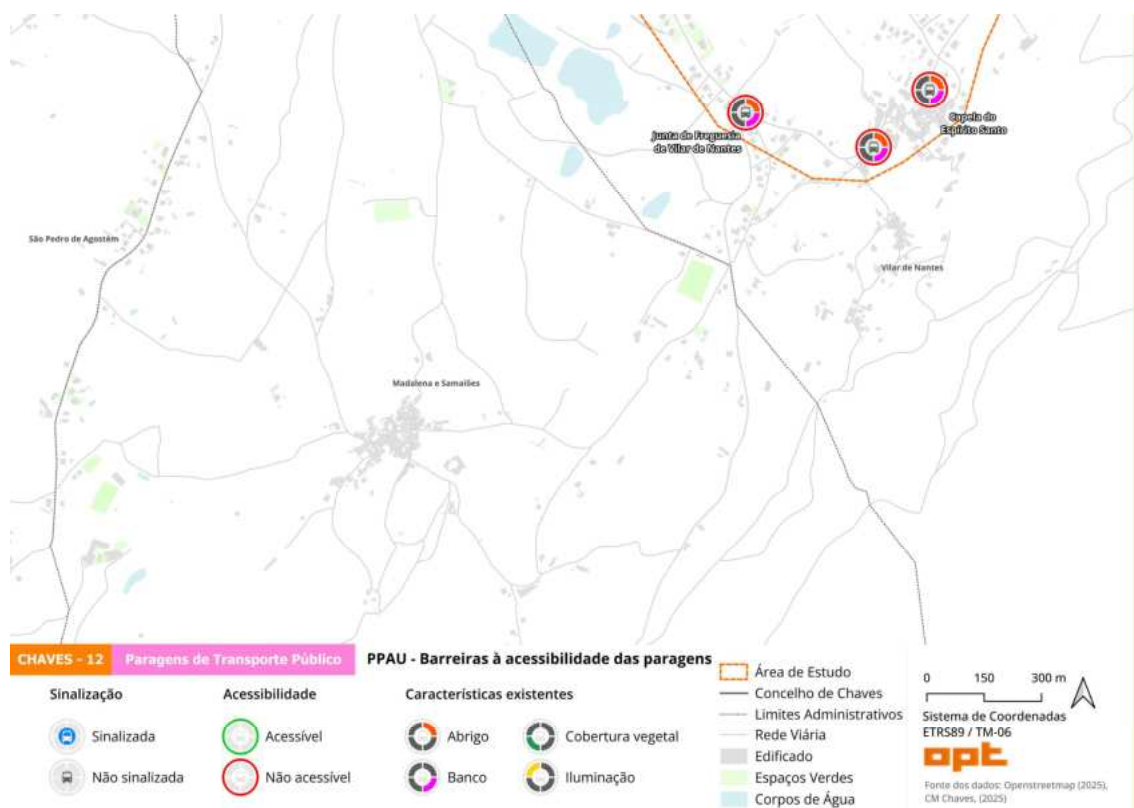
Fig. 158 Paragens de Transporte Público (12 - Vilar de Nantes)

No setor doze, em Vilar de Nantes, identificaram-se unicamente três paragens, todas caracterizadas pela ausência de sinalização, embora sejam disponibilizados abrigos e bancos. A existência de um degrau para garantir o acesso desde a plataforma de circulação pedonal, ao nível da faixa de rodagem, torna-as não acessíveis.

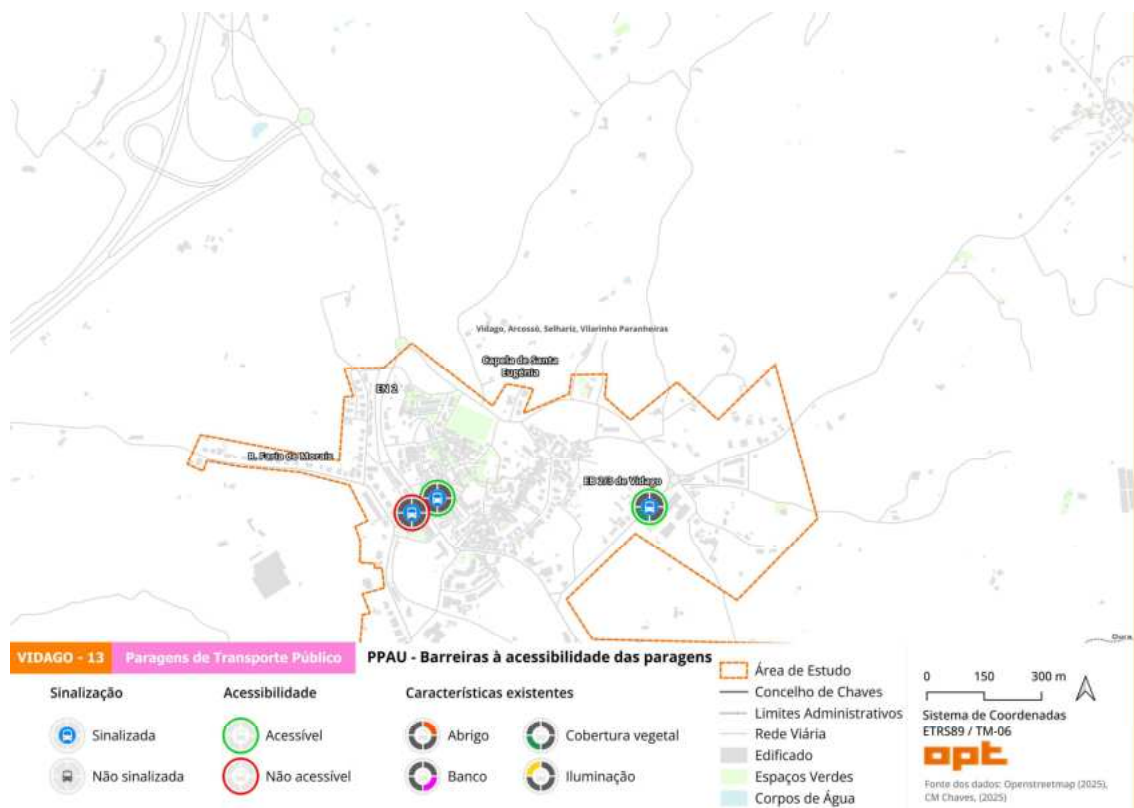
Fig. 159 Paragens de Transporte Público (13 - Centro de Vidago)

Olhando para os dois últimos setores, referentes à área de Vidago, apenas se encontram presentes três paragens de autocarro, todas elas no décimo terceiro setor. Duas destas paragens localizam-se na EN2, em frente à Farmácia de Vidago, estando apenas uma delas sinalizada e acessível, não existindo outras características presentes. A outra paragem está presente junto da EB 2/3 de Vidago, encontrando-se para além de sinalização e acessibilidade, cobertura vegetal arbórea.

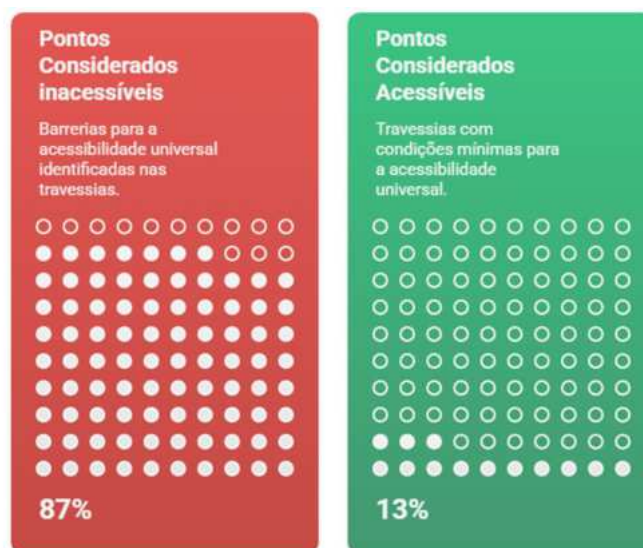
Fig. 161 Esquematização visual do número de passadeiras inacessíveis vs. acessíveis

Mesmo onde os passeios existem, outras limitações são significativas. Foram identificados 27 km de passeios subdimensionados e centenas de situações de piso degradado, declives excessivos, degraus e ruturas físicas. A análise às travessias pedonais, num total de 786, reforça este cenário de descontinuidade pois 87% das passadeiras analisadas apresentam algum tipo de barreira, restando apenas 13% que atendem aos requisitos mínimos de acessibilidade. Apenas um terço das passadeiras estão dotadas de piso podotátil, elemento fundamental para orientação e segurança de pessoas cegas ou com baixa visão. Os registos associados às passadeiras revelam outras situações críticas, destacando-se a ausência de rebaixamento (21%), ausência de marcação (60%), degradação da marcação (31%) e ausência de sinalização vertical (28%). Em nove locais a passadeira termina diretamente em estacionamento ou obstáculos físicos, potenciando situações de risco entre os peões e os veículos.

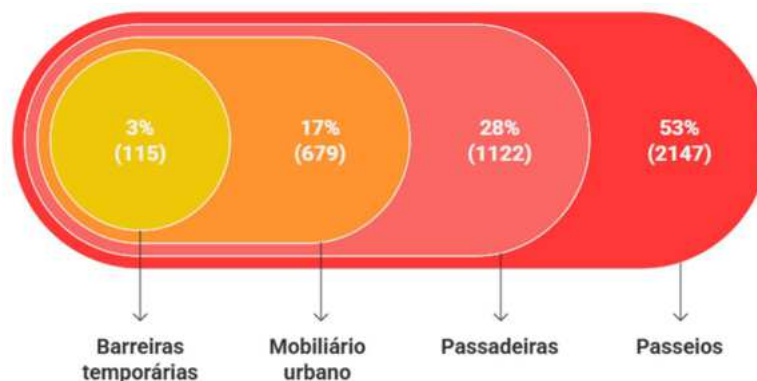
Fig. 162 Esquematização visual da representatividade das barreiras pontuais

Relativamente às barreiras pontuais foi identificado um total de 4 063 ocorrências, revelando uma geografia urbana densamente marcada por limitações. Mais da metade dessas barreiras (53%) está relacionada com os passeios, evidenciando que a inexistência ou inadequação desta infraestrutura é o principal fator de limitação da livre circulação pedonal. Destacam-se também as passadeiras (28%) e o mobiliário urbano mal posicionado ou redundante, que corresponde a 17% das situações. As barreiras temporárias, como estacionamento irregular sobre os passeios ou obstáculos comerciais, surgem com menor expressão numérica, cerca de 3%.

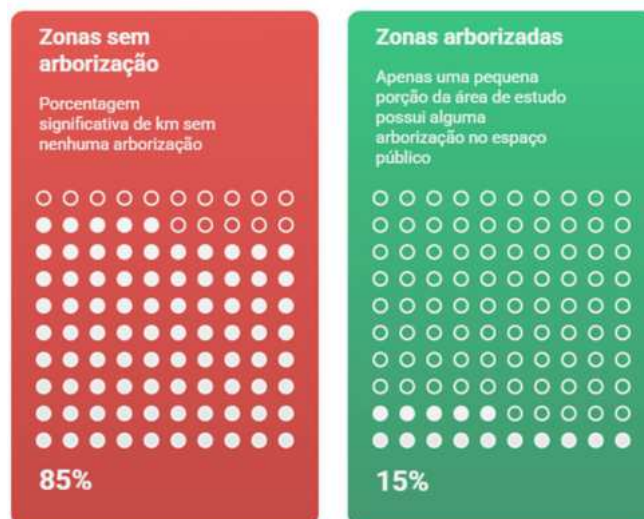
Fig. 163 Esquematização visual da extensão da arborização dos arruamentos

Para além dos obstáculos físicos, o conforto bioclimático demonstra outra dimensão relevante da experiência de utilização do espaço público. A maioria dos percursos pedonais desenvolve-se em zonas sem sombreamento (85% da área de estudo), expondo quem caminha a condições de calor intenso nos meses mais quentes e tornando os trajetos longos ou inclinados particularmente desafiantes para idosos, crianças, pessoas com carrinhos de bebê, grávidas e pessoas com mobilidade reduzida. A falta de sombreamento, assim, deixa de ser apenas um indicador ambiental e passa a ser um elemento determinante da acessibilidade e da equidade no uso do espaço público.
